第1章

【災害の概要】

活断層が動いて発生した 長野県神城断層地震

長野県下各地の被害状況

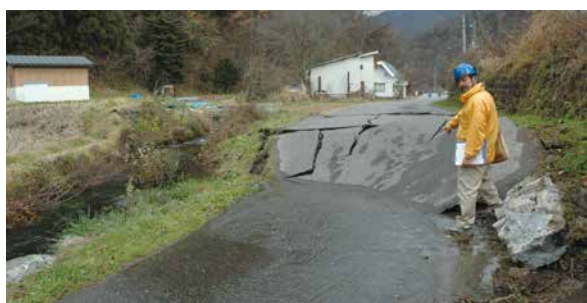
白馬村北部の塩島区では、緩やかな坂道の下の方が90cmほど隆起して、行き場のなくなった側溝の水があふれていました（写真1）。稲株が、もとは平らであった田の表面に段差ができていることを示していました。

写真1 塩島区に現れた神城断層による撓曲（とうきよく）

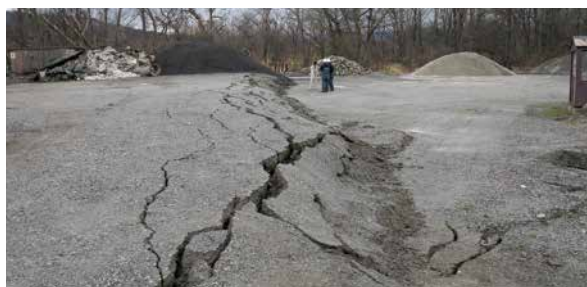
すぐ脇の建設会社の敷地には、平らにならされた地面に、丸みを帯びた断層変位地形が出現しました（写真2）。^{とうきよく}撓曲です。撓曲とは、地下の固い岩盤では断層ですが、地表の柔らかい地層では丸く盛り上がることによってつくられる地形です（図2）。

写真2 建設会社の敷地に現れた神城断層による撓曲（塩島区）

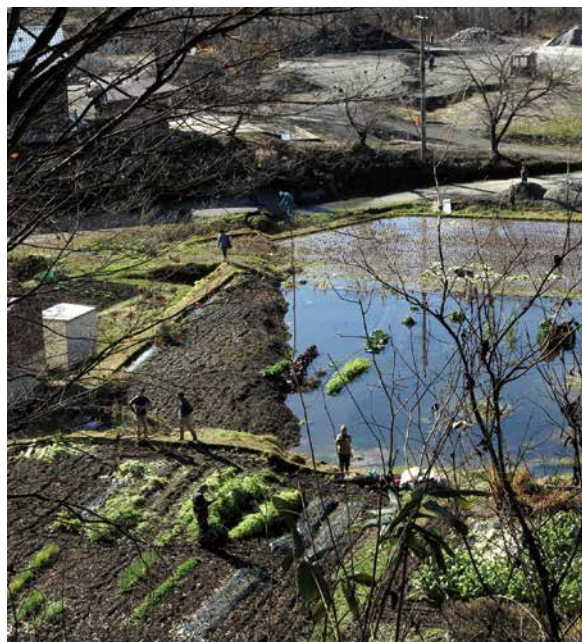
ここでは、やがて水田に水があふれ、乾いたところとのくっきりとした境界が、断層が通過しているところを示すようになりました（写真3）。

写真3 断層運動によって形成された水田の湛水域（塩島区）

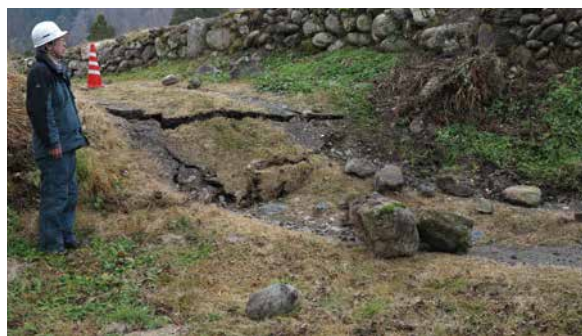
白馬村の大出区では、農道にはっきりとした撓曲が生じて通行不能となっていました（写真4）。国道406号を断層が横切るところでは、民家の駐車場もろとも国道に段差が生じていました（写真5）。

写真4 撓曲によって通行不能となった農道（大出区）

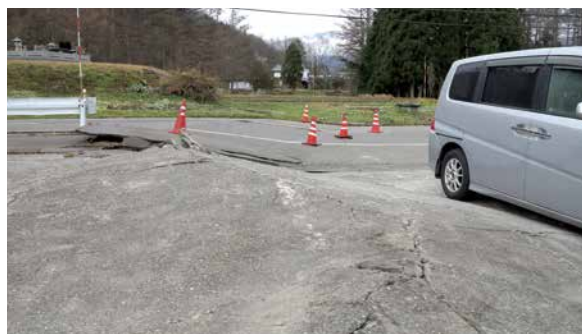
写真5 国道406号と駐車場に現れた断層（大出区）

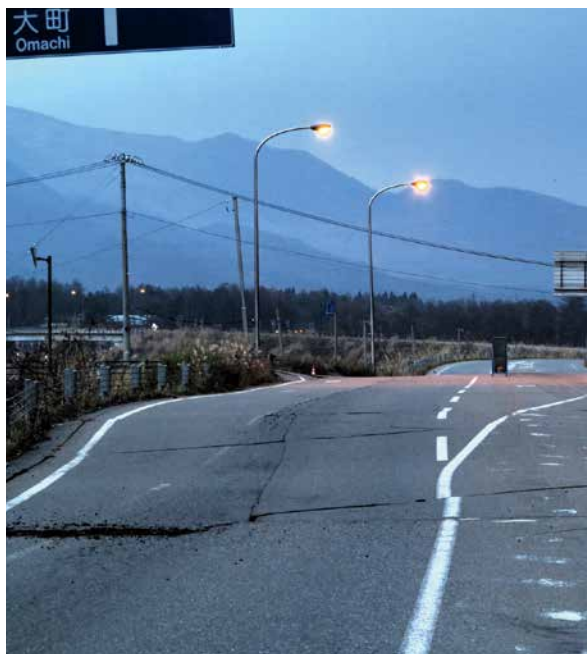
不通になっていた県道33号（白馬美麻線）では、盛り上がった路面のセンターラインのずれが、断層の動きを物語っています（写真6）。白馬村飯森区の水田では、稲株が、明らかに撓曲が存在することを示していました（写真7）。ここでは、後ほど国立研究開発法人産業技術総合研究所によって、地面を掘り下げて断面を観察するトレンチ調査が行われて、見事な断層が現れました。

写真6 県道33号（白馬美麻線）に現れた断層

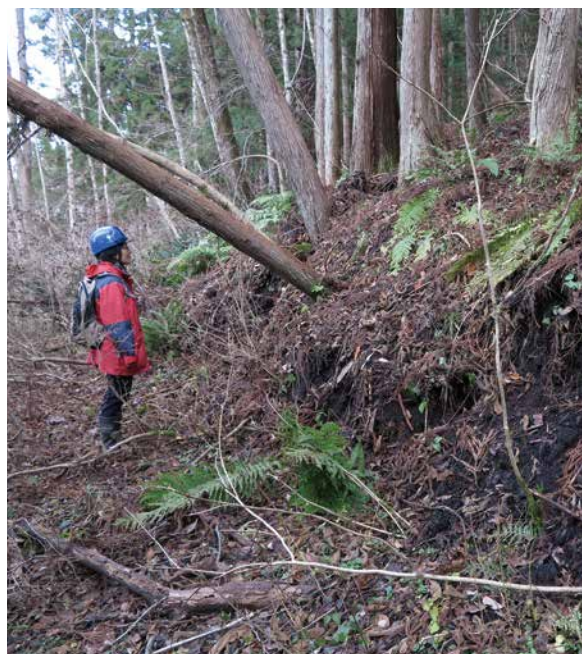
山に踏み入ると、斜面の山側が不自然に盛り上がり、樹木が転倒しています（写真8）。同じく見事な撓曲でした。その近くでは、姫川に面した山腹が大きく崩壊して（写真9）、土砂が姫川の河床を一部覆っています。もう少し崩壊の規模が大きければ、土砂ダムが形成されて緊急の対策が必要になるところでした。

写真8 姫川東側の山腹に現れた撓曲（深空区）

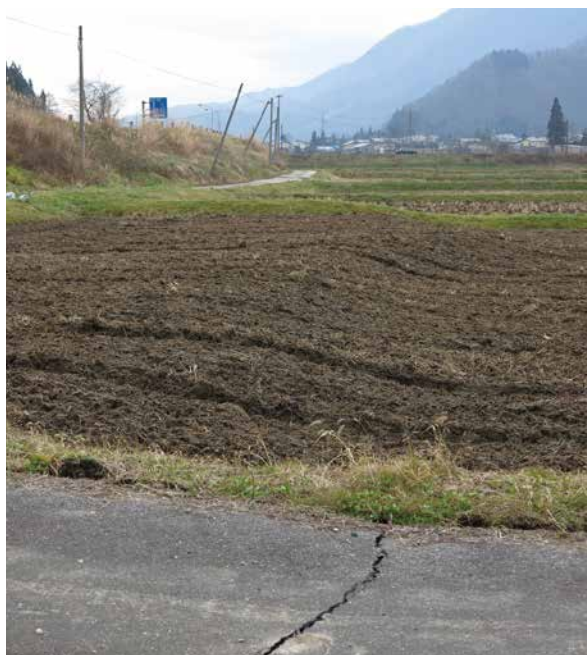
写真7 水田に現れた撓曲（飯森区）

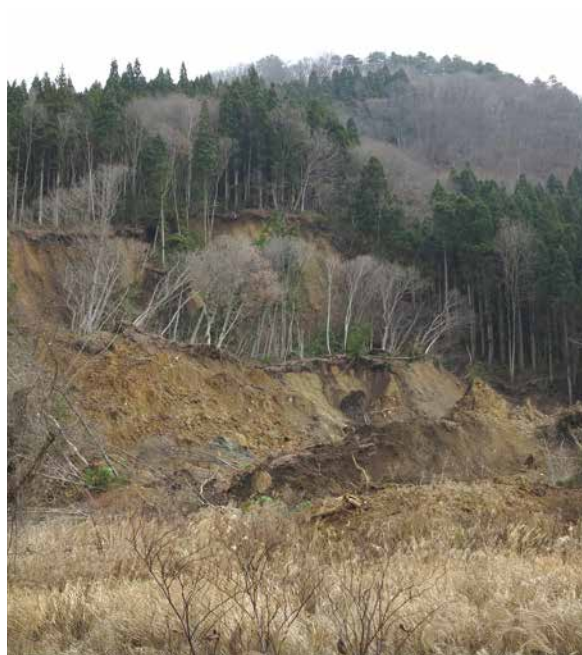
写真9 姫川東側で発生した崩壊。崩壊の原因は山腹で動いた断層（深空区）

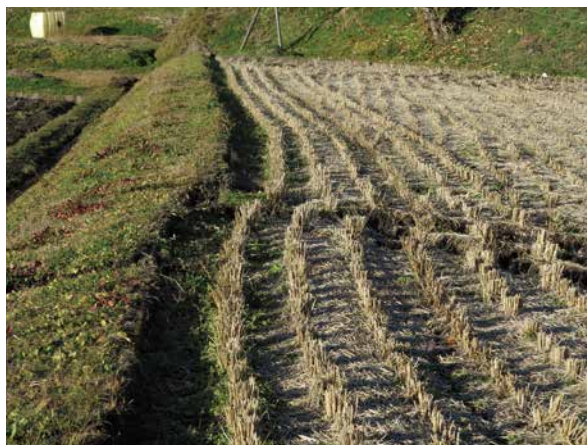
神城断層地震で、最も大きな被害が出たのが白馬村南部の堀之内区と三日市場区でした。水田では、稲株のずれ（写真10）が断層の存在を示しています。しかし、これらの地区では、白馬村北部のような大きな断層のずれは生じていません。被害が大きくなった理由として、集落の西に広がる軟弱地盤の存在、背後の山地からの地すべり性の斜面の移動など、いろいろな意見が出されています。

写真10 水田に生じた横ずれ（堀之内区田頭）

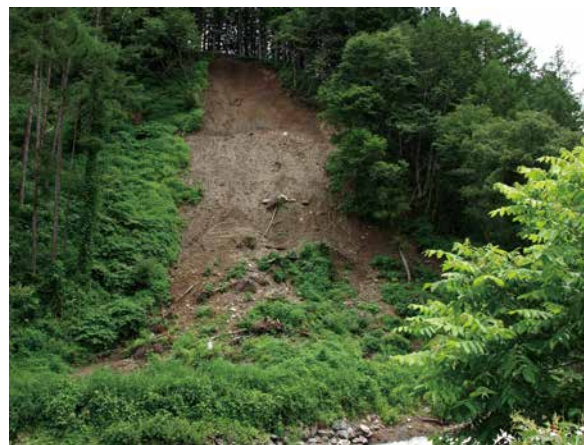
白馬村の中心部、JR白馬駅の東の蕨平区では、地震に伴って姫川東側の斜面が崩壊しました（写真11）。ここでは、崩壊してできた面に、ほぼ水平のくっきりした境界が見えています。ここでは褐色の古い地層が、淡い色の若い地層の上に、逆断層でのし上がっているのです。

写真11 蕨平区に現れた神城断層。崩壊地やや上方の色調が異なる部分が断層

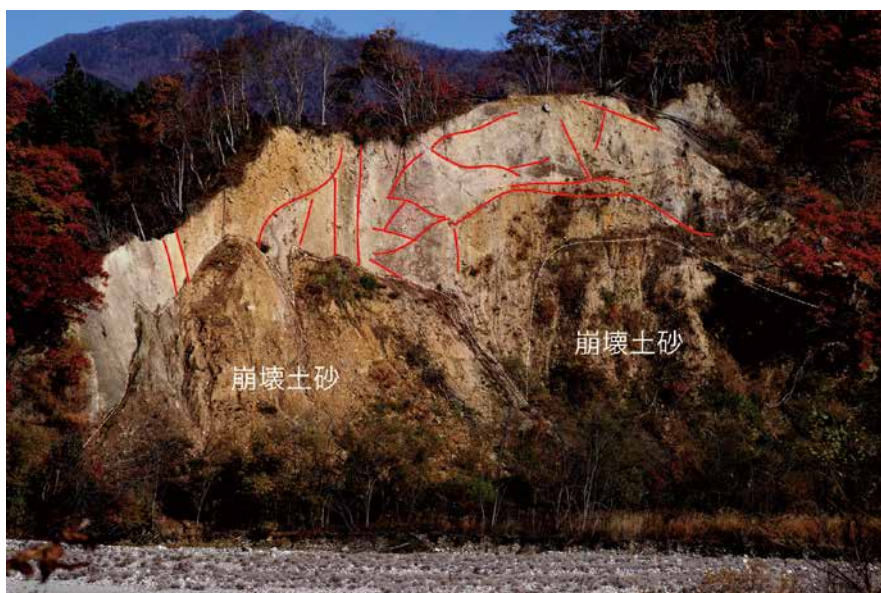
白馬村北部の青鬼区付近の姫川では、地震によって斜面が大きく崩壊し、高さ約60mにわたって地層が露出しました（写真12）。ここでは、断層が数多く発達し、解釈に困るぐらいの複雑な構造をしています。

写真12 崩壊によって露出した地層（青鬼区）※赤い補助線は断層を示す

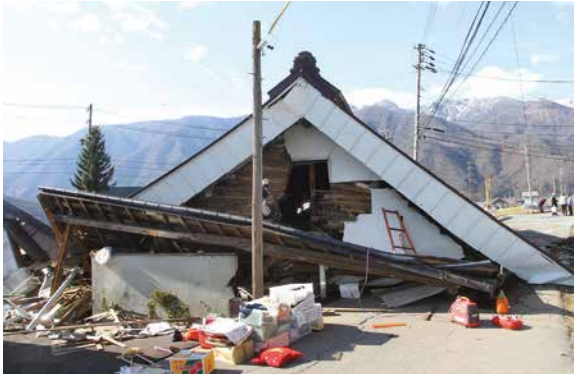
倒壊し道路をふさいだ家屋（堀之内区）

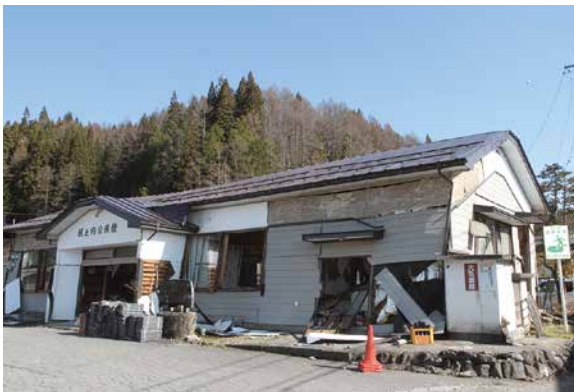
一次避難所に指定されていた堀之内公民館も被災（堀之内区）

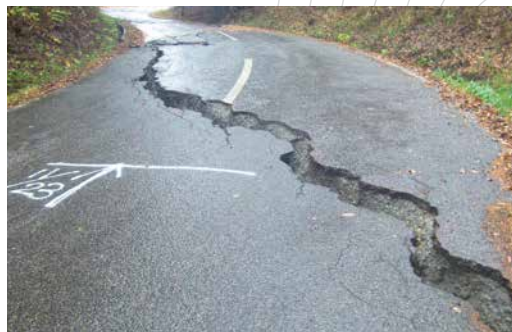
国道406号は、嶺方区堀田で路面に大きな亀裂

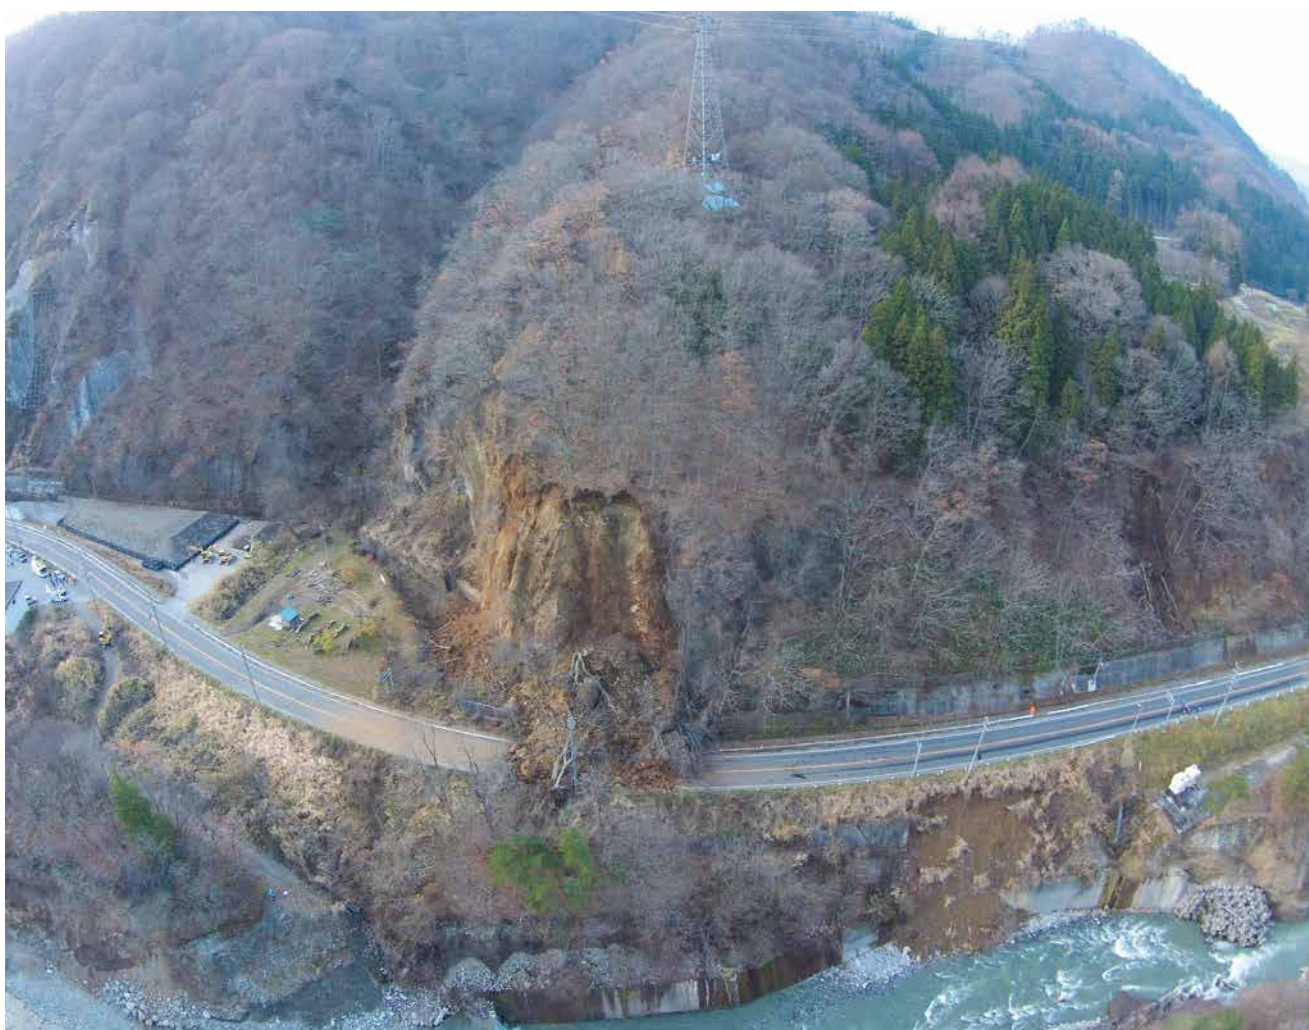
国道148号では、通区で道路わきの斜面が崩壊

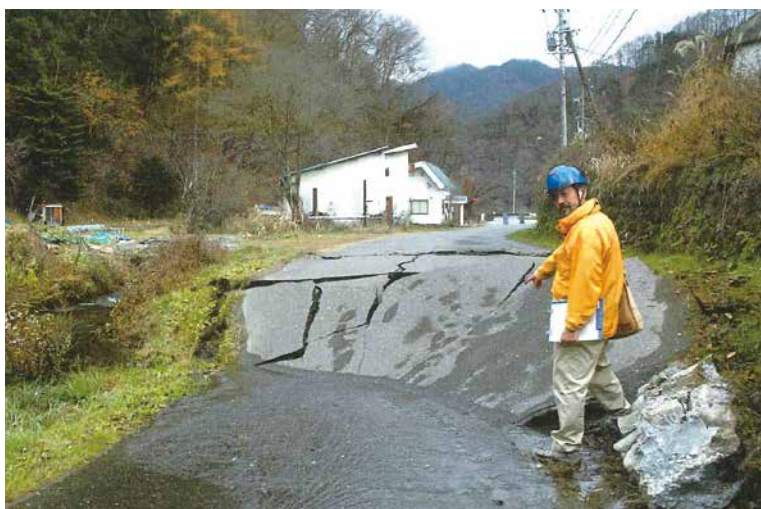
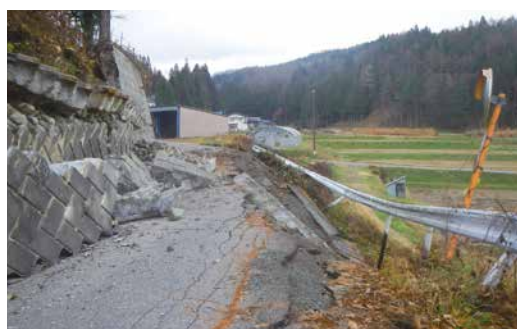
北谷地では村道ののり面のブロックが押し出されるように崩壊（堀之内区）

塩島区では断層が地表に現れ、道路と圃場に高さ約90cm、横に約30cmのずれ

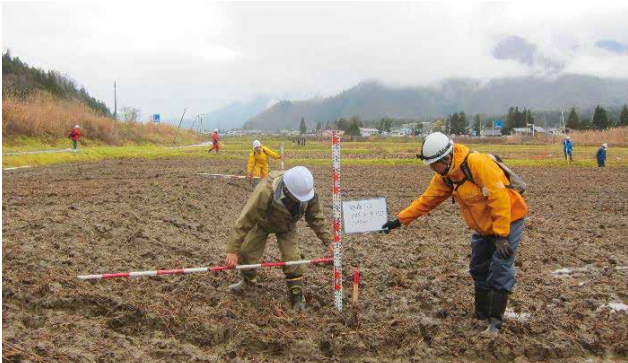
水田に生じたうねり。これは撓曲(とうきょく)といって、地下で断層がずれたとき、軟弱な表土がたわむように曲がる現象(飯森区)

復旧が完了し、水が水平に張られた水田

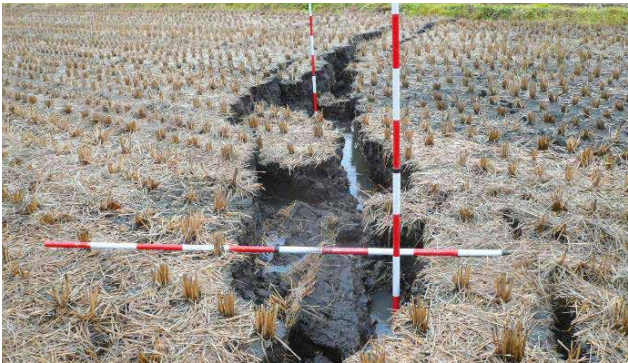
田面を走る大きな亀裂(飯田区)

復旧が完了し均された田面

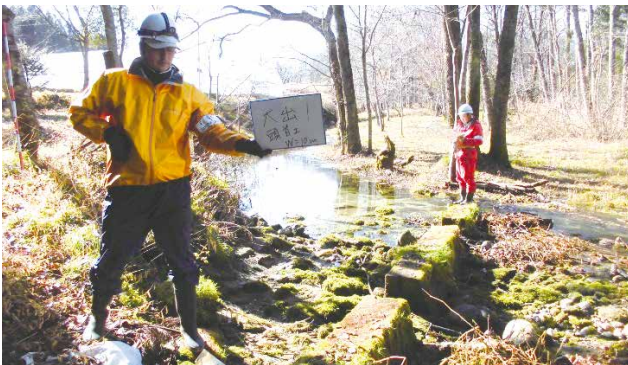
陥没した頭首工(取水口)(大字区)

復旧した頭首工

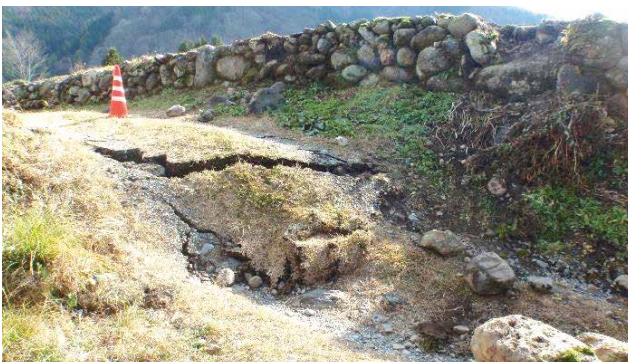
農道の路面が大きく隆起。東側が約95cm隆起、左方向に約35cmのずれ(大字区)

復旧した路面と擁壁

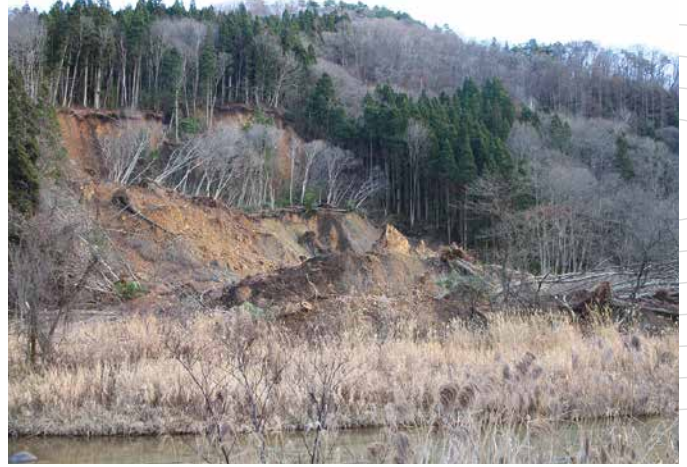
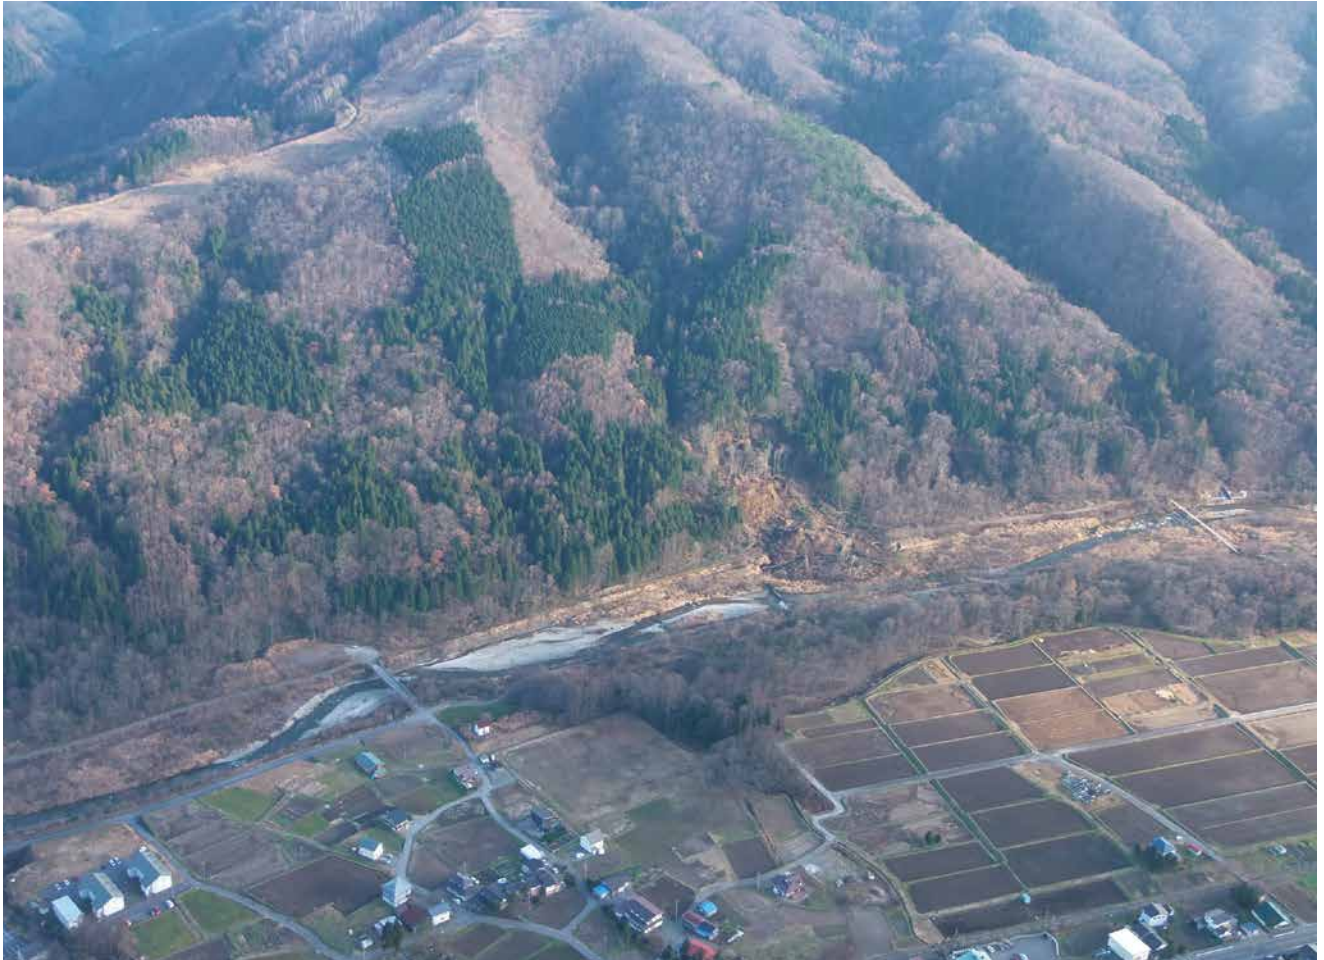
姫川右岸で大規模な地すべりが発生、川まで押し出された土砂（深空区）

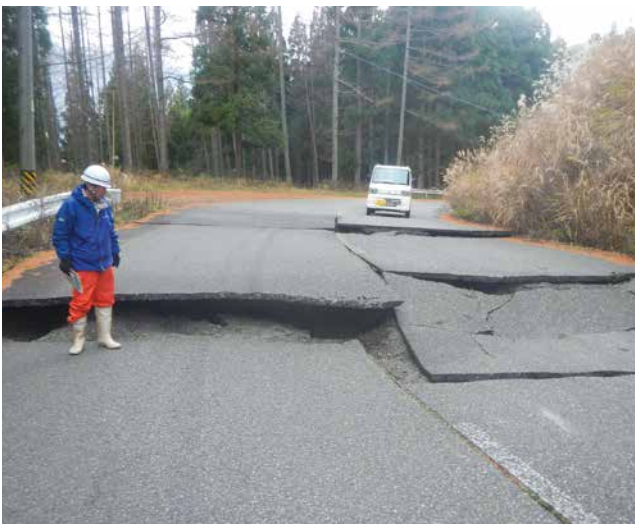
林道白沢線では、白沢地先で大きな亀裂・段差が発生

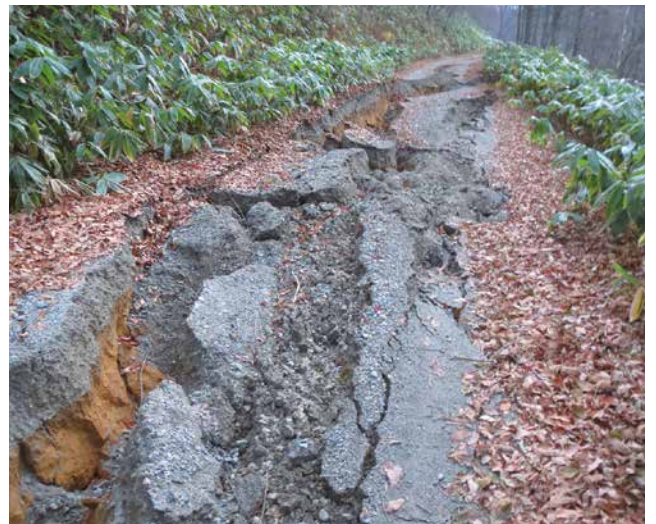
林道郷尺窪線は嶺方で大きく崩落

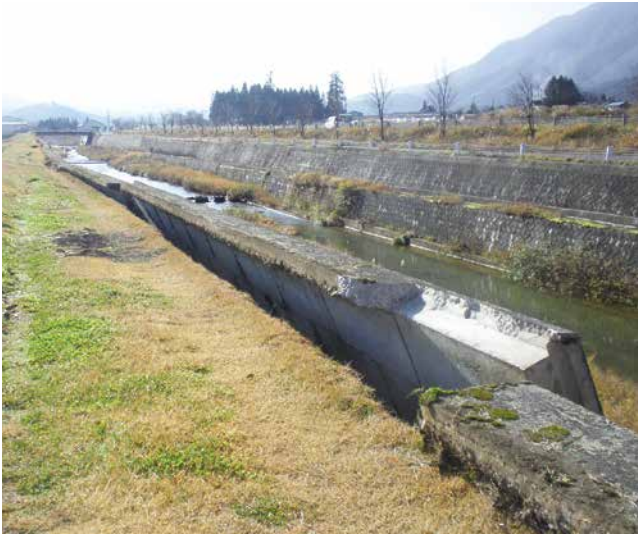
大きく破損した姫川右岸の護岸ブロック

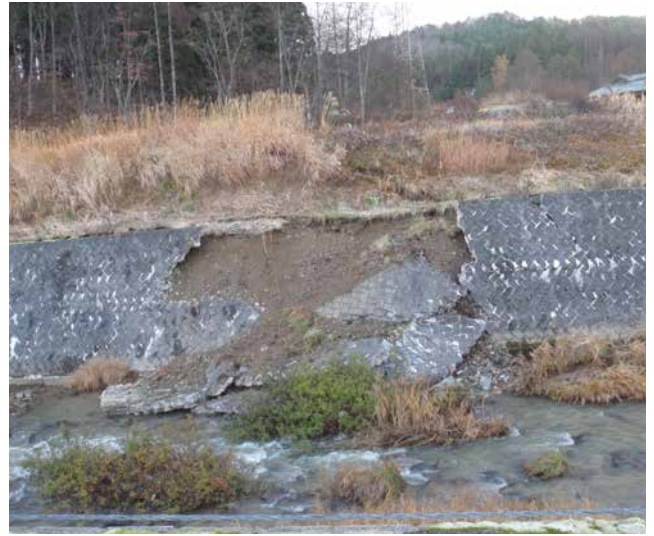
姫川に崩れ落ちた右岸の護岸ブロック

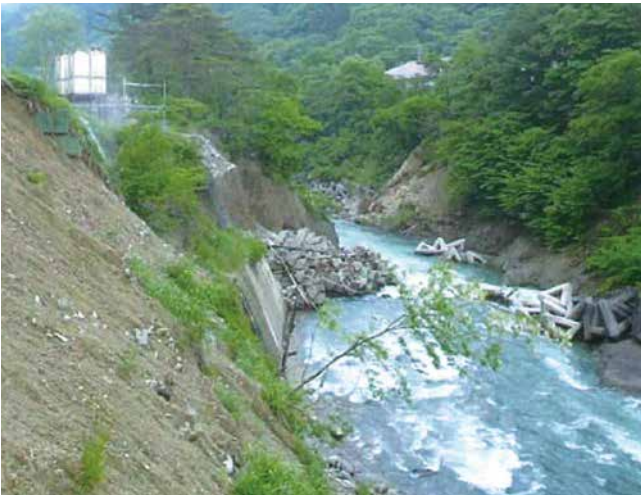
姫川第二ダム下流では河岸が崩落

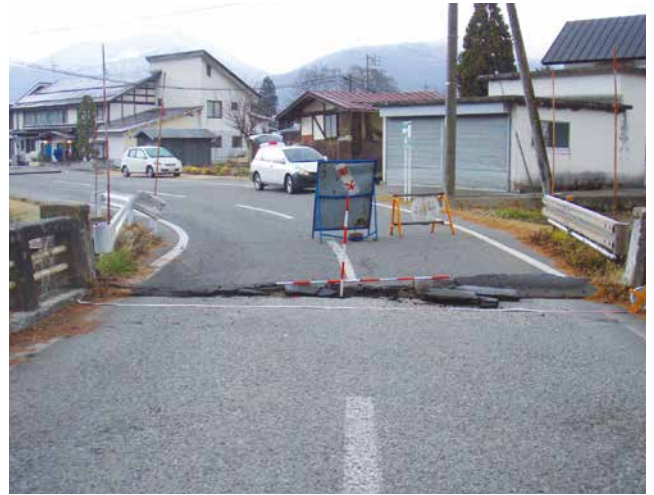
損傷し、通行止めとなった国道406号天神宮橋

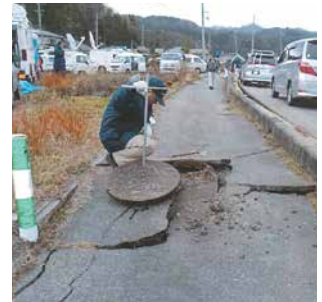
浮き上がったマンホール（大出区）

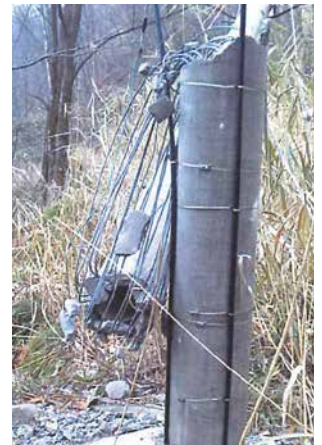
破損した電柱

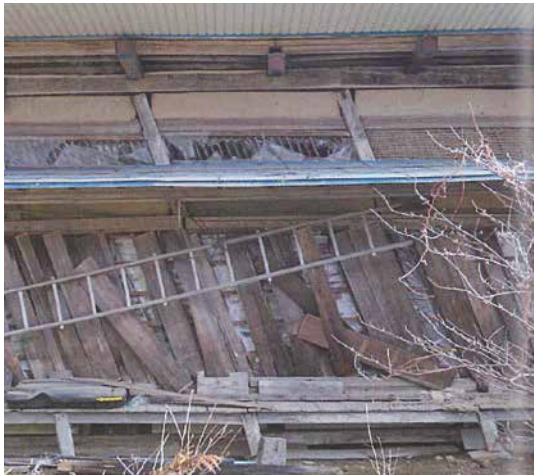
堀之内区には新耐震基準（昭和56年導入）以前に建てられた木造住宅が多く、その過半数が大破（被災度区分判定）以上の被害を受けました。中でも主屋と土蔵からなる伝統的な民家の被害は甚大で、建物が大きく傾いたり、土壁が剥落したりしました。また、三日市場区の神明社（本殿が重要文化財）など歴史的建造物も被災しました。

大きく傾いた主屋（堀之内区）

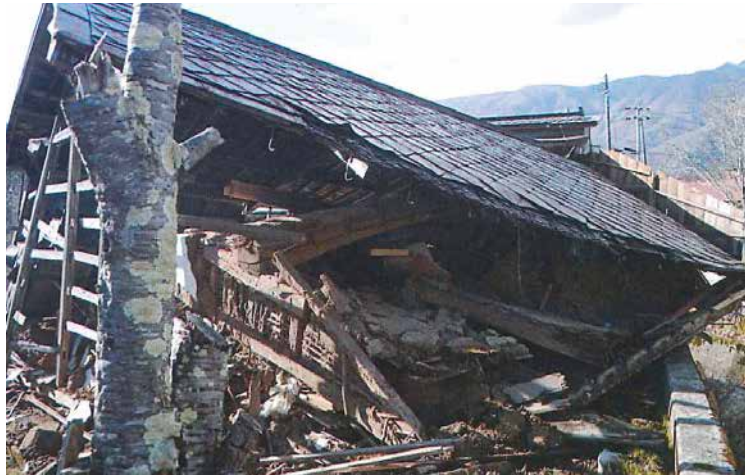
倒壊した土蔵（堀之内区）

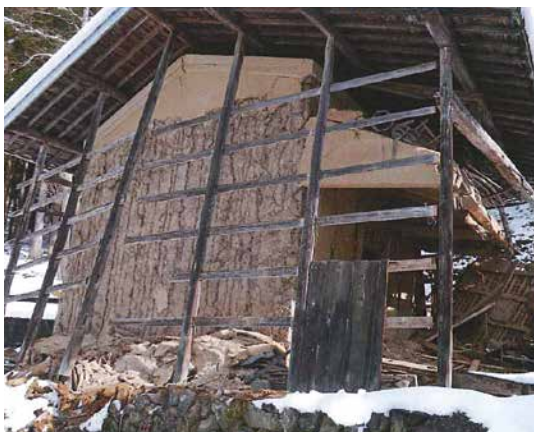
土壁が剥落した土蔵（堀之内区）

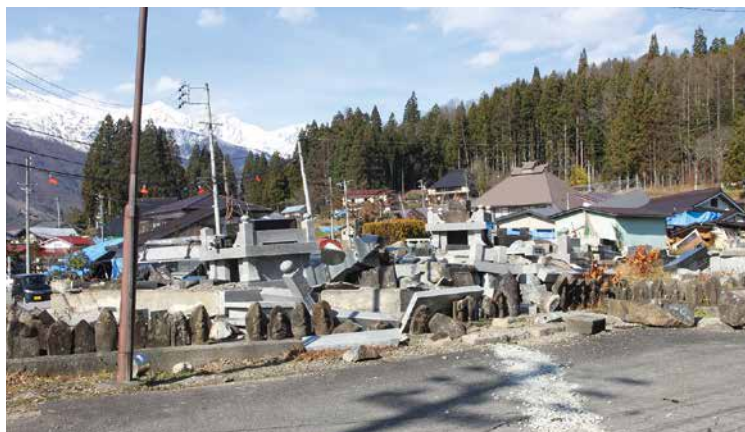
多数の墓石が倒壊（堀之内区）

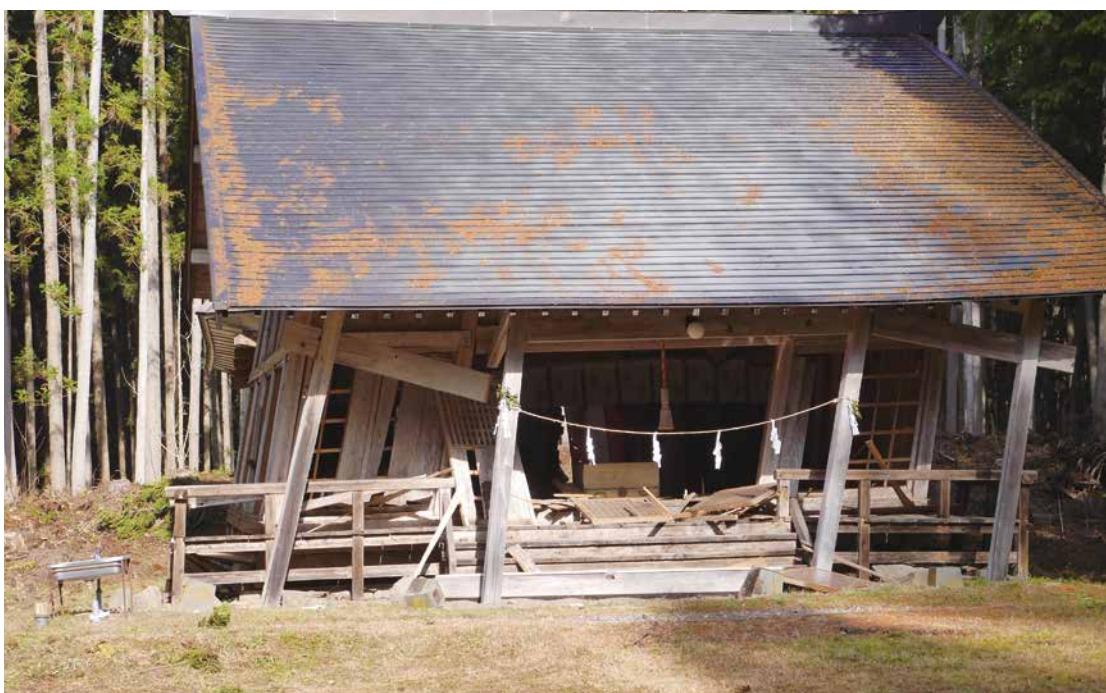
大きく傾いた城嶺神社。境内地には多数の亀裂（堀之内区）

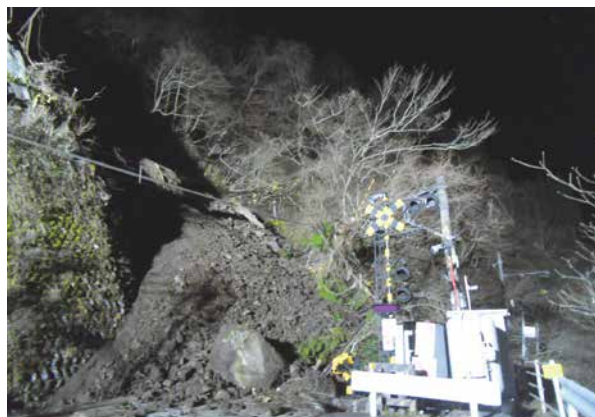
鉄道・踏切とともに村道滝の平線が被災

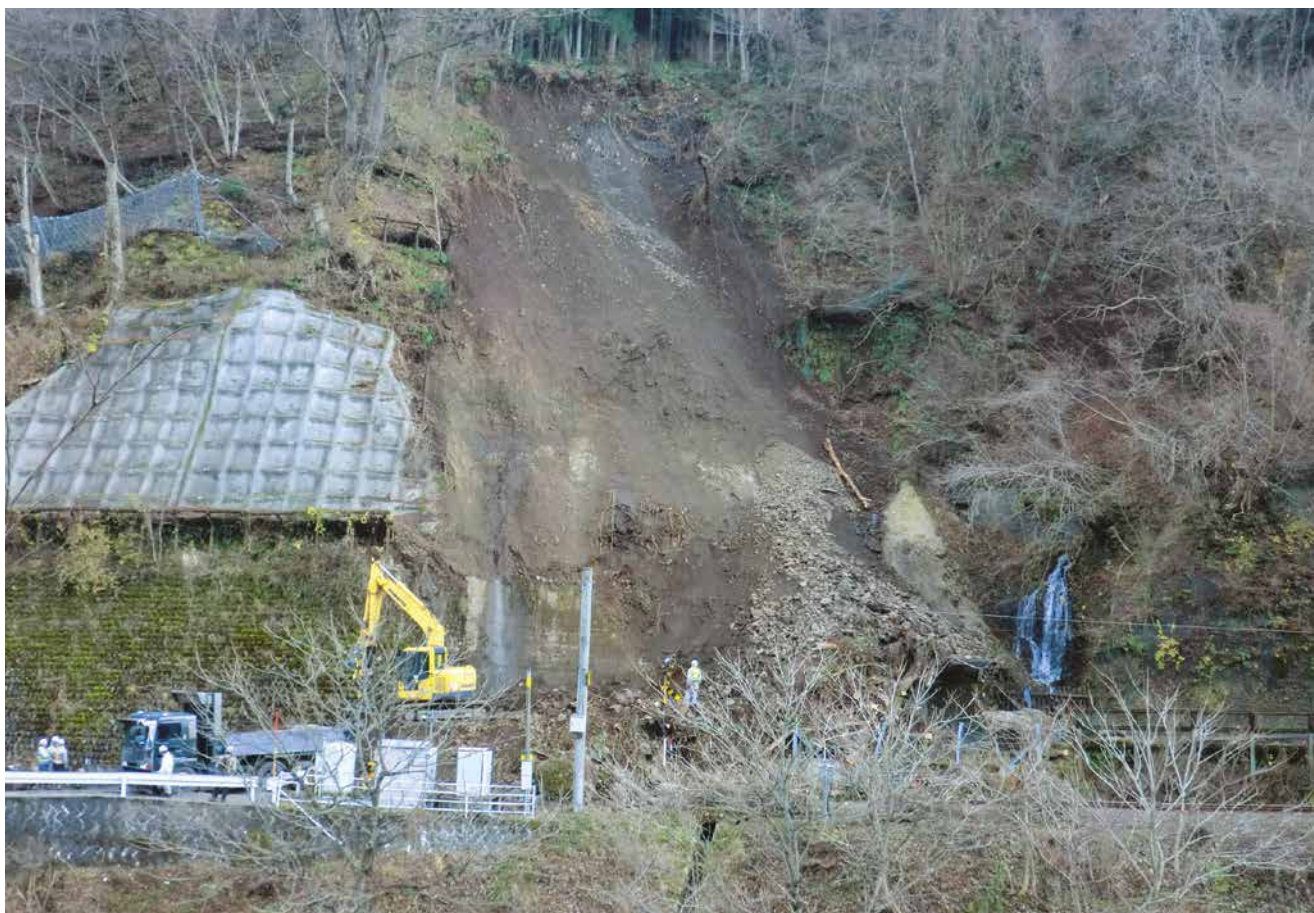
松本市と糸魚川市を結ぶJR大糸線は、姫川右岸、大字千国乙の滝の平踏切付近で線路わき斜面が崩落したため、村道滝の平線とともに不通になりました。JR東日本が管轄する信濃大町・白馬間は11月25日から、JR西日本が管轄する南小谷・平岩間は11月26日から運転を再開しましたが、崩落箇所を含む白馬大池・千国間の復旧には時間を要し、白馬・南小谷間（JR東日本）の運転再開（大糸線全線で運転再開）は12月7日のことでした。

JR大糸線・滝の平踏切付近の崩壊

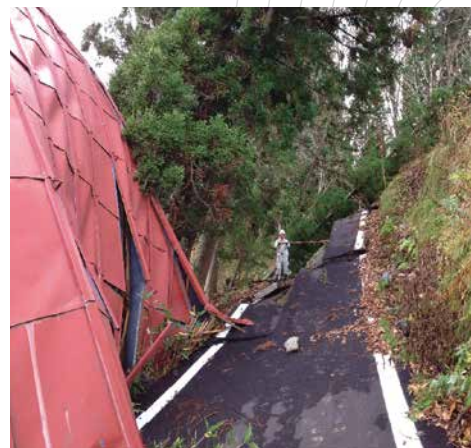
地すべりにより道路とともに押しつぶされた民家（八方岩集落）

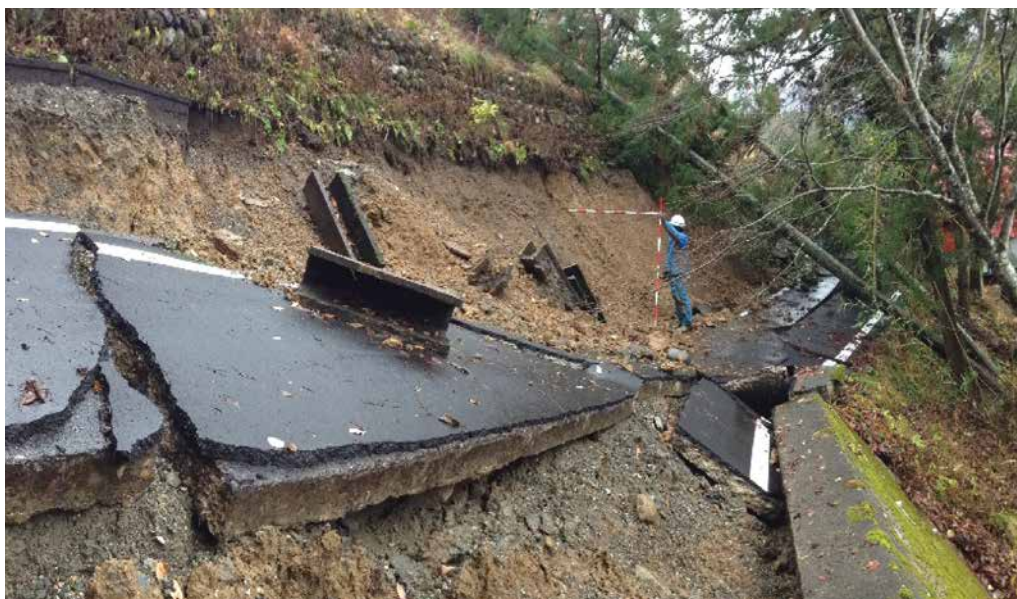
村道塩の久保線が地すべりで流出（八方岩集落）

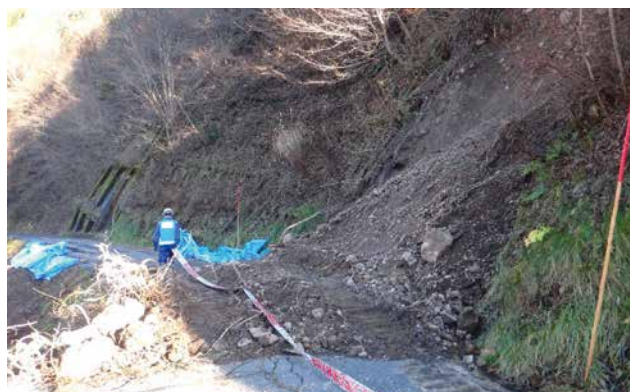
村道滝の平線は踏切上部でも土砂崩れ（滝の平）

復旧が完了した滝の平線

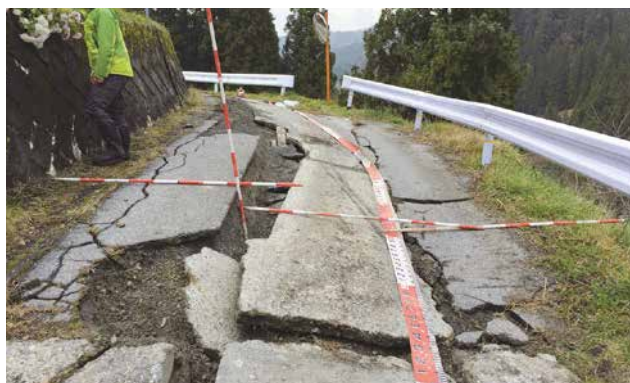
村道戸石線では段差・陥没が多数発生

コンクリート舗装工で復旧された村道
