長野市小松原地すべりの状況

令和5年1月17日現在
長野県土尻川砂防事務所

長野市小松原（こまつばら）地すべりの対応状況（長野県）

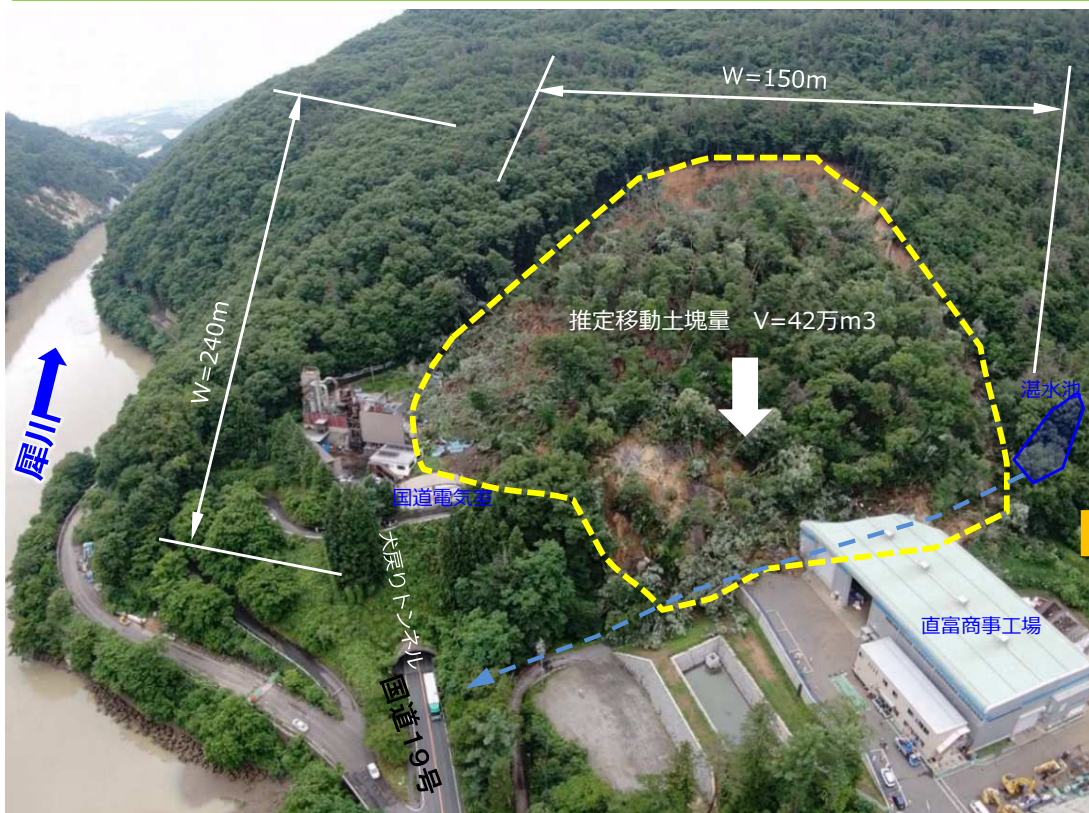
地すべり発生直後の状況 (令和3年7月6日9時頃)

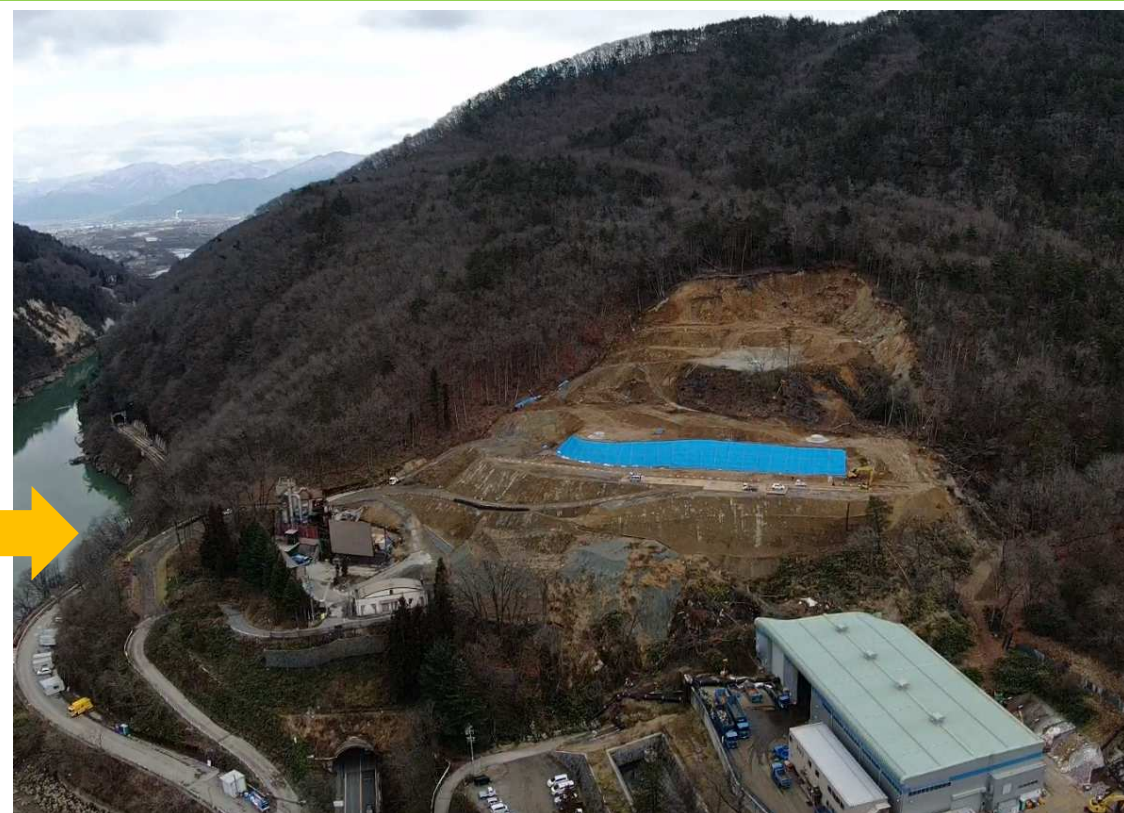
地すべり対策の進捗状況 (令和5年1月17日11時頃)

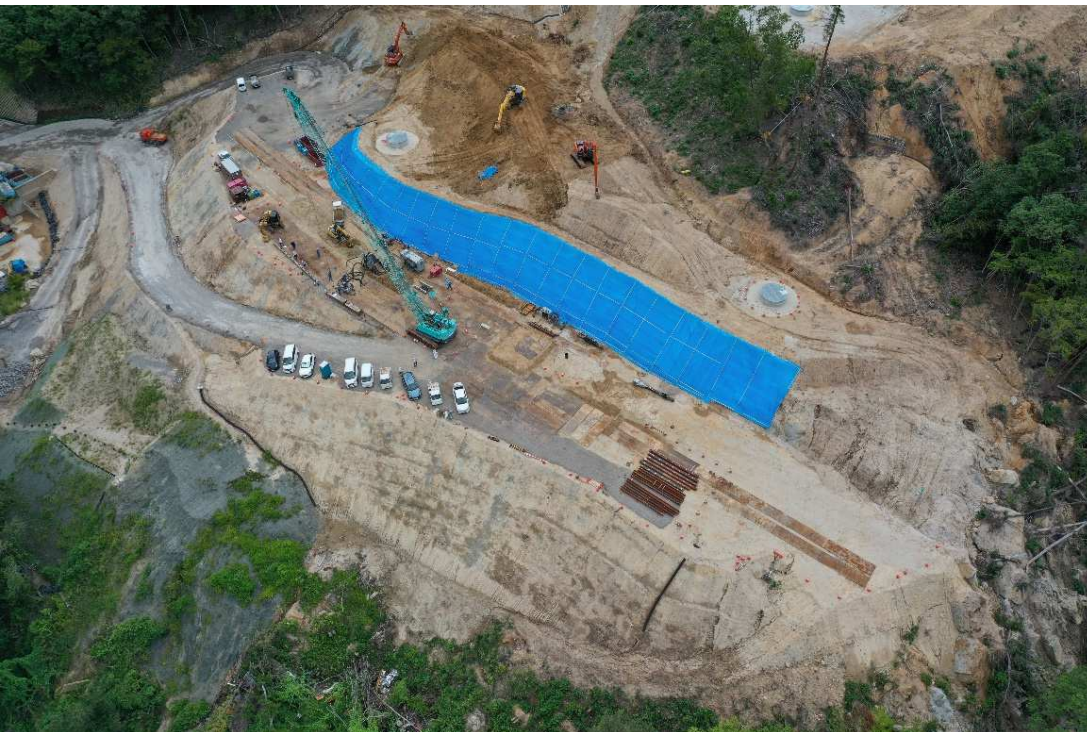
鋼管杭 工事用道路、施工ヤード

頭部排土工及び工事用道路施工状況

令和4年8月末に鋼管杭施工のための工事用道路及び施工ヤードが完了しました。
9月末に約23,000m³の土砂を搬出し、概ね完了しました。

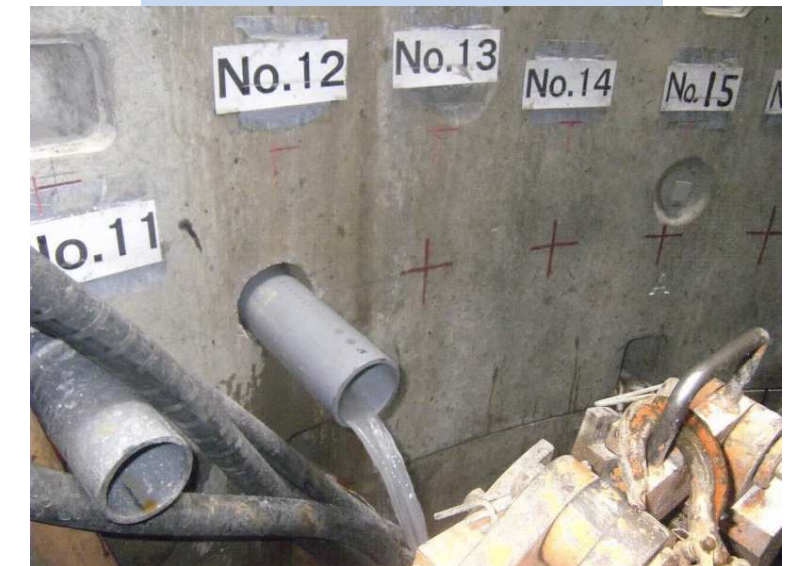
水抜きパイプから湧水の状況
