長野市小松原地すべりの状況

令和6年1月17日現在
長野県土尻川砂防事務所

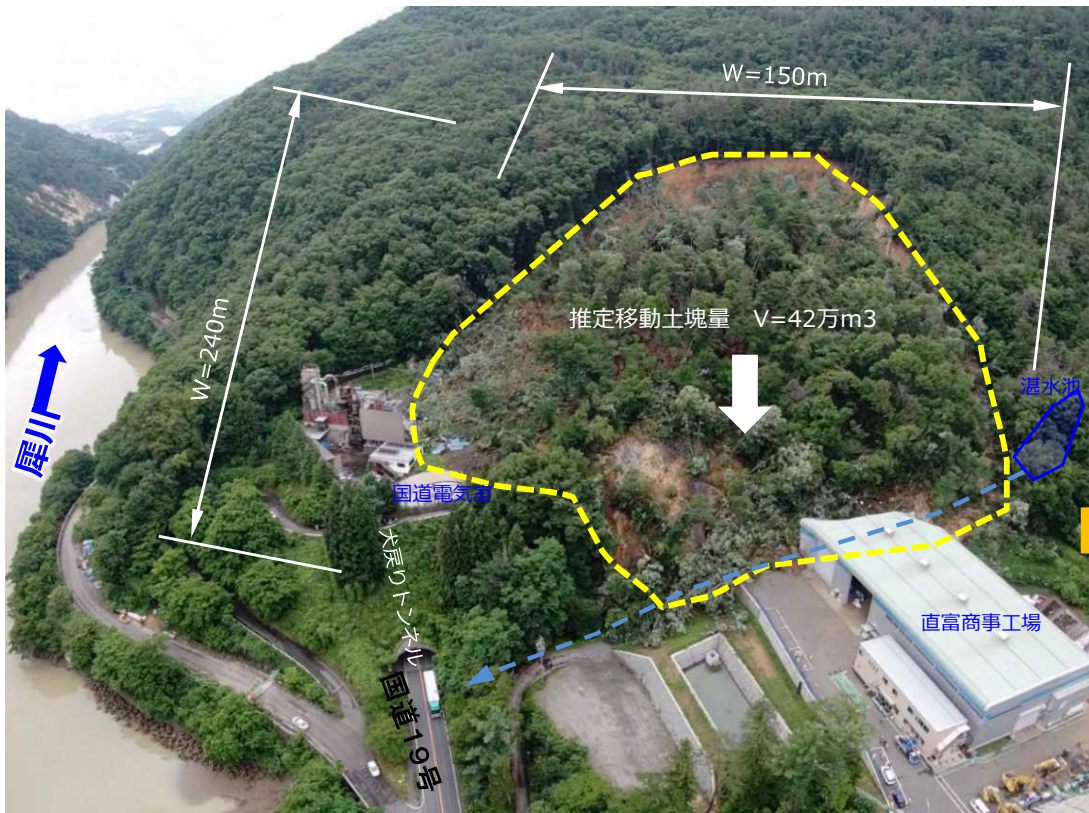
地すべり発生直後の状況 (令和3年7月6日9時頃)

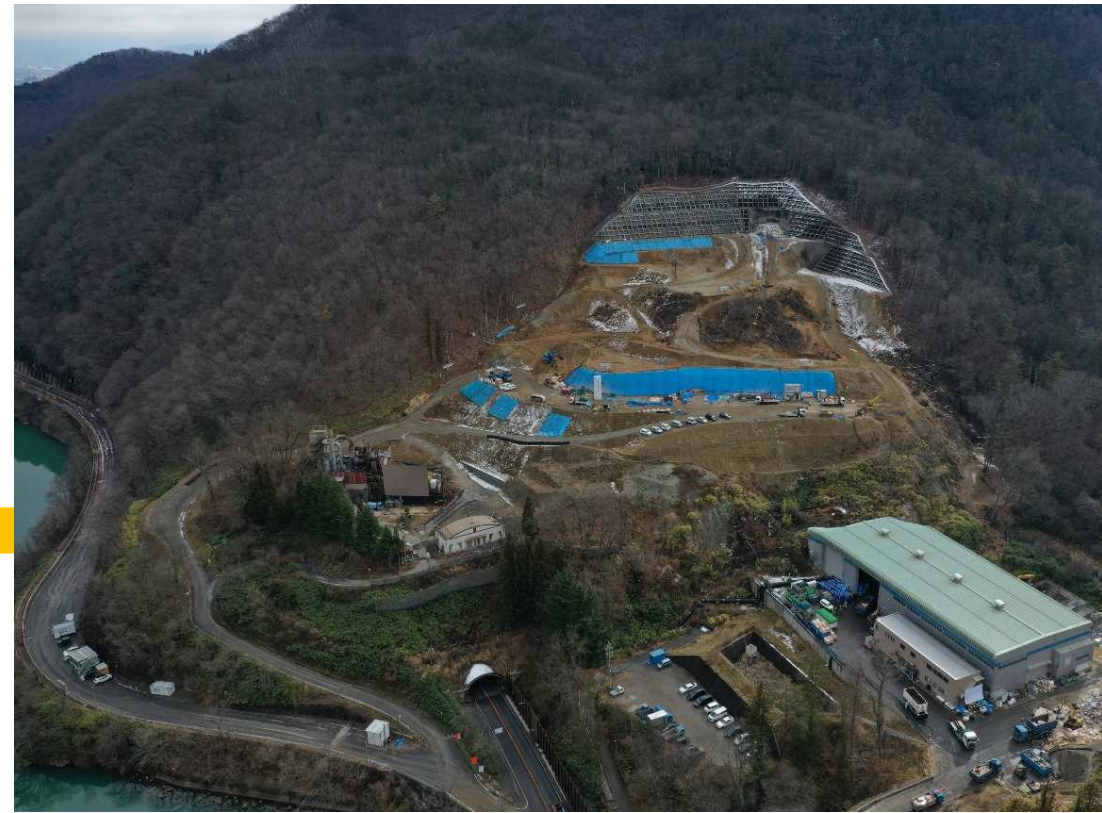
地すべり対策の進捗状況 (令和5年12月26日12時頃)

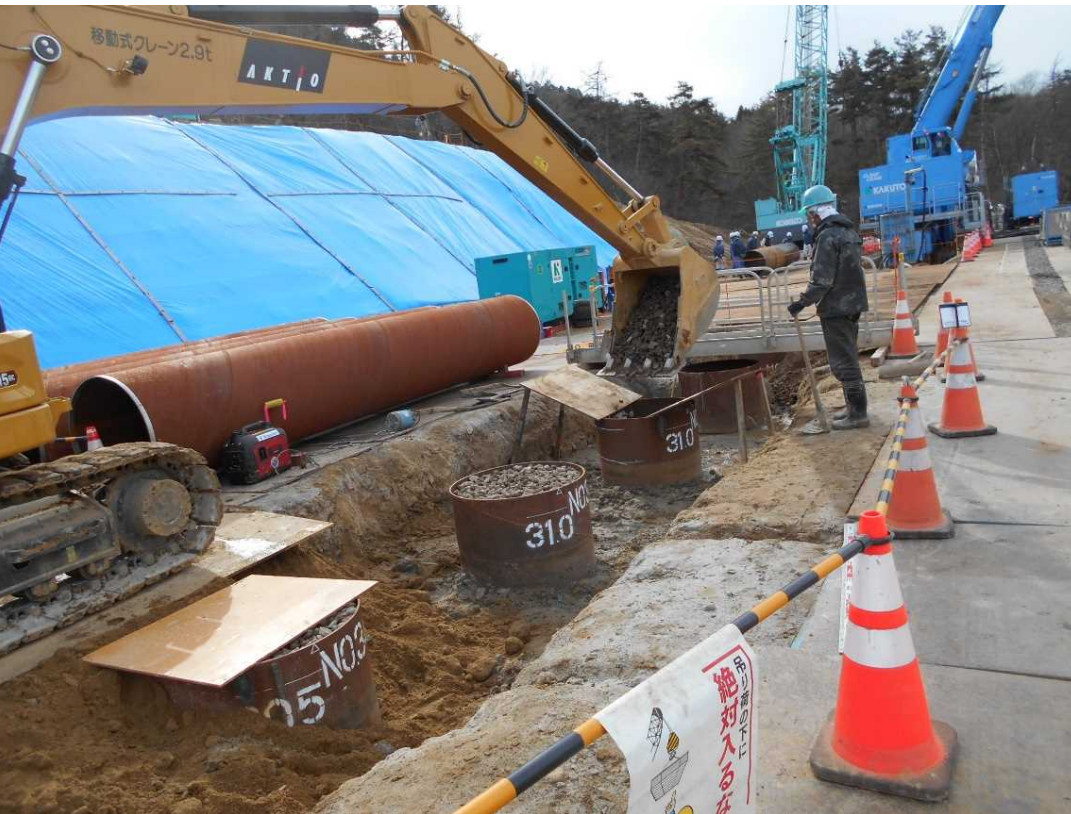
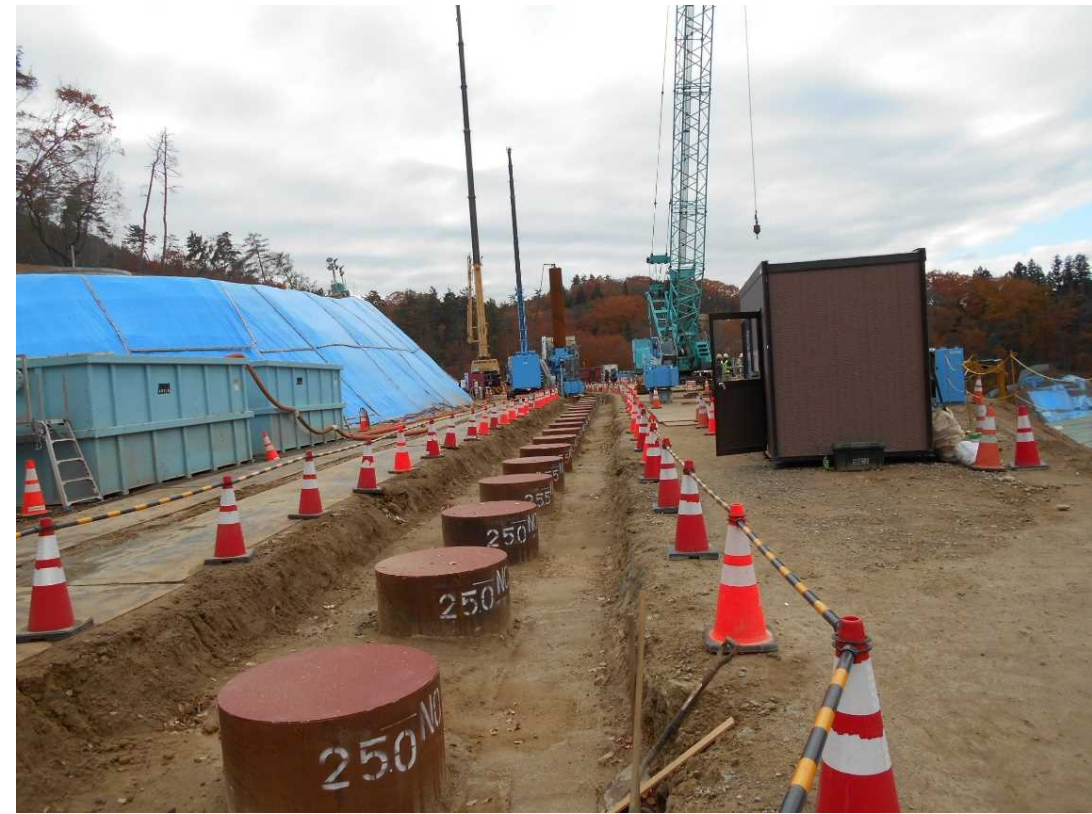
鋼管杭工 施工状況

地すべりの滑動を抑えるため、地すべり土塊に鋼管杭を打設しています。

直径1.0m、長さ25.0～34.0mの鋼管杭53本を地すべり土塊に打設します。
打設した鋼管杭の中に砕石を詰め、鉄板で蓋をし埋戻します。
令和4年12月末に完了しました。

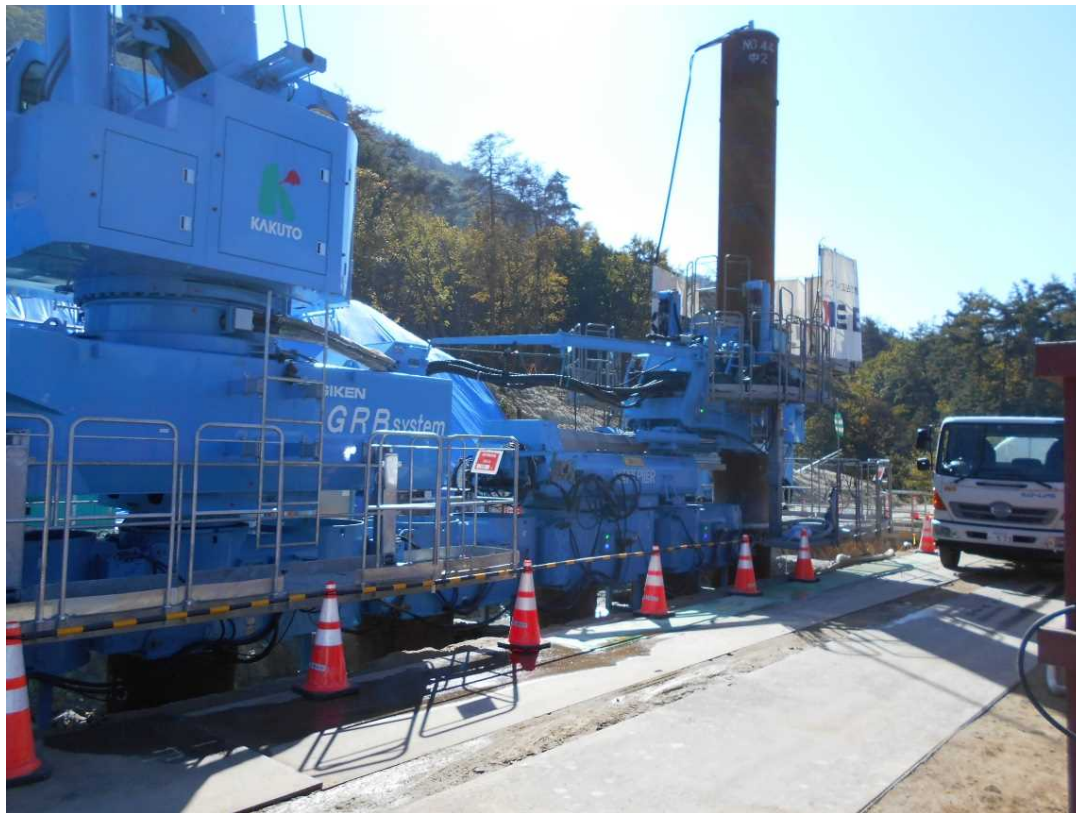
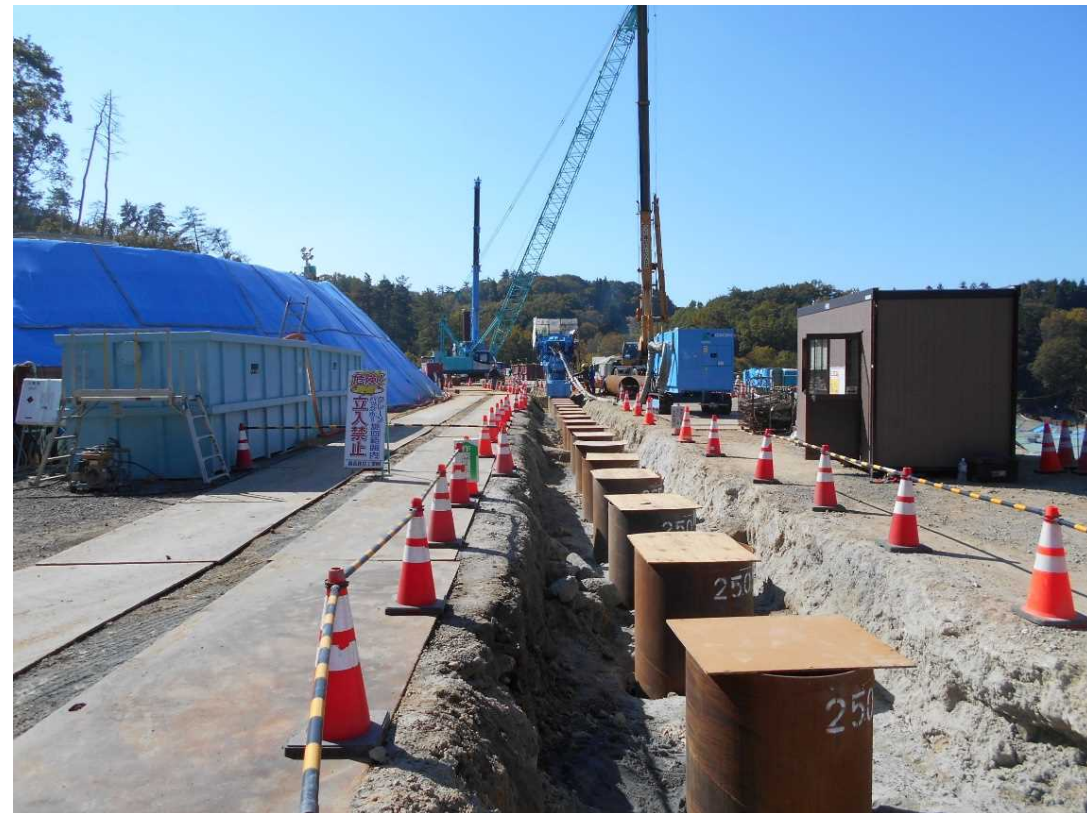
鋼管杭工 施工状況

地すべりの滑動を抑えるため、地すべり土塊に鋼管杭を打設しています。

直径1.0m、長さ25.0～34.0mの鋼管杭53本を地すべり土塊に打設します。
令和4年12月月末に完了しました。

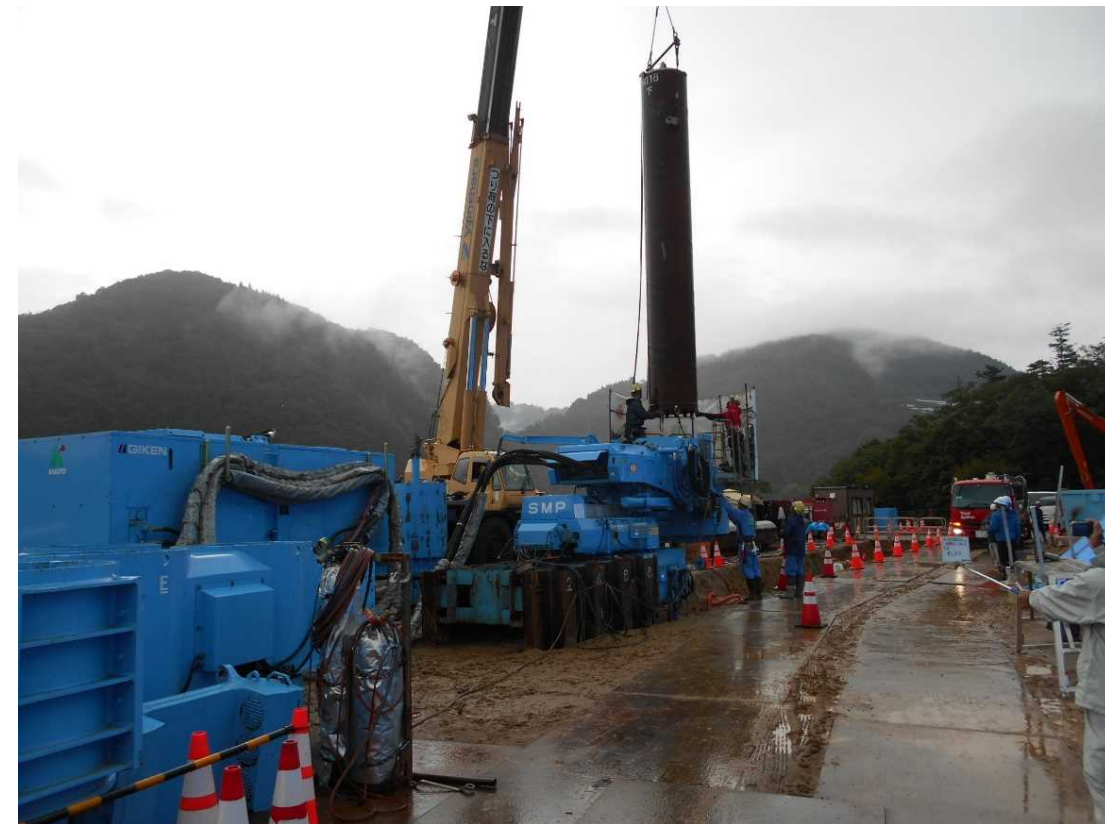
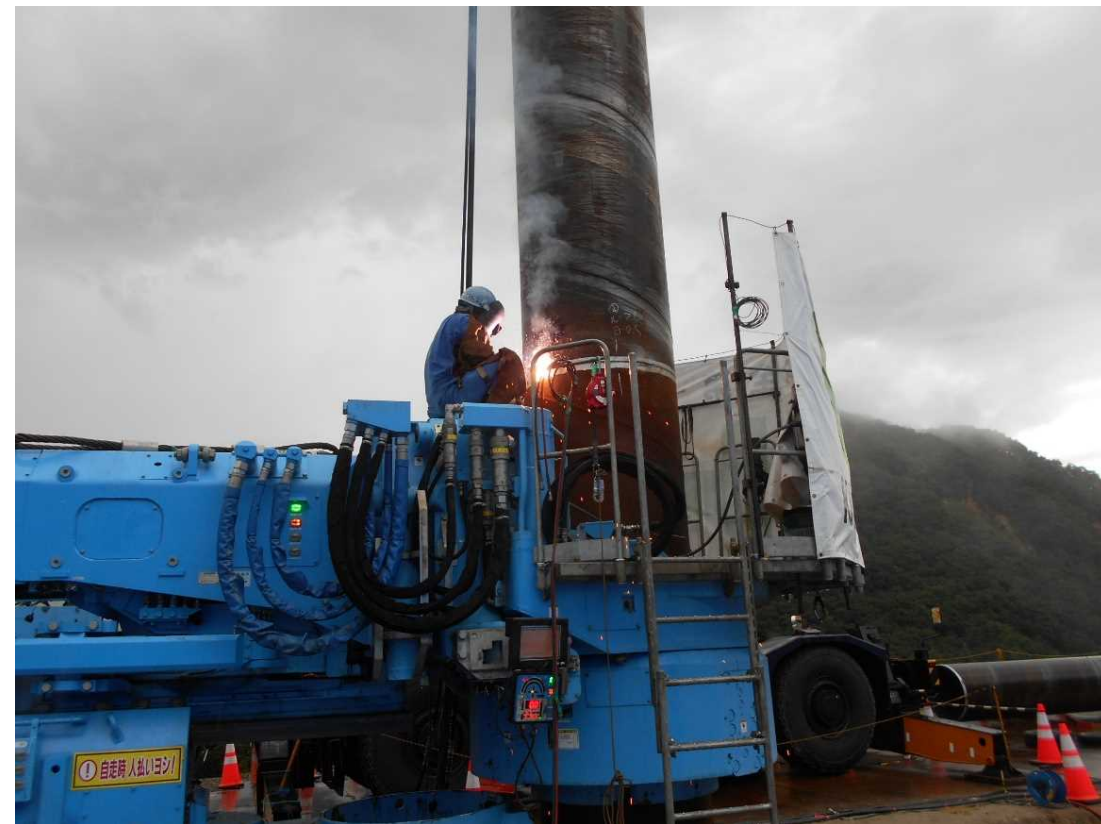
鋼管杭工 施工状況

地すべりの滑動を抑えるため、地すべり土塊に鋼管杭を打設しています。

直径1.0m、長さ25.0～34.0mの鋼管杭53本を地すべり土塊に打設します。
鋼管杭は運搬可能な長さ(3～5分割)で工場製作し、現場で溶接継ぎをします。
令和4年12月末に完了しました。

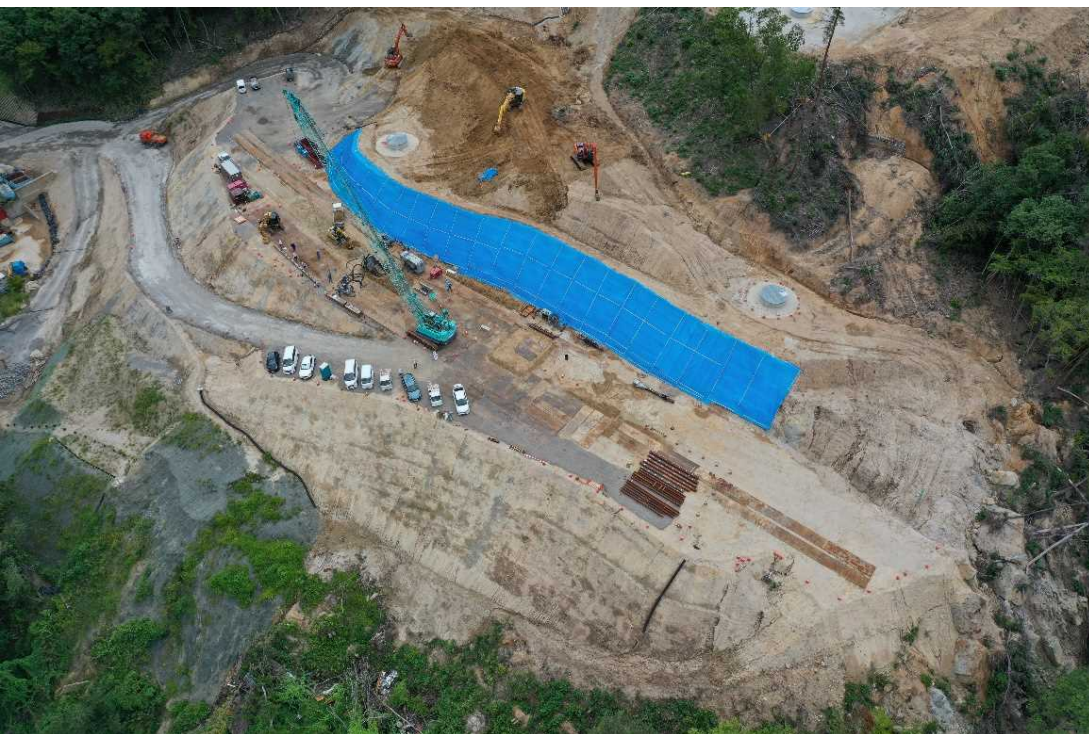
鋼管杭 工事用道路、施工ヤード

地すべりの滑動を抑えるため、地すべり頭部の土を取り除いています。

令和4年8月末に鋼管杭施工のための工事用道路及び施工ヤードが完了しました。
9月末に約23,000m³の土砂を搬出し、概ね完了しました。

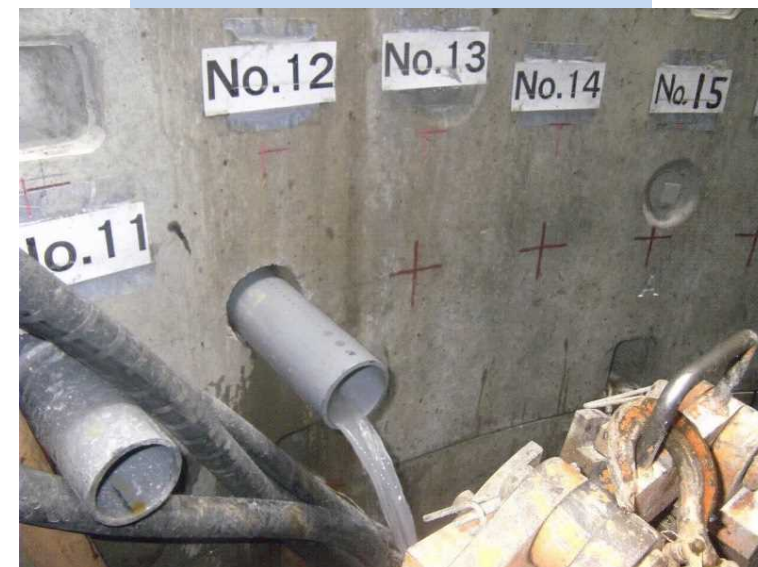
水抜きパイプから湧水の状況

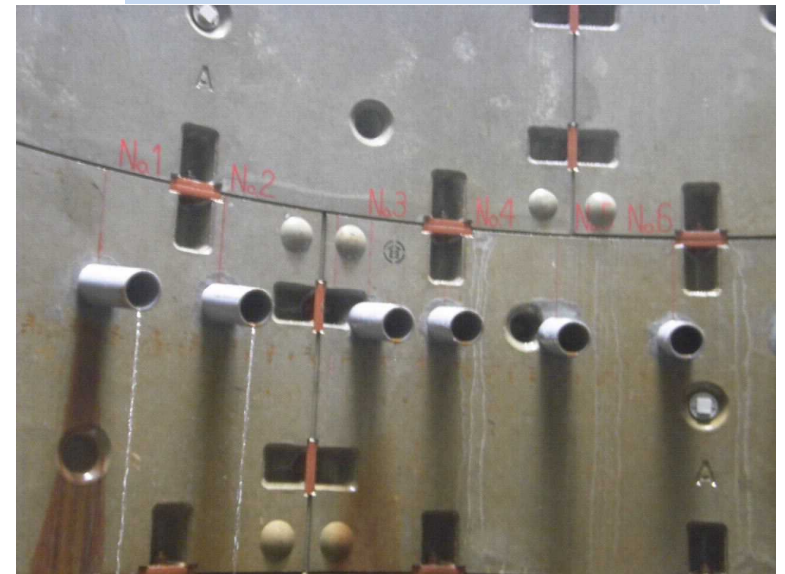
集水ボーリング上段からの湧水
