# 平成30年度 長野県優良技術者表彰 受賞者取組概要 【若手部門】

# 原田 東鶴

業務名	平成29年度 防災・安全交付金(修繕)橋梁補修 (国道)事業に伴う点検業務		発注 機関	飯田建設事務所
業務箇所	飯田管内一円 管内一円 (3)			
最終契約額	1,275万4千円	業務 概要	橋梁定期点検・診断 N=20橋	
契約期間	自 平成29年9月11日 至 平成30年2月28日			
主な取組	1.調査員の安全だけでなく、通行車両や歩行者等の第三者の安全を確保するため、規制を詳細に計画した。 2.写真の記録・整理にあたり、部材番号の誤認防止のため、部材に直接、番号をチョーキングし写真撮影した。 3.補修設計時の有効な資料とするため、損傷原因を明示し、今後必要となる詳細点検や補修設計の項目と数量を抽出し、一覧表にまとめた。

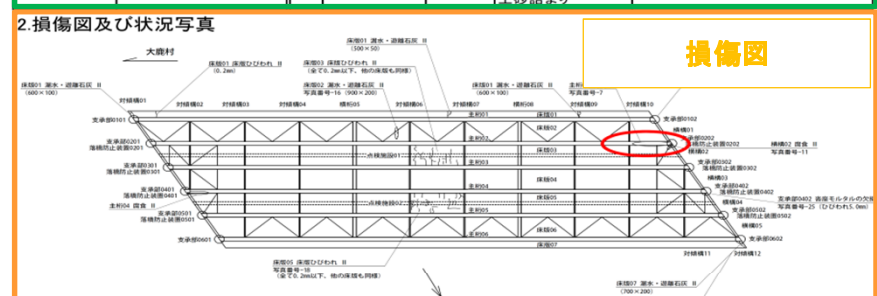
1.点検結果の概要					点検結果の概要	
橋梁名	橋	部材	判定	変状		
構造形式	鋼桁橋	判定区分 上部構造	主桁	III	腐食	伸縮装置からと思われる漏水により主桁端部が腐食し板厚減少している
橋長	52.0 m		横桁	II	腐食	伸縮装置からと思われる漏水により端部横桁が腐食し板厚減少している
幅員	15.5 m	下部構造	床版	II	漏水・遊離石灰 床版ひびわれ	全体に軽微なひびわれと歩道下部に遊離石灰が生じている
路線名	国道 号線		下部構造	III	漏水・遊離石灰	張出し床版の下に著しい遊離石灰が生じている
路下条件	川	支承部	II	支承部の機能障害	土砂詰まりによって支承の機能が阻害されている箇所がある	
架設年次	1997年	その他	II	舗装の異常 土砂詰まり	車道の舗装に変状がある

原因・代表損傷	
3.原因等	伸縮装置からと思われる漏水により、主桁端部が著しく腐食している箇所がある。早期に腐食部の補修と、伸縮装置からの漏水に対する措置を講ずる必要がある。また、舗装と床版にひびわれが生じており、劣化が促進されるおそれがあり、予防保全の観点から橋面防水工を行うことが望ましい。
