浸水対策重要設備予備調査表

施設棟名称 飯山高校 特別教室棟電気室ほか 調査日 令和6年9月18日(水)

施設棟名称 屋代高校 機械室棟（受電・受水槽室） 調査日 令和6年7月25日(木)

施設棟名称 松代高校 受電設備、機械室 調査日 令和6年7月31日(水)

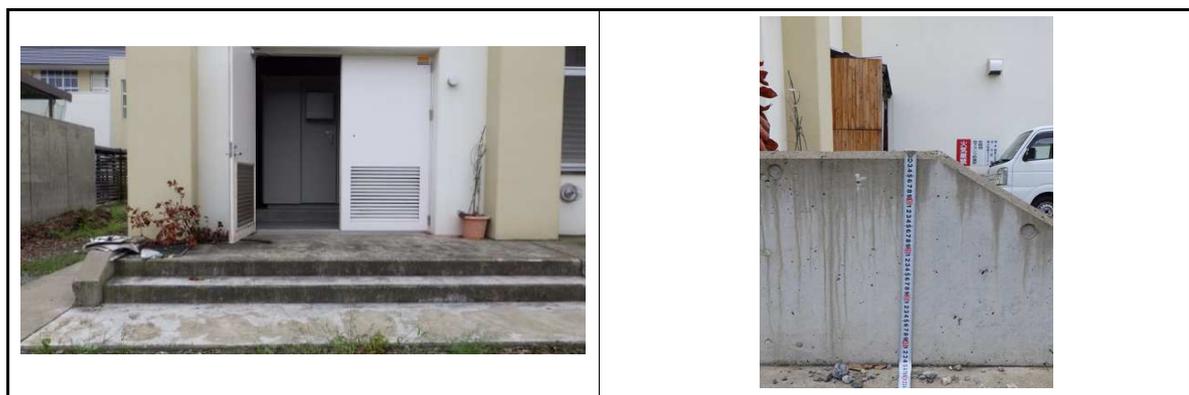
(2) 写真(地盤面の高さ、止水板の予定位置など)

重要設備	有・無	地盤面からの床高さ (cm)	浸水対策 (箇所)
受変電設備	有	45	止水板 (電気室扉内の2箇所)
給水ポンプ	有	79 (45+34※)	止水板 (機械室扉内の3箇所)
昇降機	無	—	対策不要

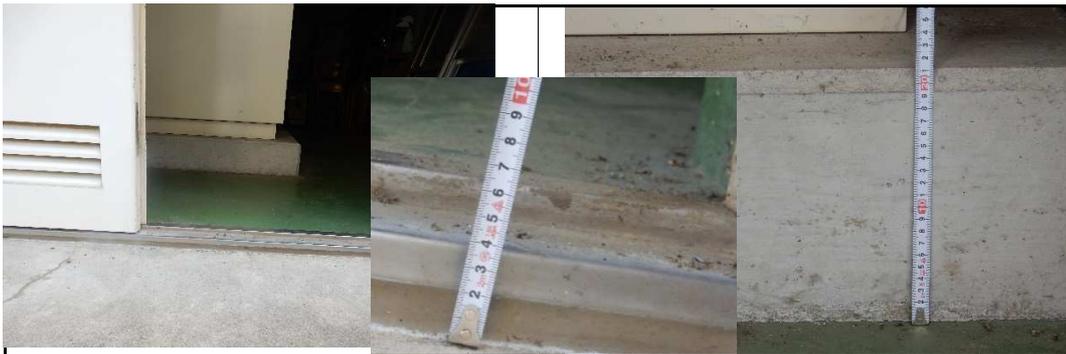
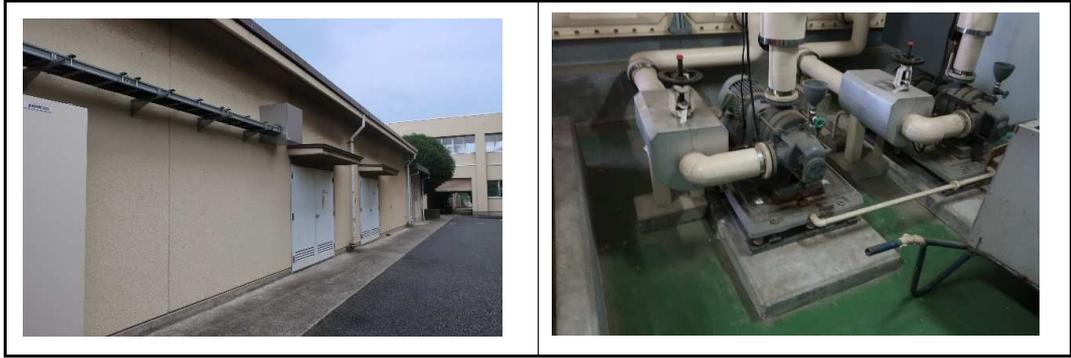
(2) 写真（地盤面の高さ、止水板の予定位置などがわかるもの）

重要設備	有・無	地盤面からの床高さ (cm)	浸水対策 (箇所)
受変電設備	有	6.5	止水板 (電気室扉内側)
給水ポンプ	有	26.5 (6.5+20※)	止水板 (受水槽室扉内側)
昇降機	無	—	対策不要

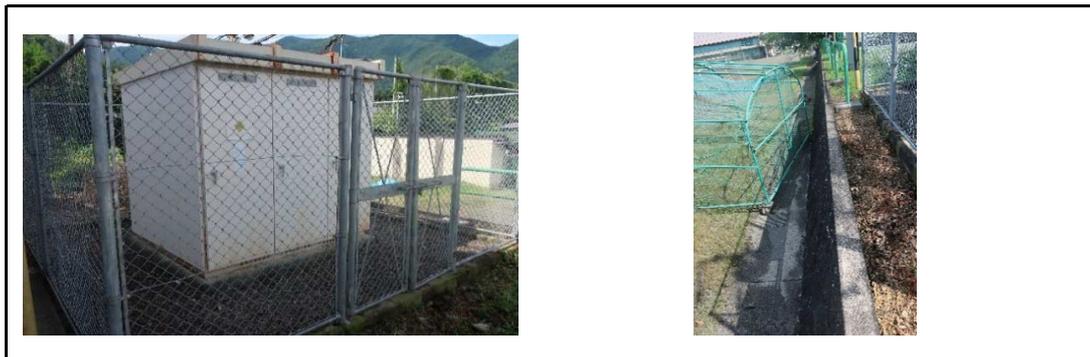
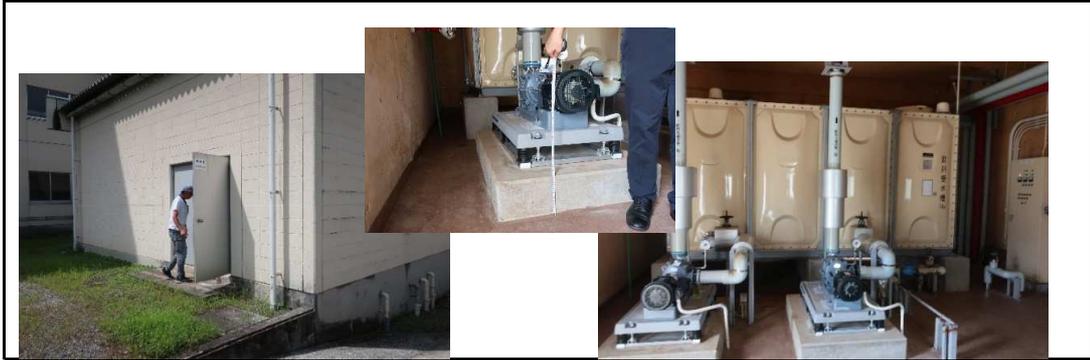
(2) 写真 (地盤面の高さ、止水板の予定位置などがわかるもの)

重要設備	有・無	地盤面からの床高さ (cm)	浸水対策 (箇所)
受変電設備	有	30	対策外
給水ポンプ	有	60 (30+30※)	止水板 (機械室扉内の2箇所)
昇降機	無	—	対策不要
