中央新幹線伊那山地トンネル新設（坂島工区）における
コンクリート配管目詰まり除去中の労働災害及び安全対策について

令和4年3月28日
東海旅客鉄道株式会社

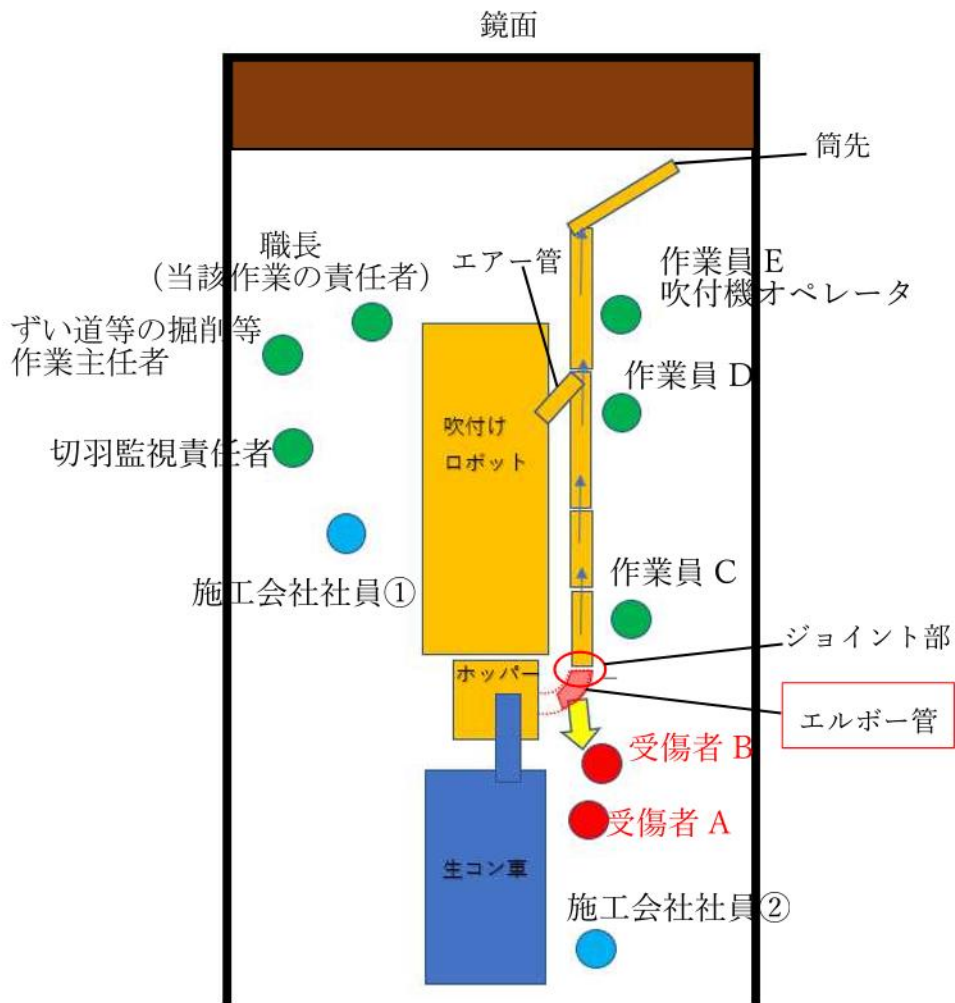
図 1 - 2 事象発生時の人員配置

坂島斜坑の掘削サイクルであるコンクリート吹付作業中、コンクリート吹付機の圧送管に詰まりが生じた。詰まりを解消させる（以下、当該作業）ため、配管に圧縮空気を送ったところ、エルボー管*がジョイント部から外れ、飛び出したコンクリートが作業員Aの顔に当たった。また、外れたエルボー管が作業員Bの腹部に当たった。（図1-2）

- ・エルボー管と圧送管のジョイント部を十分に緊結しなかった。
- ・人払いを行っていなかった。

- ・ジョイント部の緊結状態を職長やずい道等の掘削等作業主任者とダブルチェックする。
- ・職長やずい道等の掘削等作業主任者が人払いの指示を出し、人払いが完了したことを確認し、吹付機オペレーターに伝える。その後、吹付機オペレーターはエアを送る。

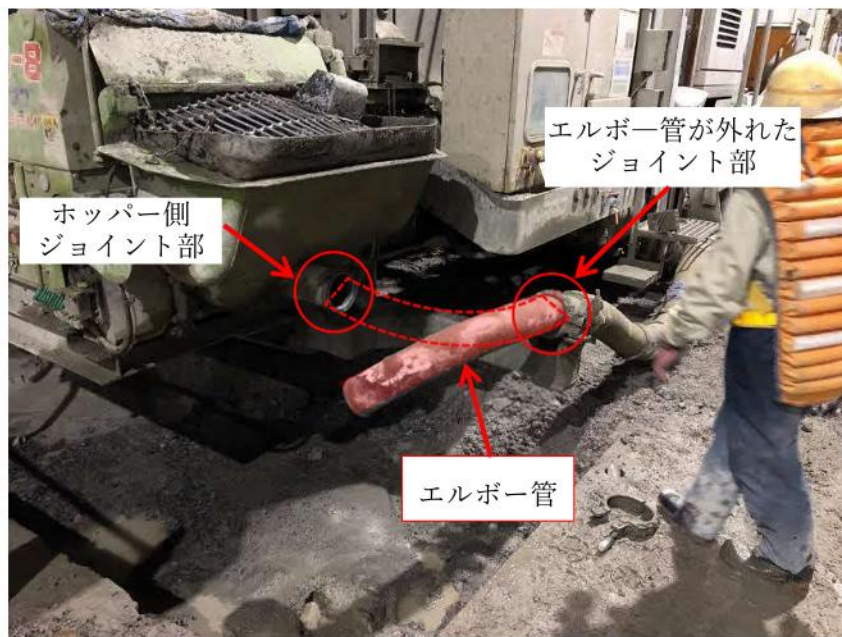
図 1 - 3 現地写真 (事象発生直前の状況を再現)

コンクリート吹付機の日詰まり解消における作業手順については作業員の経験則に頼っており作業手順が明確となっていなかった上、職長等の現場における責任者が当該作業の監督を実施しておらず、安全管理体制が不十分であった。

- ・吹付機の圧送管に吹付けコンクリートが詰まった際の対応に関わる手順を整理のうえ、作業手順書に明記し、作業員に周知する。
- ・目詰まりを解消する際は職長やずい道等の掘削等作業主任者の監督下で作業を実施する。また、施工会社社員は報告を受けた上で作業手順を確認し、作業上の注意点を伝える。
- ・定めた作業手順をチェックリスト化し、吹付機に配備する（図2-2）。

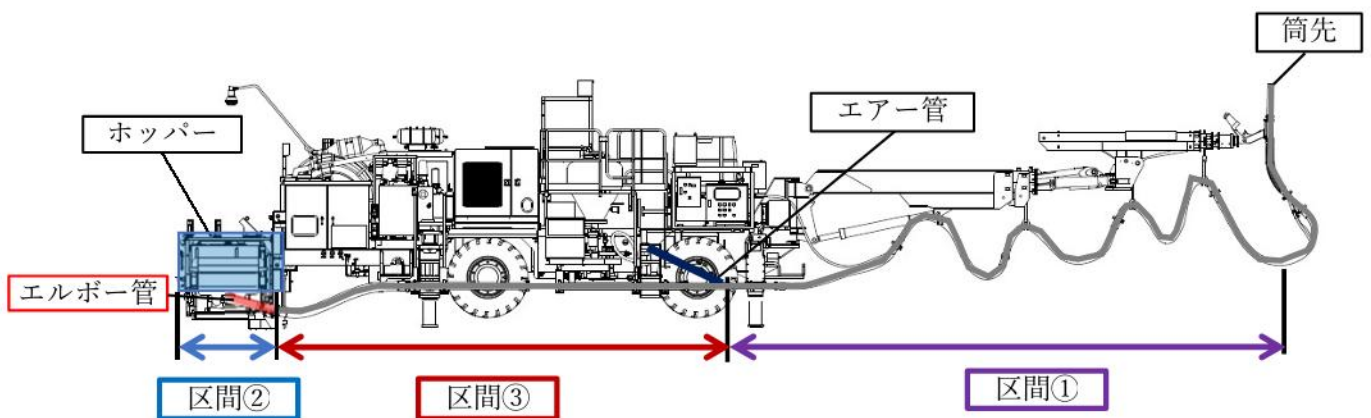
図 2-1 コンクリート吹付機

当該作業に関し、圧縮空気を送って目詰まり箇所を特定する手順は下請会社の中で認識があり、共有されていた。しかし、目詰まりを解消する手順については作業員の経験則に基づき行われており、作業手順が明確となっていなかった。なお、坂島工区において、吹付機の見詰まりについては月に1～2回程度発生しており、その際も今回と同様に作業員の経験則に基づき行われていた。
