信州のいい川づくりモデル事業 モニタリング調査結果

本業務は、飯田市 和田地区の遠山川における、最新の多自然川づくりの観点から踏まえた河川のモニタリング調査を行うものであった。

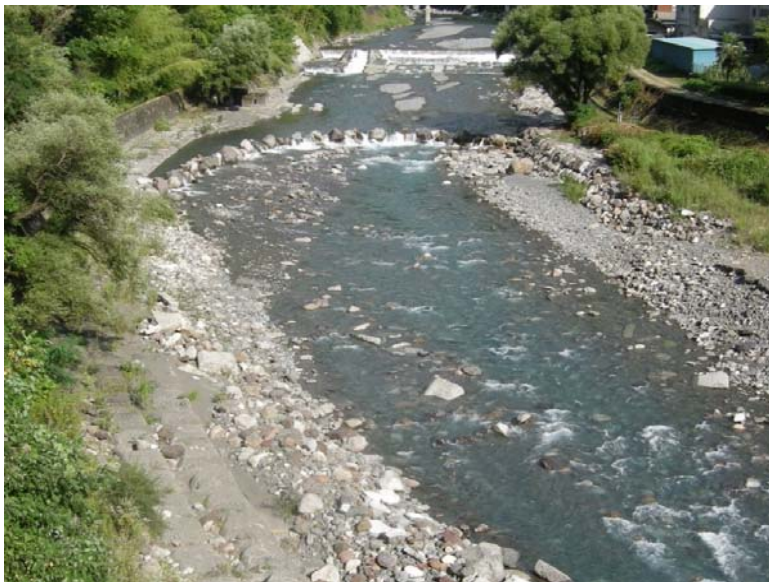
出水前と出水後では、流量の減少に伴う滞筋の縮小が全体的に見られた。そのなかで、滞筋が特に大きく変化したのは、中学校前の帯工付近であり、帯工中央部に大きな変状が見られたためである。

出水前の中学校前の帯工付近の様子

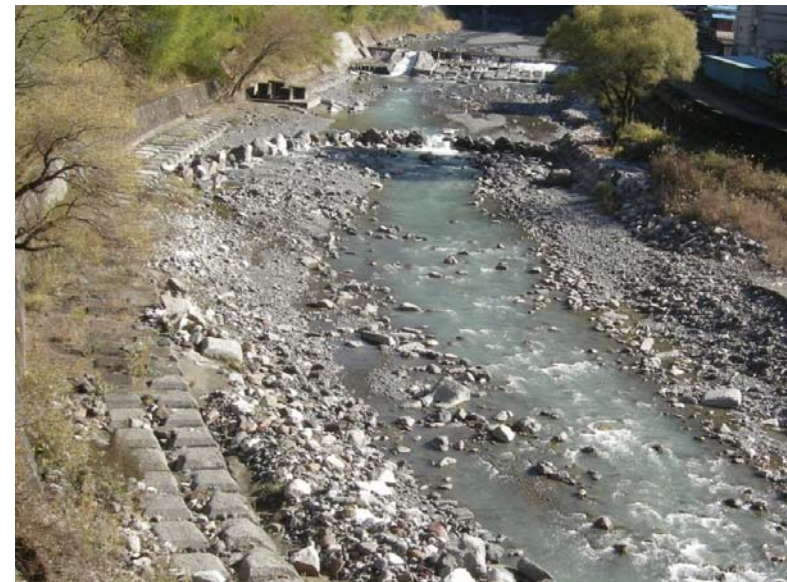
出水後の中学校前の帯工付近の様子

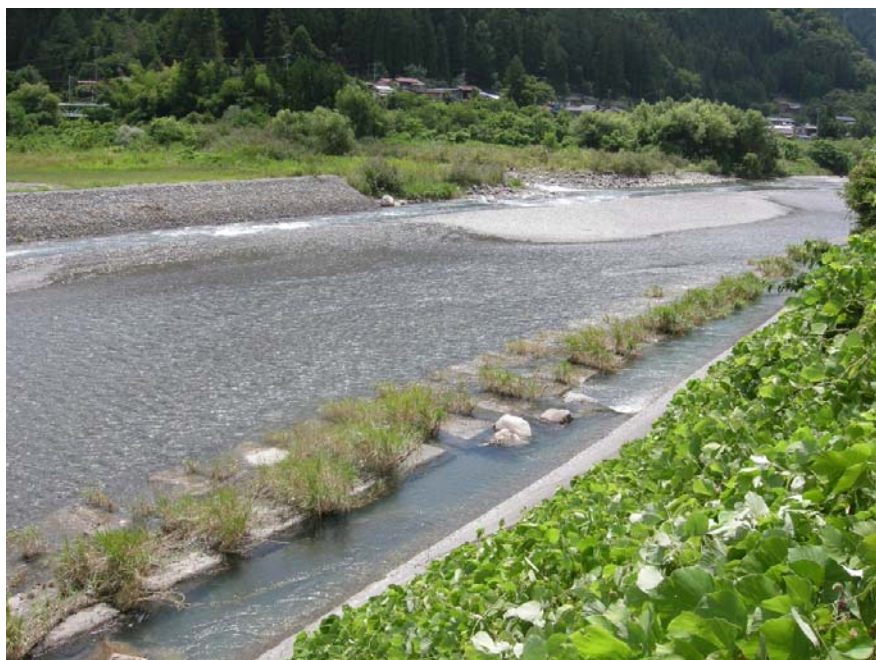
また、滞筋の幅の広い場所では、一般的な流量の減少に伴う滞筋の縮小に最深部の河床低下が加わり、八重河内川合流部付近などのように、滞筋の縮小が顕著となった箇所があった。

出水前の八重河内川合流部付近の様子

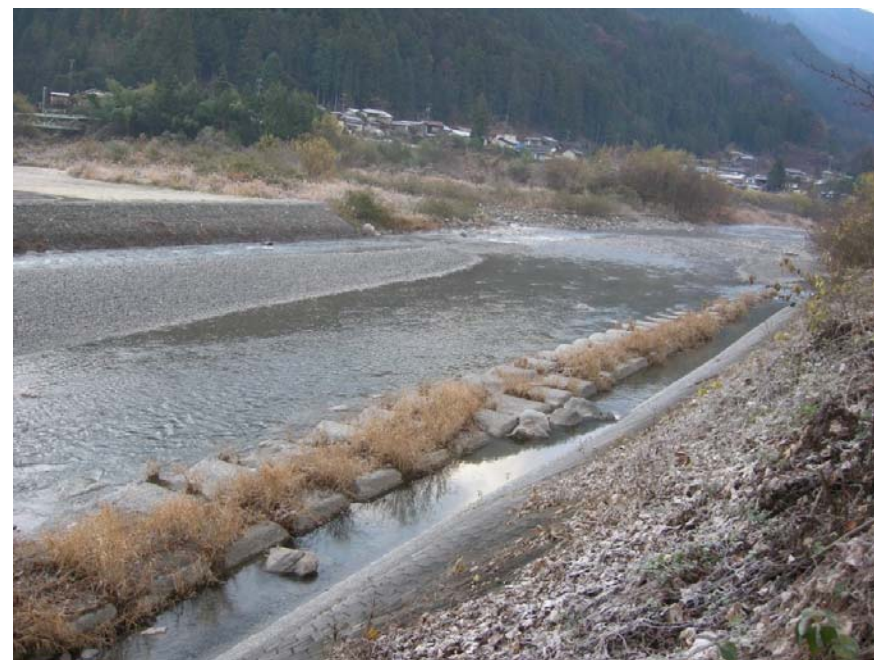
出水後の八重河内川合流部付近の様子

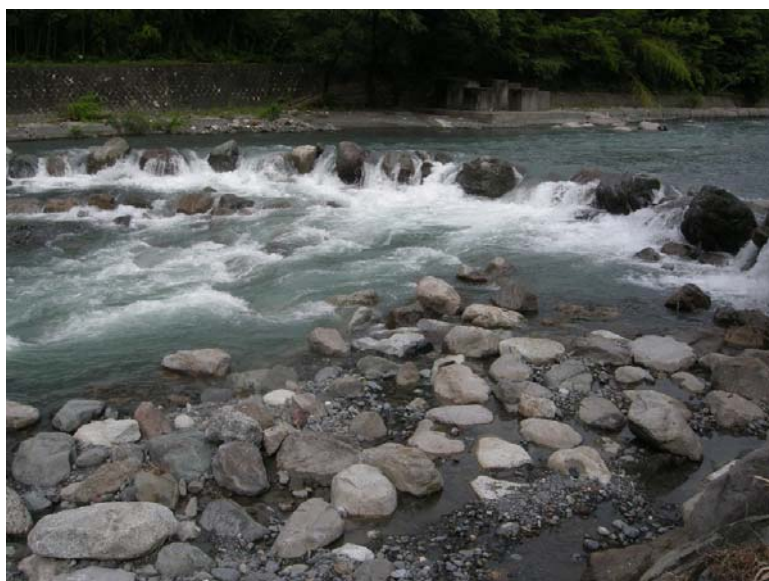
- ・帯工中央部の広い範囲の**巨石の移動が確認された。**
- ・帯工の**下流側で流水が中央に集中し、激流となっていた。**

変状が確認された帯工の様子

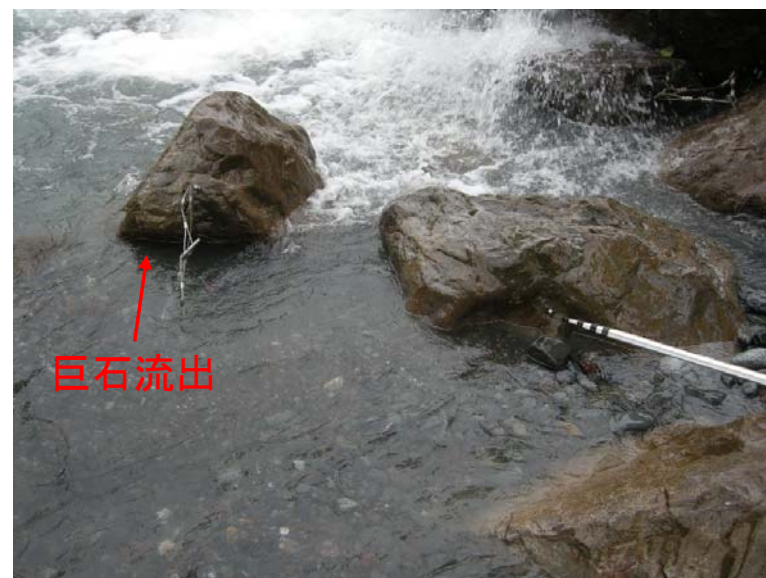
移動・流出した巨石の様子

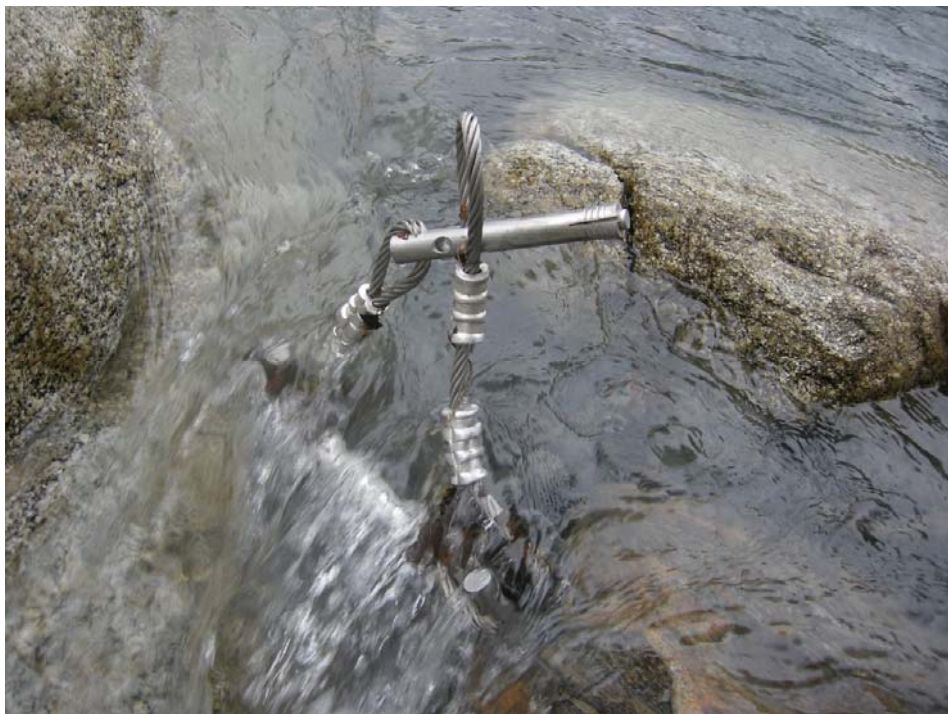
- ・帯工中央部の広い範囲で多数のアンカー抜け、ワイヤー切断が確認された。

抜けた太いアンカーの様子

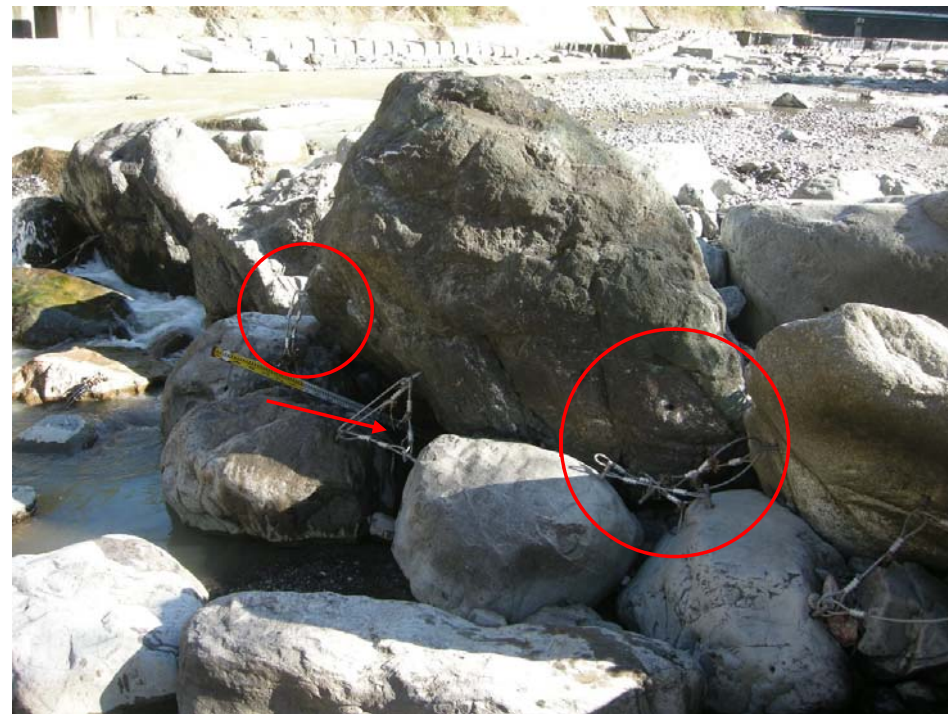
帯工の落差部分の力石に連結されていた太いアンカーは抜けが目立ち、巨石の間の砂礫はほとんど流出していた。(赤矢印の箇所)

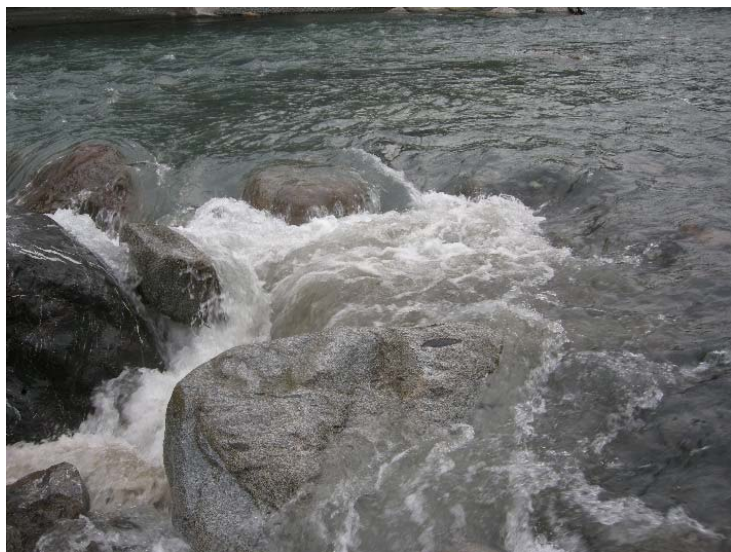
- ・現地調査中(17:05頃)に帯工上流側の土砂の流出を確認した。

土砂が流出し始めた様子

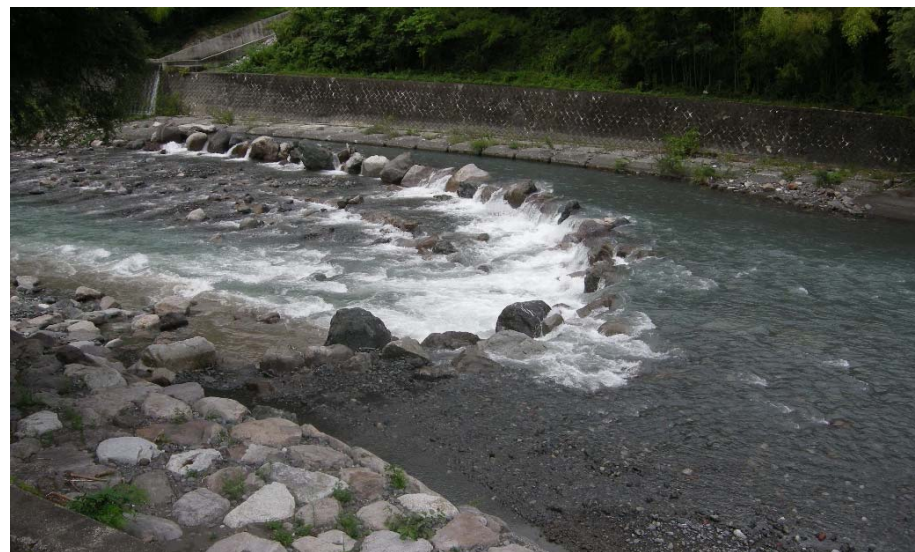
帯工上流側の土砂流出後の様子

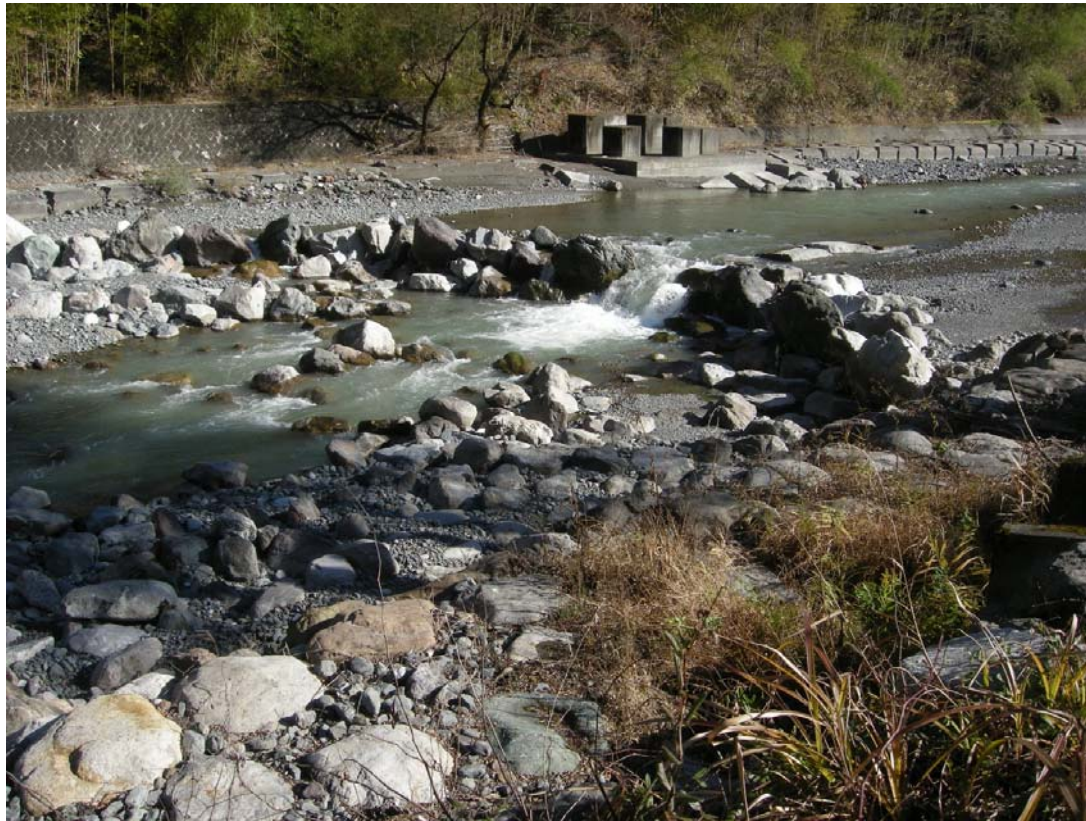
- ・帯工中央部の上流側河床が広く流出低下し、頭首工からの流水が帯工中央部に向かってほとんど流れ込む状況が確認された。

出水後（12月9日）の状況

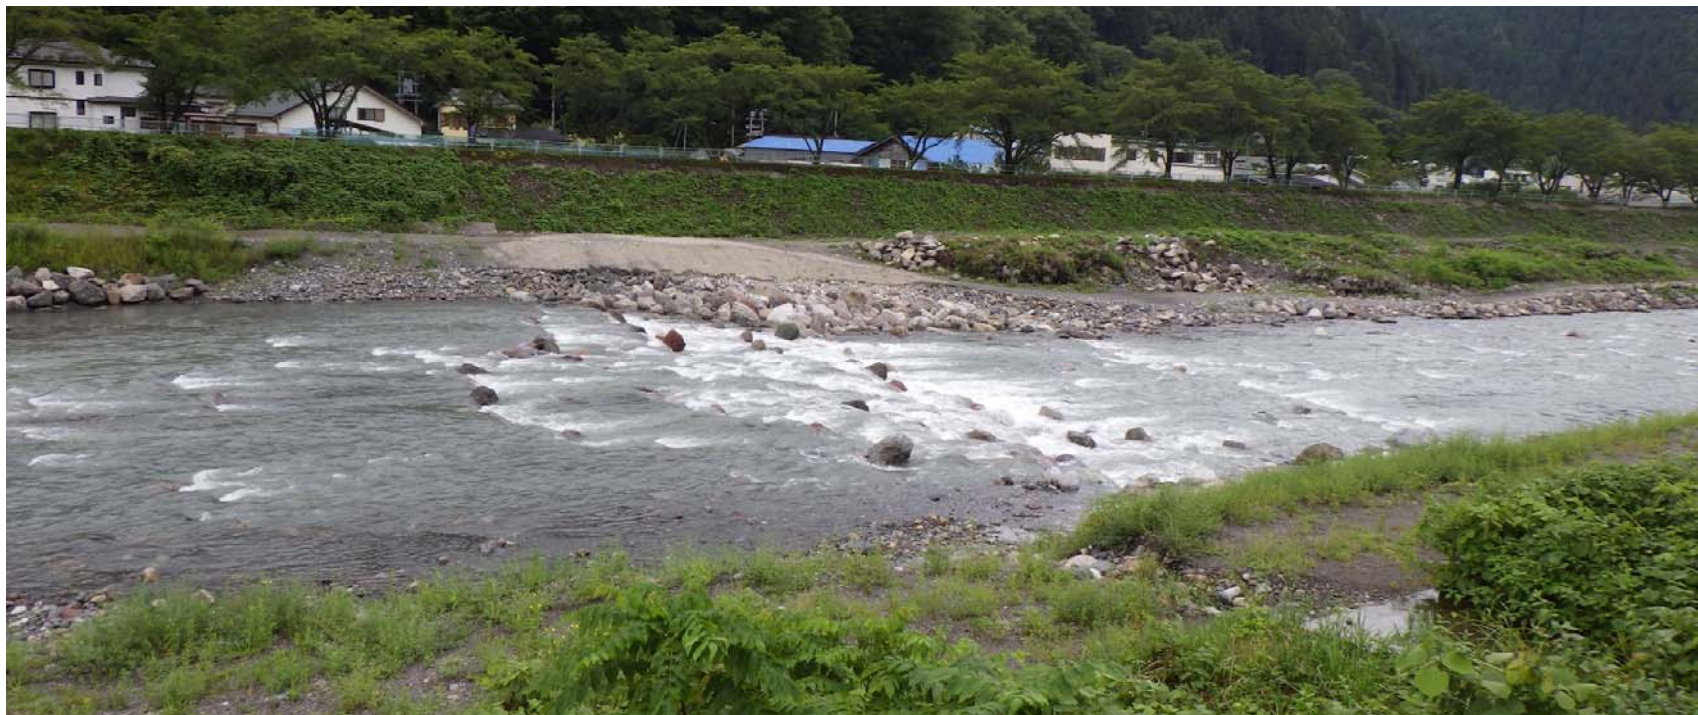
- ・目に見える変状は確認されず、流水部を除き巨石の目地部分に土砂が堆積している部分が多かった。

中橋下流帯工の全景

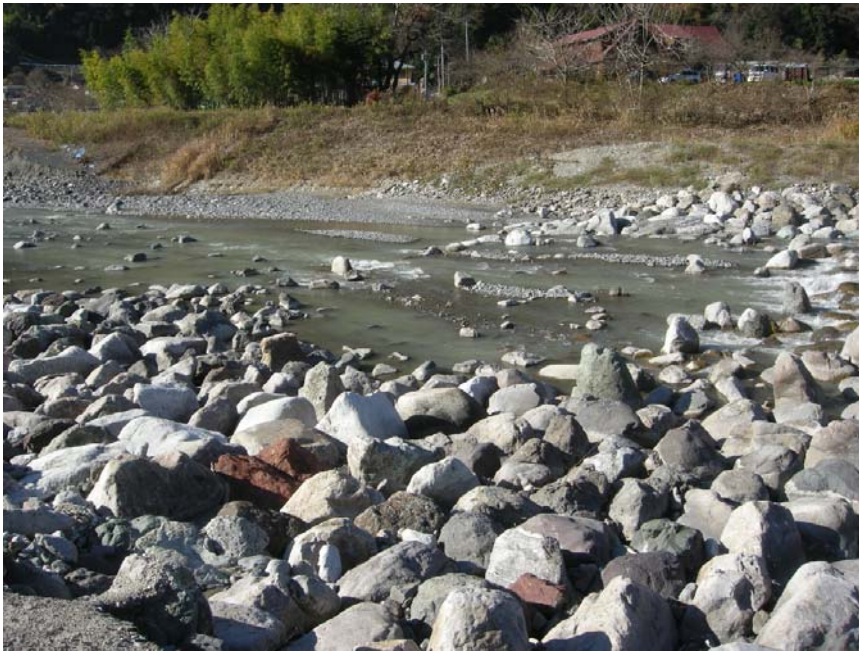
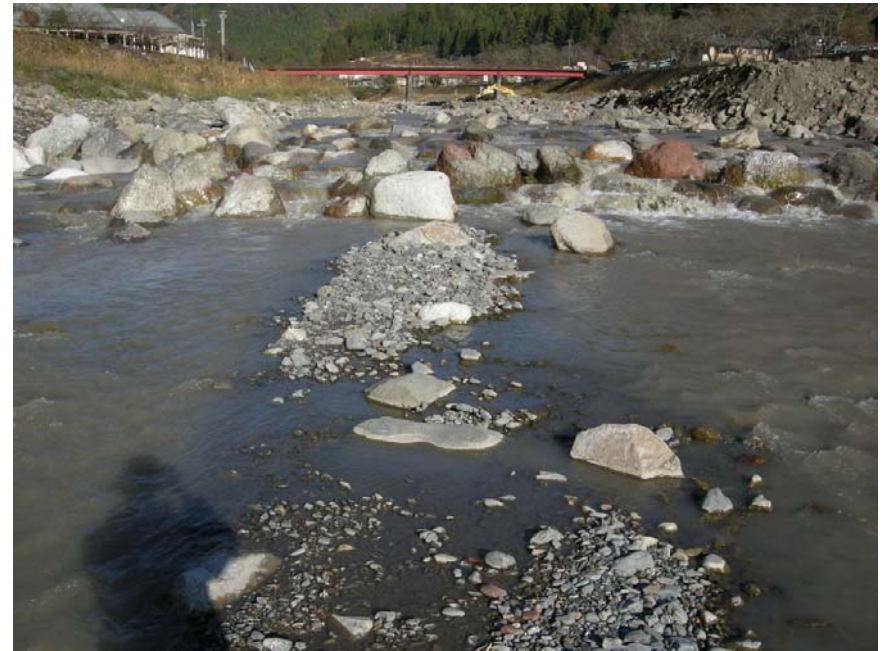
- ・出水後も帯工の岩組に大きな変化は確認されなかった。
- ・帯工下流側に設計で見込んだ淵はできず、砂州が形成された。

帯工の斜路下流側に淵は形成されず、砂州が形成された様子

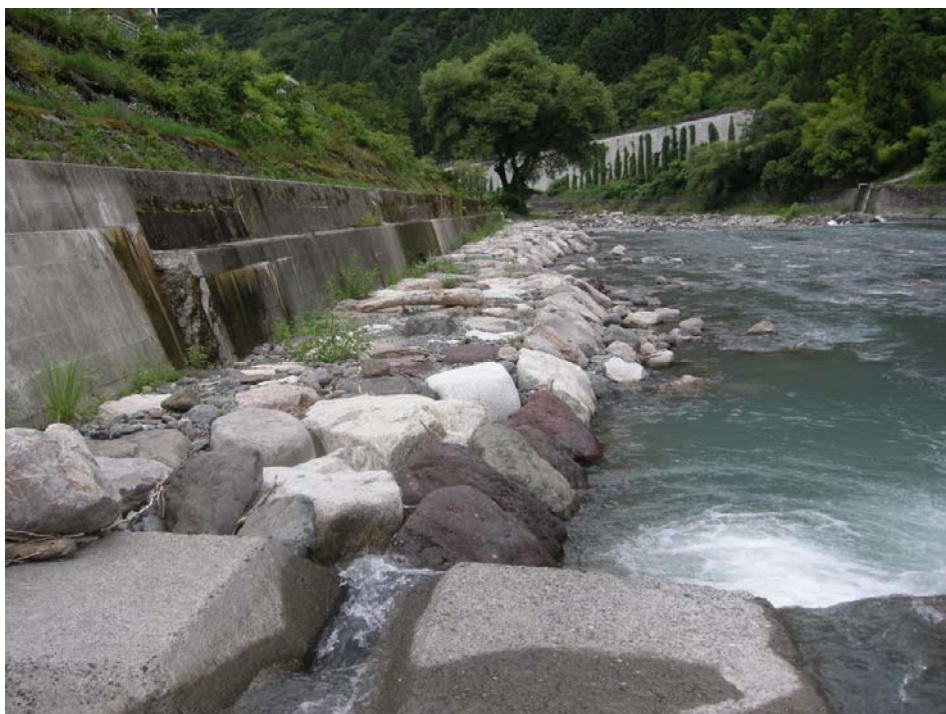
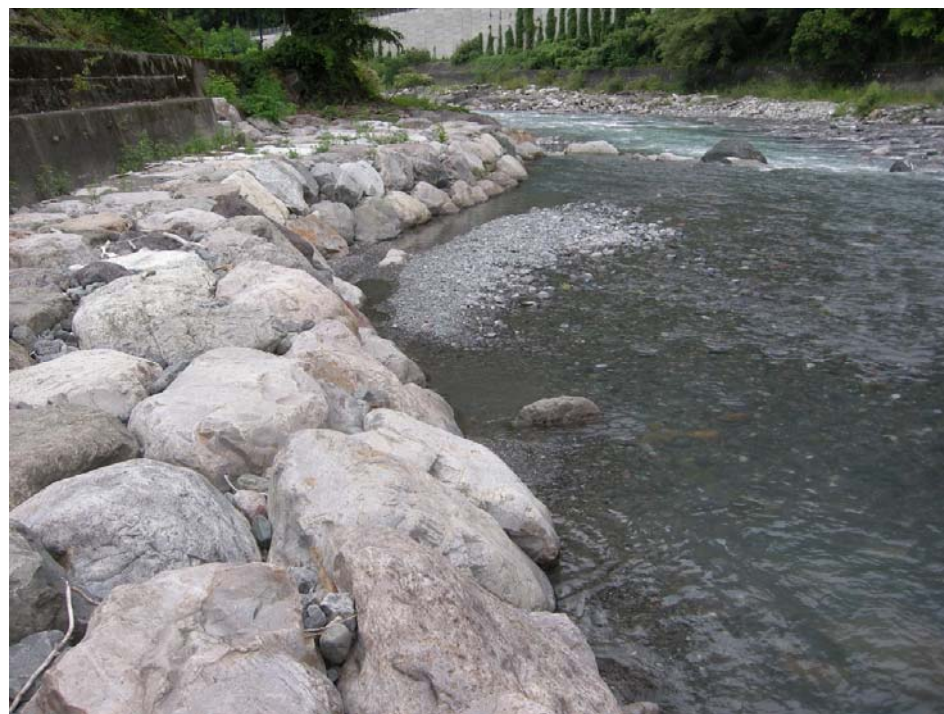
- ・出水の前後ともに変状は確認されなかった。

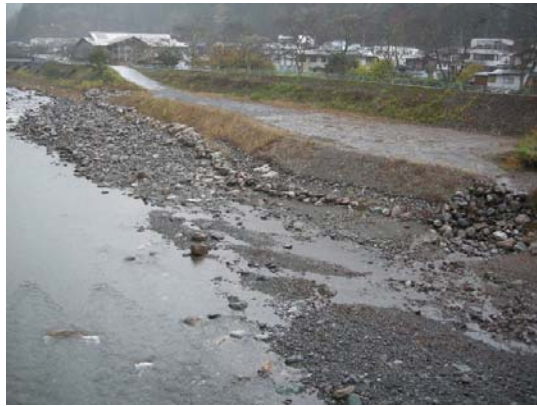
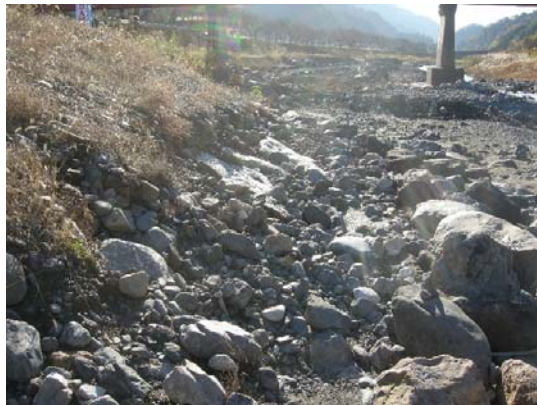
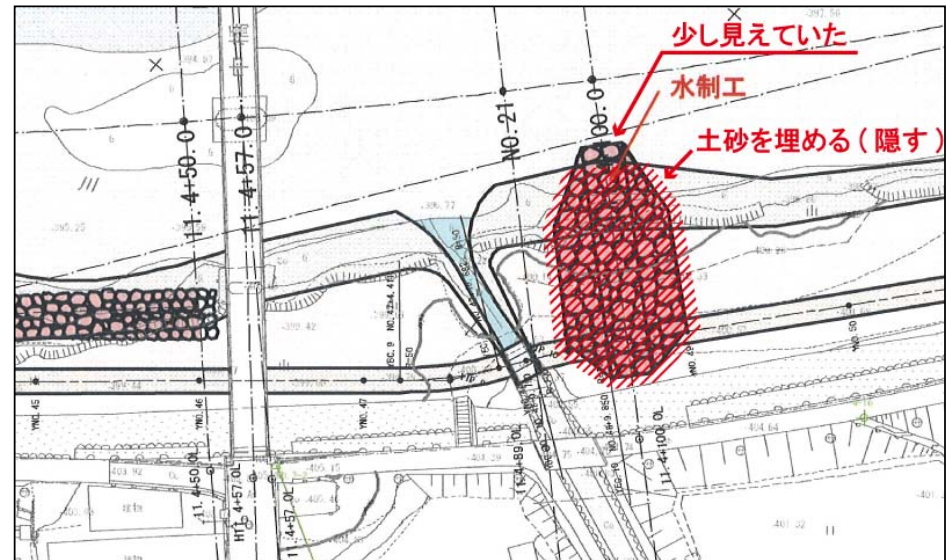
- ・覆土してある岩組の一部が見えていたが、大きな変化はなかった。

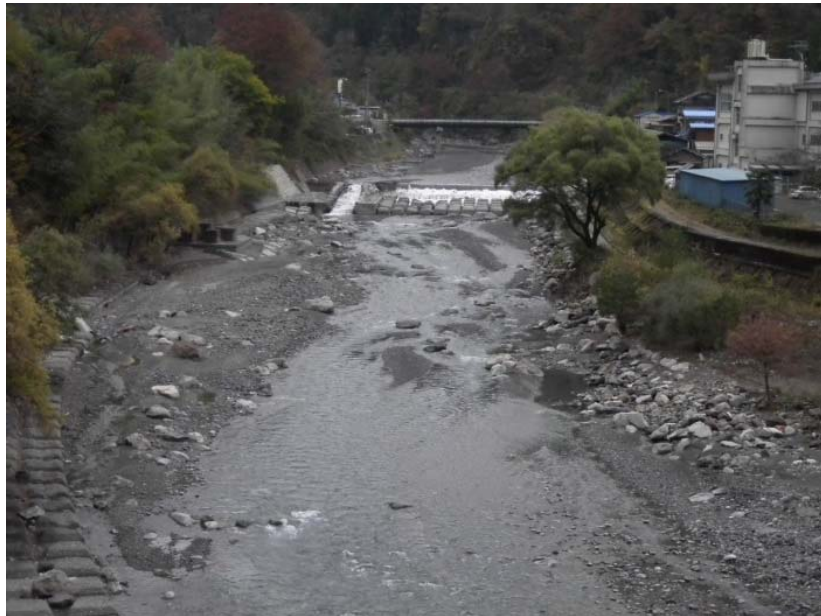
- ・帯工から頭首工まで堆砂があり局所的に河床低下している部分もあったが、測量結果も踏まえ、全体として河床低下防止効果があったと考えられる。

工事直前の状況

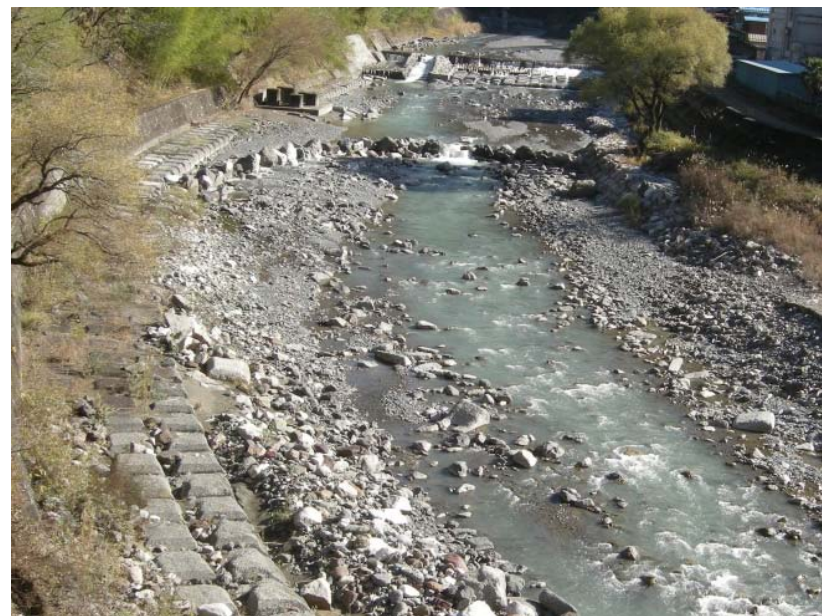
12月調査時の状況

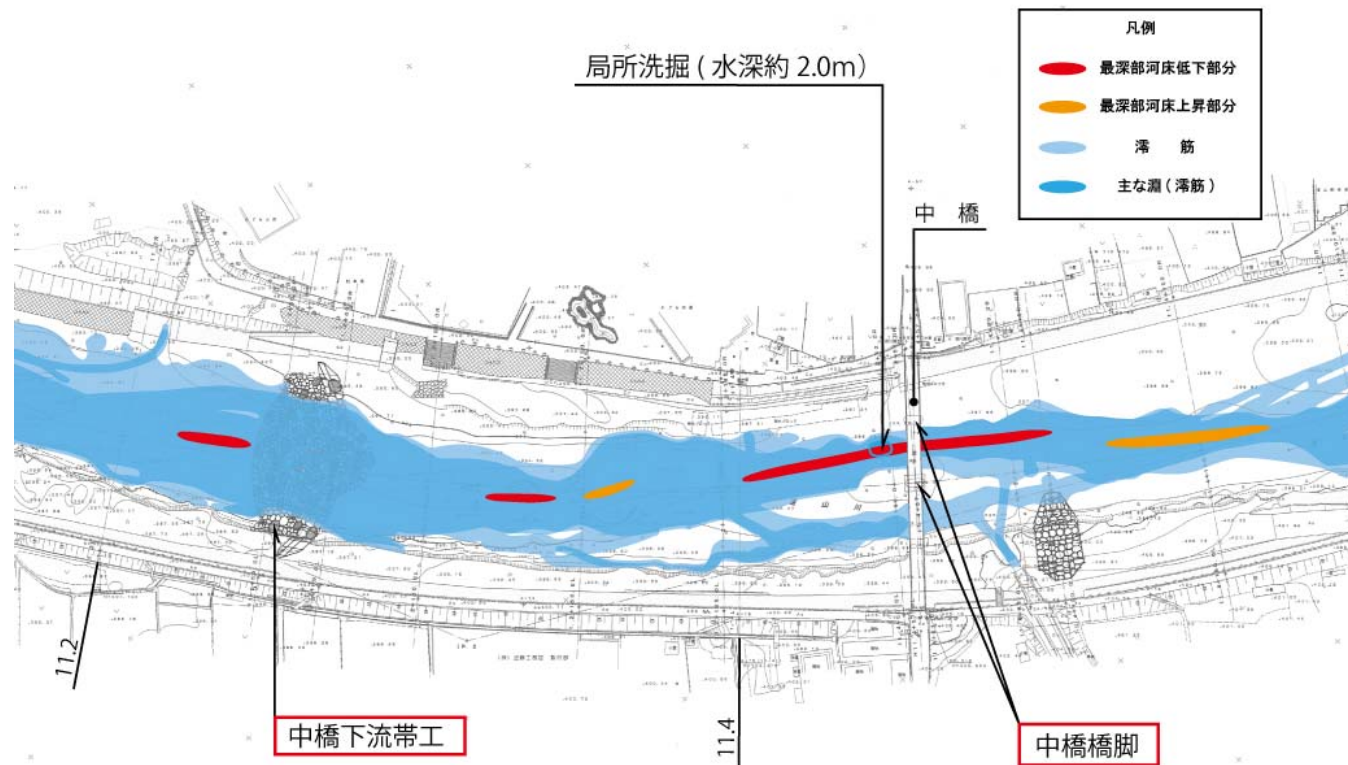
- ・中橋下流で局所洗掘が進み、帯工上流ではやや河床が上昇したものの、中橋までの河床を回復するには十分ではなかった。
- ・大きな洪水があれば中橋付近まで堆砂する可能性はある。

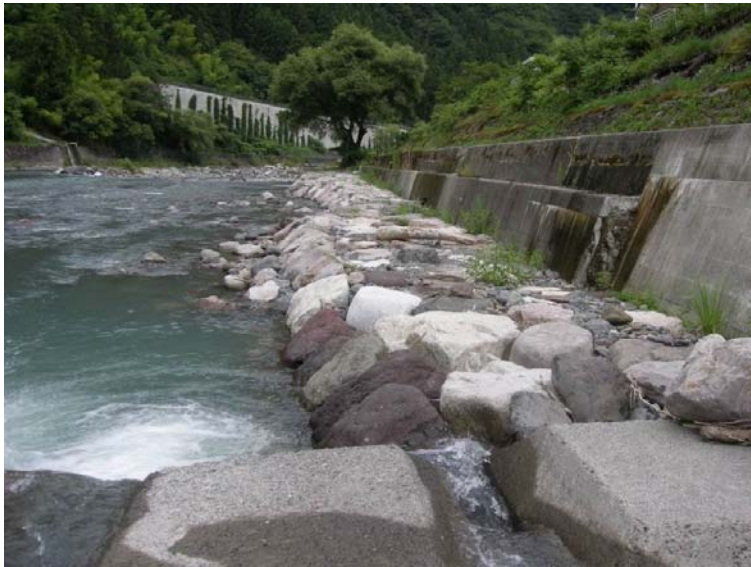
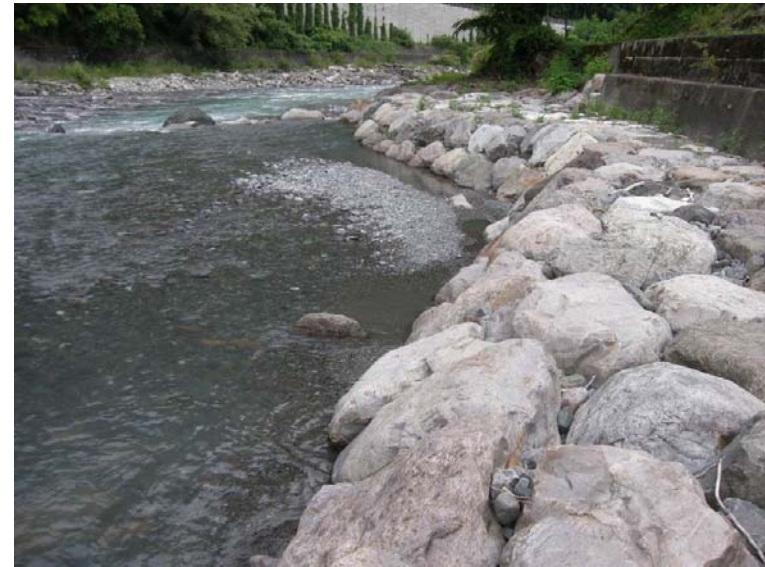
- ・水際部の流速が緩やかになることから土砂が堆積し、護岸基礎部の保護効果は十分にあったと考えられる。
