カラマツヤツバキクイの立木への加害

カラマツの立木に被害を与えるカラマツヤツバキクイ（以下害虫という）が昨年（昭和59）、東信地方で発生しました。また同じ被害が同地方の国有林でも確認された。そこで、この機会に加害状況や防除対策について述べてみたい。

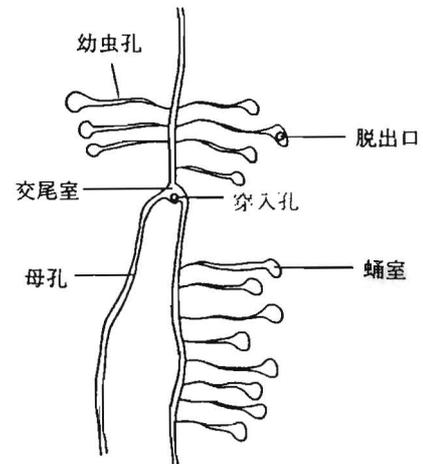
図-1 カラマツヤツバキクイの食痕

丸木表面積 m^2 あたり70個近い穿入孔数が認められ、樹皮下はほとんど穿入孔から発達した孔道(母孔・幼虫孔)で埋めつくされていた。(図-1)

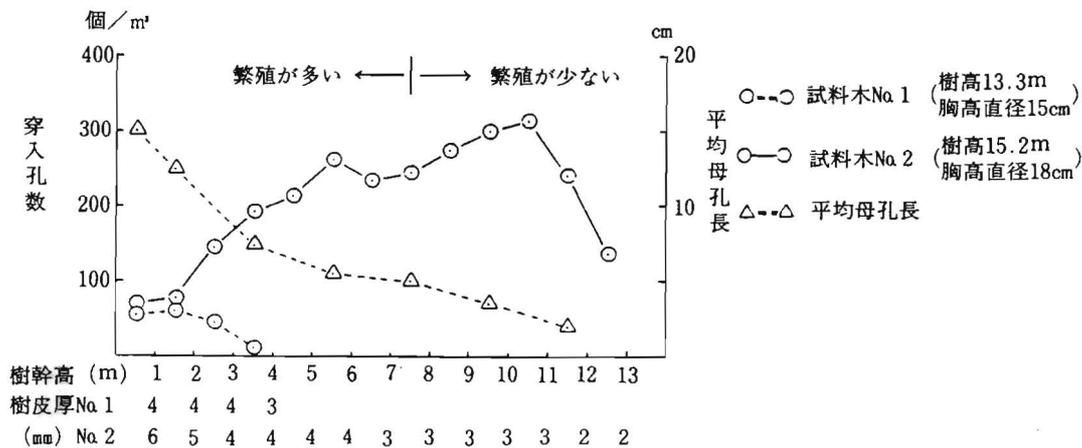
図-2 樹幹高1mごとにおける穿入孔数と母孔長

そこで被害をうけ枯損した木の寄生状況を図-2に示した。被害の少ない場所の試料木No.1は枯れてまもないもの（黄変）であり、被害が多い場所の試料木No.2は枯れてからかなりの時間が経過したもの（褐変）である。これで見ると害虫が最初に寄生をはじめた部位は地上4m以下のところであり、次いで上部に寄生が進んでいるようである。

ところで寄生数と枯損の関係を試料木No.1から推定すると、穿入孔数が80~100個ぐらいに達した段階が考えられる。しかし、これは木の太さと関係するので、今後究明する必要がある。また樹皮の厚さと穿入後の母孔の発達状況をみると、樹皮厚が4~6mmのところは母孔が長く発達し良好であるが、2mm程度になると穿入孔はみられるもの

の母孔の発達はほとんどみられなかった。
