カラマツ・アカマツ小径丸太杭の防腐効力試験

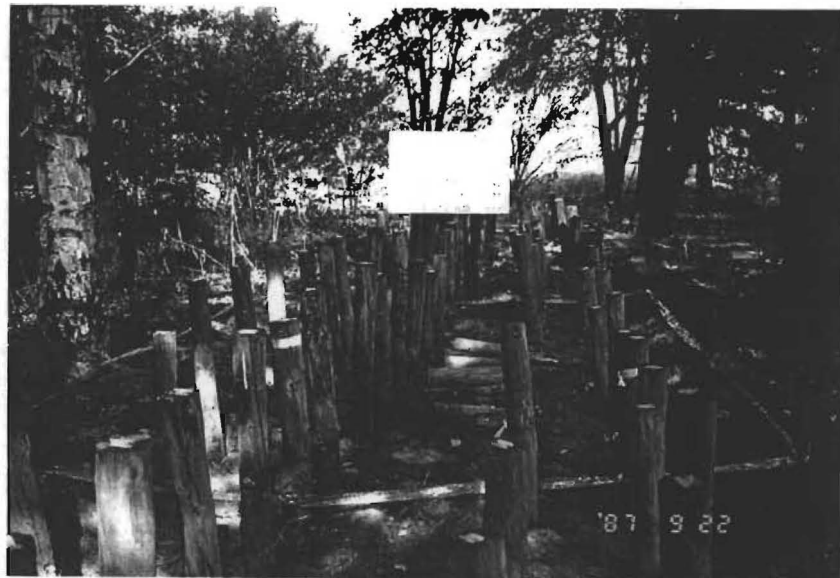
写真-1 設置したアカマツ、カラマツ防腐処理杭の状況
すでに倒れている杭もある。

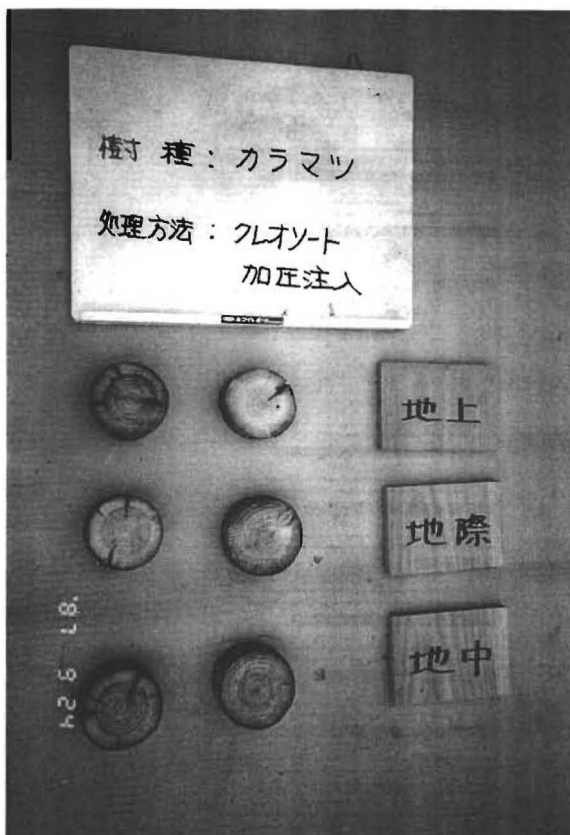
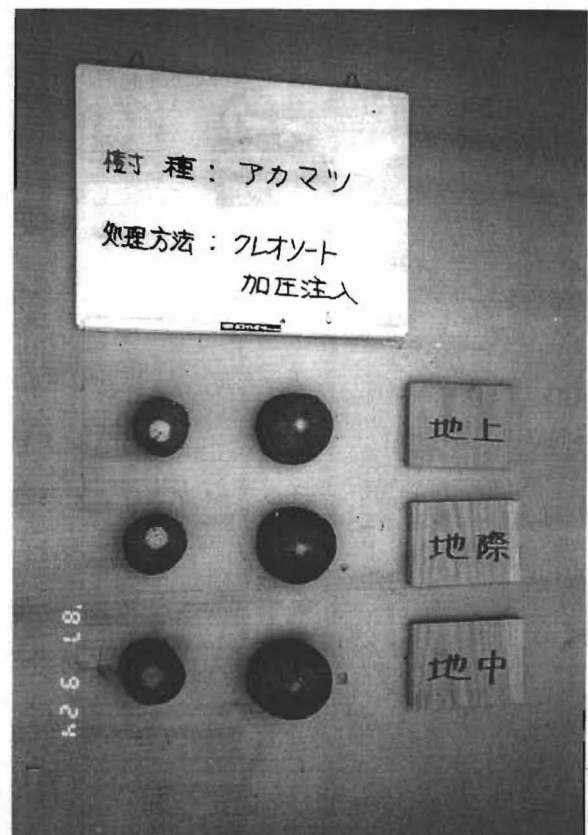
表-2に処理別の薬剤吸収量を示しました。一般に辺材は薬剤を吸収しやすく、心材は吸収されにくい性質を持っています。加圧処理でカラマツとアカマツに大きな差があるのは心材率の差と薬剤吸収性の差で、写真-2に見られるようにアカマツはほとんど心材がありません。カラマツについては心材が多いのに加えて、辺材であっても薬剤が吸収されにくいからです。

写真-2 クレオソート加圧注入処理杭の木口円板の状況
カラマツ9.5、アカマツ8.5年経過
被害は全く認められない。

については写真-2からも明らかなように被害は全く認められません。

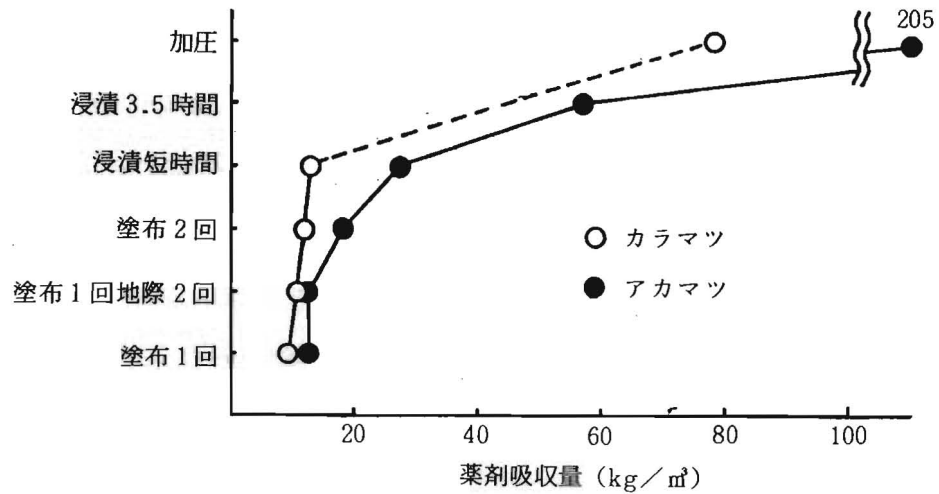
図-1 処理別 クレオソート吸収量

浸漬あるいは塗布の場合、アカマツがカラマツよりも吸収量が多い傾向にあり、全体的に吸収量は浸漬>塗布2回>塗布1回地際2回>塗布1回の順でした。クレオソート処理についてこの関係を図-1に示しました。

クレオソート浸漬の場合、短時間(3~10分)浸漬では、ほぼ両樹種とも耐用年数に達しているものと判断できます。塗布等の結果と異なりアカマツが被害が少ないのは、浸漬による薬剤の吸収性がカラマツより良いことによると思われます。3.5時間浸漬(アカマツのみ)の被害はわずかであり、健全なものも多数見られました。これは図-1の薬剤吸収量からも明らかなようにアカマツについては浸漬時間を延ばすことは有効であるといえます。

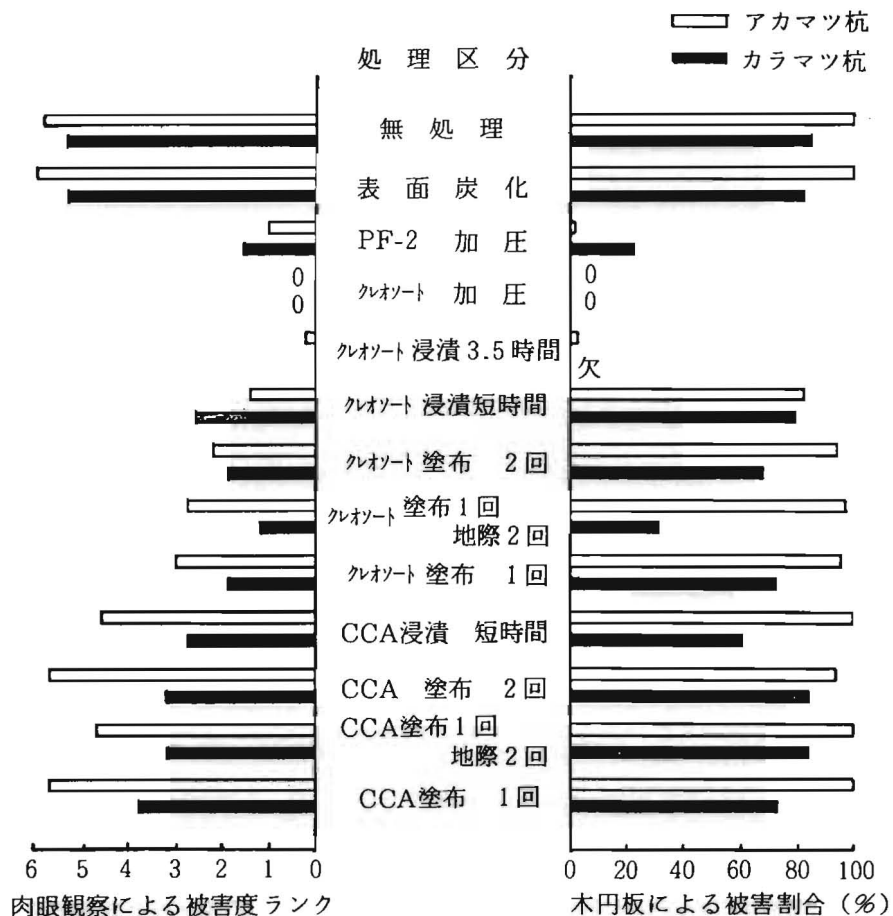
図-2 処理区分別にみたアカマツ、カラマツ丸太杭の地際部分の被害の状況

図-2に地際部について、肉眼観察の結果と木口円板による被害割合の結果を示しました。

無処理についてみるとアカマツのほぼ全数、カラマツも半数近くが倒れており、図-2および写真-3から明らかなように、耐用年数をすでに過ぎています。この傾向は炭化処理についてもほぼ同様で、丸太表面を焼く炭化処理の防腐効果はほとんど認められませんでした。

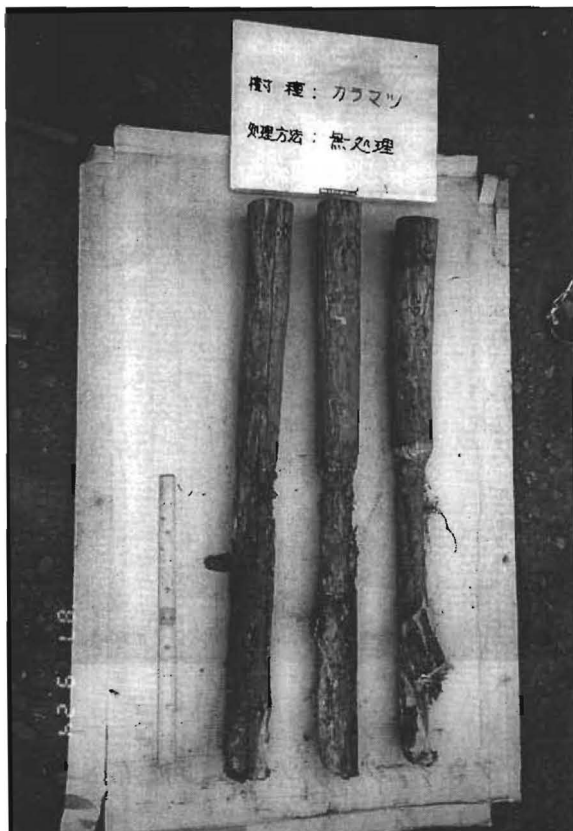
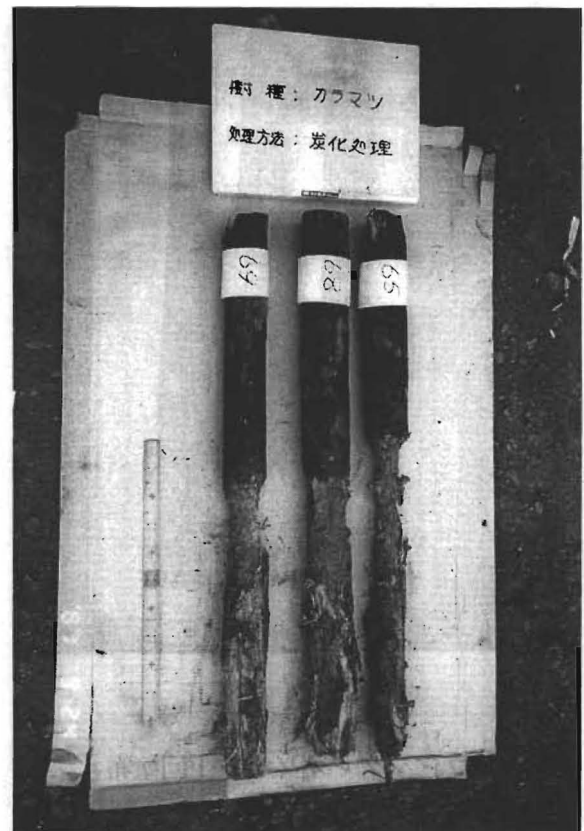
写真-3 無処理、炭火処理材の状況

腐朽が進み、すでに耐用年数を過ぎてている。

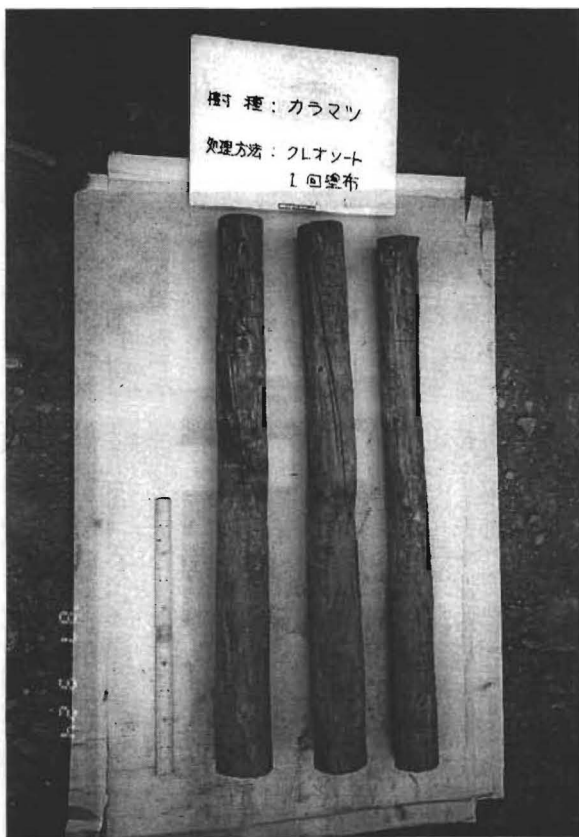
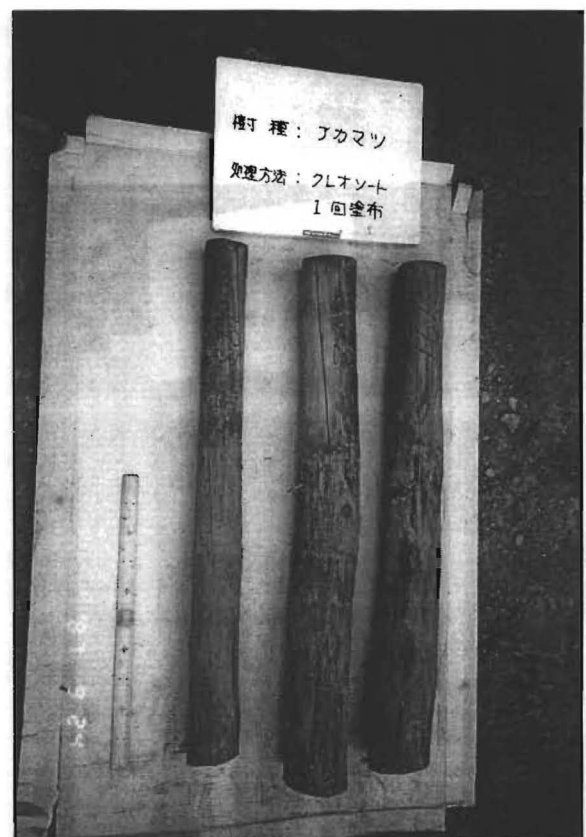
写真-4 クレオソート1回塗布材の状況

クレオソート塗布については、アカマツではほぼ耐用年数を越え、カラマツの場合は耐用年数に近い状態と判断できました。例としてクレオソー

ト1回塗布材を写真-4に示します。一見健全そうにも見えますが、被害は明らかに内部に進行していました。

一見健全に見えるが、腐朽が進んでおり、ほぼ耐用年数と考えられる。

マツ9.5年、アカマツ8.5年経過）がほぼ耐用年数と判断できました。したがって杭や木レンガ等のように土と常時接する使用法で10年以上の耐用年数を求められる場合は、加圧注入処理材を使用する必要があります。
