# 松本市本郷地区山林火災の復旧状況について

松本地方事務所林務課 井出政次

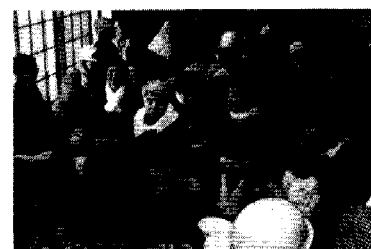
【避難した住民の様子】

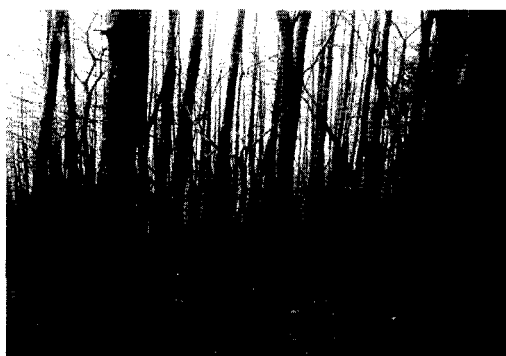
【樹冠火による被害状況】

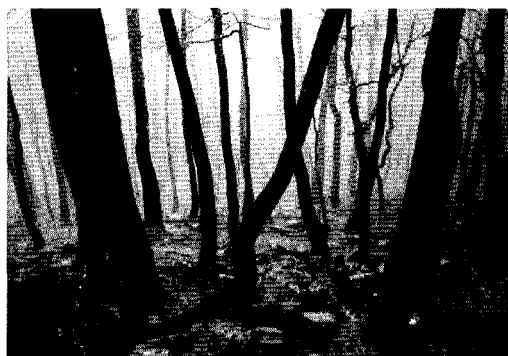
【地表を覆っていた植生がなく落石の危険性がある】

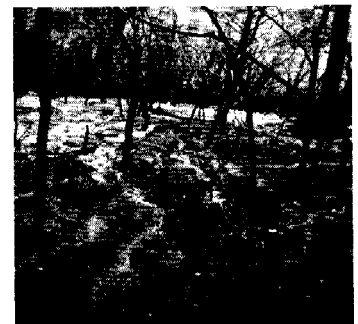
被災後の土砂災害を予測するための土壌流亡量の調査を実施した。その結果、火災後の一年間の間に、多少の土砂が流亡し、一部で雨裂が発生したが土砂の流亡量は、被災木の伐採の影響で測定が困難となり、流出量を測定することは出来なかった。

【雨裂の状況】

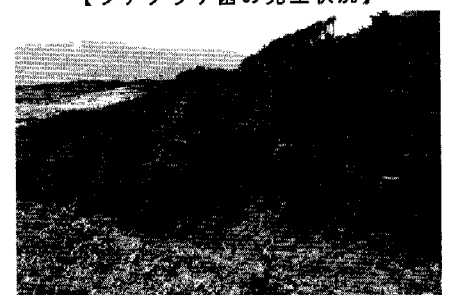
しかし、火災翌年以降も被災地周辺の火災痕跡のないアカマツ立木にも枯損は発生しており、これらはツチクラゲ菌による枯損と判断された。

【火災から2年後に枯れたアカマツ】

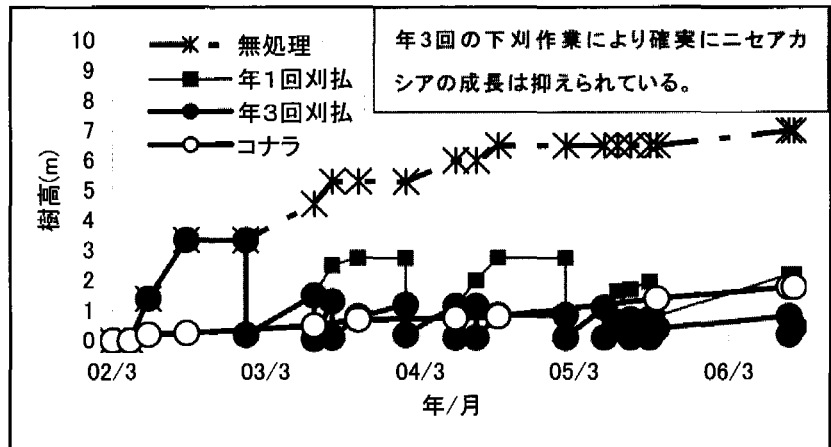
山づくりでの問題点として、他の樹木に比べ驚くほど生長の早いニセアカシアが、すべてを覆い尽くし始めた。ニセアカシアは、外来種で30年生くらいになると根が浅く倒れることがあり、急傾斜地では、災害を起こす危険があることから、コナラ・クリ・

【ニセアカシアの成長の状況（無処理）】

ケヤキ・サクラなどの在来樹木を活かした郷土の里山づくりを進めることを地元の団体等で組織する「本郷地区山づくり推進協議会」で決め、繁殖力の強いニセアカシアの抜き取り、刈り払いの一部をボランティア作業で実施している。この作業により確実にニセアカシアの成長は抑制されコナラ等の在来種の生育が確保されている。
