木製道路施設の耐久設計・維持管理指針策定のための技術開発

- 信州型木製ガードレールの経年劣化 -

戸田堅一郎・柴田直明・吉野安里

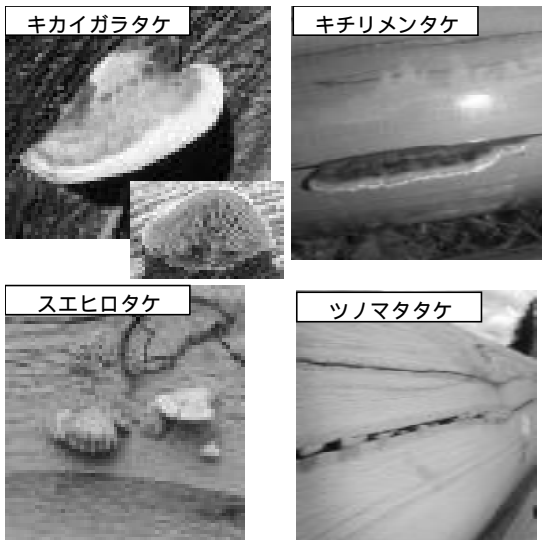
総延長約 14 km (11,538 本) について調査した。木材腐朽菌の子実体(きのこ)が発見されたビーム数は 321 本(2.8%)で、キカイガラタケ、キチリメンタケ、スエヒロタケ、ツノマタタケの 4 種が確認された(写真-4)。ビームの仕様別では、1号型、3号型に子実体が発生し、2号型では子実体の発生は確認されなかったが、設置場所の標高等、環境が異なるため一概に比較することは出来なかった。上下段ビームの別では、上段:下段 3:1 で上段の方が多かった。設置後経過月数別では 40 ヶ月程度経過すると子実体の発生率が高くなる傾向があった(図-4)。標高別では、標高が低い場所で子実体の発生率が高かった(図-5)。周囲の河川や用水路の有無により比較すると、河川等有る場合の方が発生率は高く、温暖・高湿度の環境下で多い傾向にあった。また、防腐処理を実施した箇所では子実体の発生は極めて少なかった。未認証タイプは全て防腐処理を実施しており、設置後 10 年以上が経過しているにもかかわらず表面の子実体の発生数は少なかった(未認証タイプは全て図-4 の 51 ヶ月以上に属する)。しかし、一部では内部の腐朽が進んでおり心材部の脆弱化が認められた。

写真-4 木製ガードレールにみられた子実体

に木製ガードレールを設置する場合には、子実体の発生を抑えるために防腐処理を施すか、交換サイクルを短くするなどの対策が必要であると考えられる。

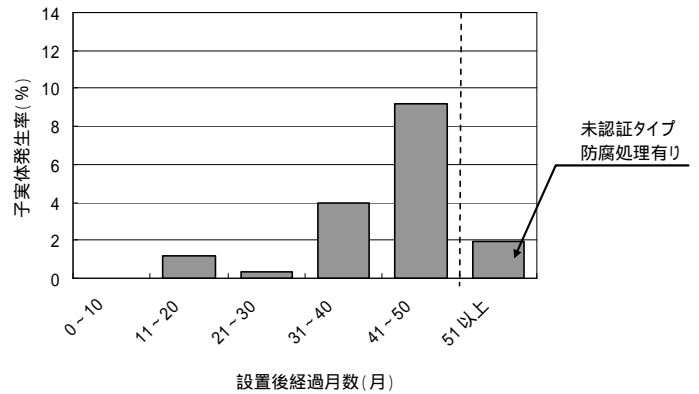
図-4 設置後経過月数と子実体発生率

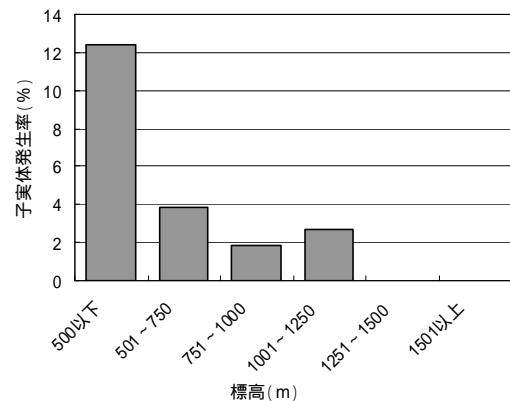
図-5 設置場所の標高と子実体発生率

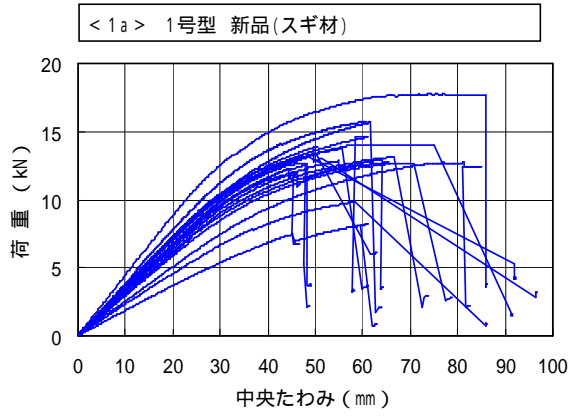
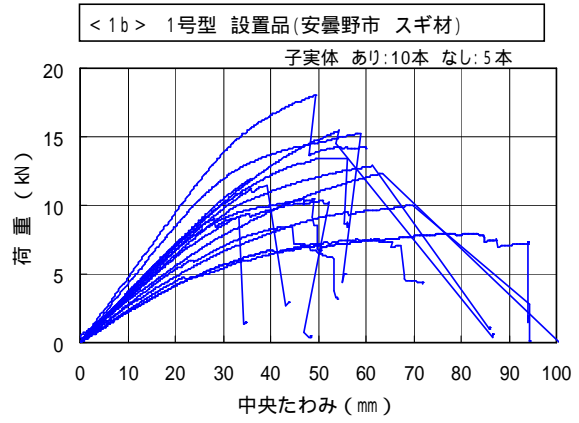
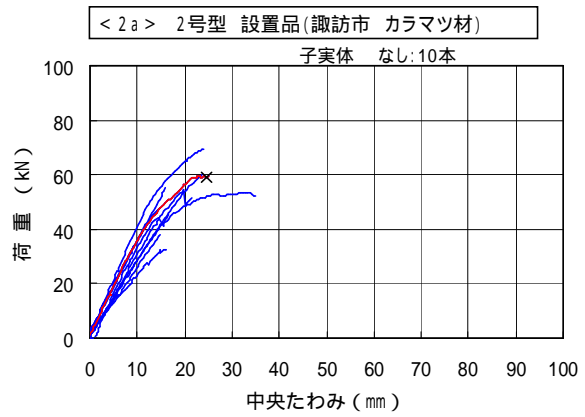
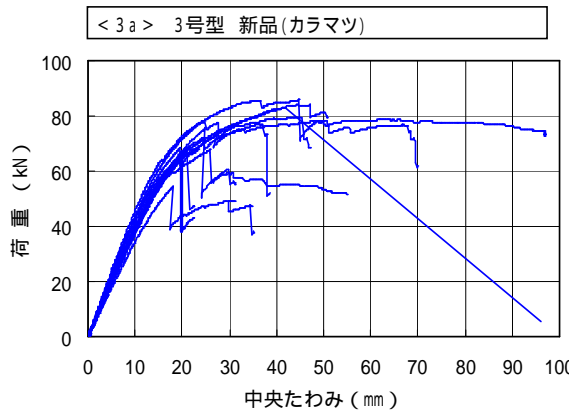
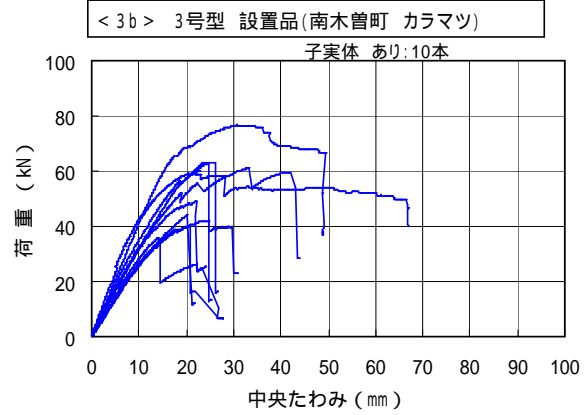
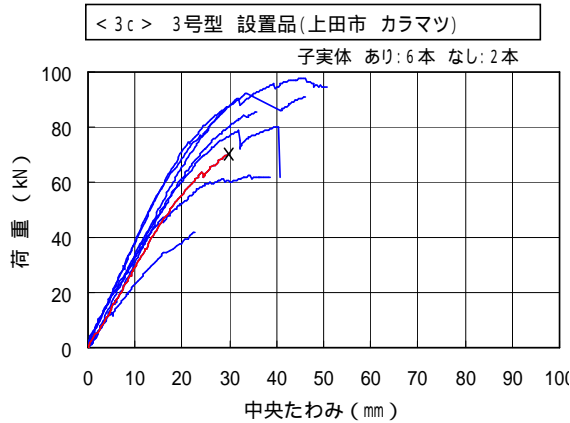
図-6 静的曲げ試験における荷重 - たわみ曲線

静的曲げ試験結果を図-6 及び表-1 に示した。図-6のうち、同型・同樹種で新品と設置品の対比が可能で、1号型と3号型(カラマツ)で比較した。1 a (新品)に比べ1 b (子実体の有り無し混在)は、バラツキが大きく、最大荷重(Pmax)の値が低い傾向にあった。3 a (新品)に比べ3 b (全て子実体有り)はバラツキが大きかった。最大荷重(Pmax)の値は全体的に低く、Pmax 時の中央たわみ量も小さい傾向があった。一方、3 c (子実体の有り無し混在)は、バラツキが大きく、Pmax の値は3 a より大きい値もあった。これは、連続するスパンから試験体を採取したため、設置からの経年により腐朽が進んだ試験体と、健全な状態の試験体が混在していたためと考えられる。

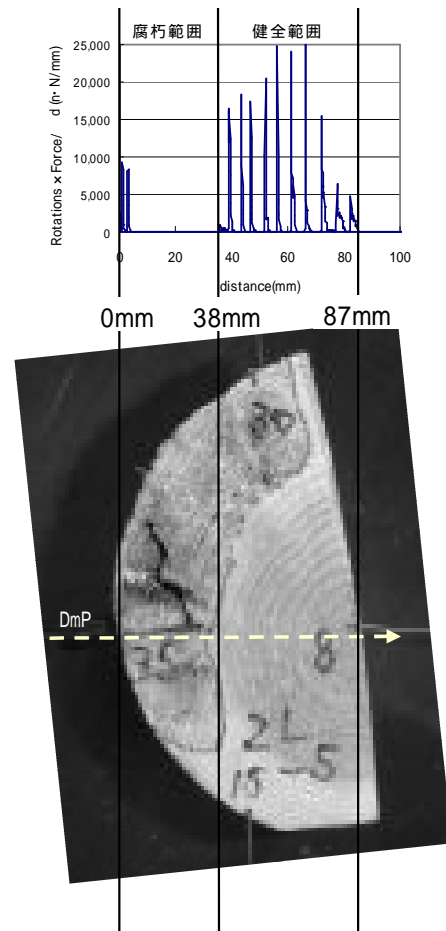
DmPによる穿孔調査結果を図-8に示した。DmP測定値は切断面の腐朽状況と一致しており、今後の非破壊調査への応用の可能性が示唆された。

図8 DmPによる穿孔試験結果と断面写真（1号型横梁の例）

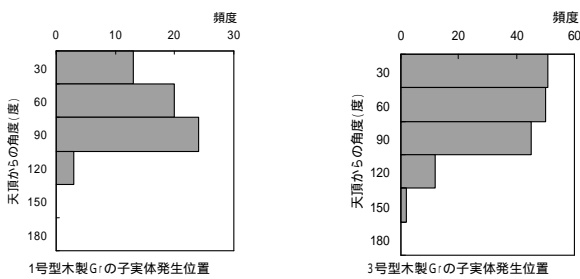
1号型と3号型における子実体の天頂からの角度別発生頻度を図7に示した。子実体の発生位置は、設置時の上部に多い傾向があった。また、曲げ試験後の鋸断面を写真-5に示した。腐朽および腐朽による変色も上部から進んでおり、特に辺材部分で顕著であった。なお、2号型では子実体の発生は見られなかったが、鋸断したところ、一部の試験体では、両端の支柱との接続部分において木材腐朽菌によるものと思われる変色が見られた。

図-7 子実体の発生位置

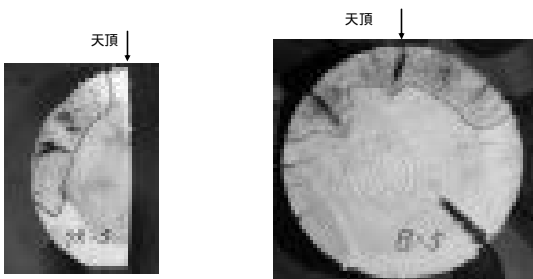
写真-5 ビーム断面（左：1号型 右：3号型）
