# 木製道路施設の耐久設計・維持管理指針策定のための技術開発

## - 設置後約 20 年を経過したカラマツ製遮音壁の性能評価 -

柴田直明・吉野安里・橋爪丈夫・戸田堅一郎

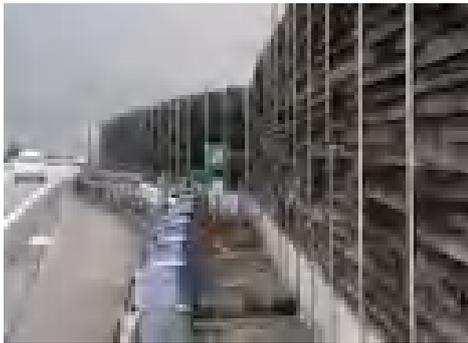
写真-1 設置後約20年経過のカラマツ製遮音壁

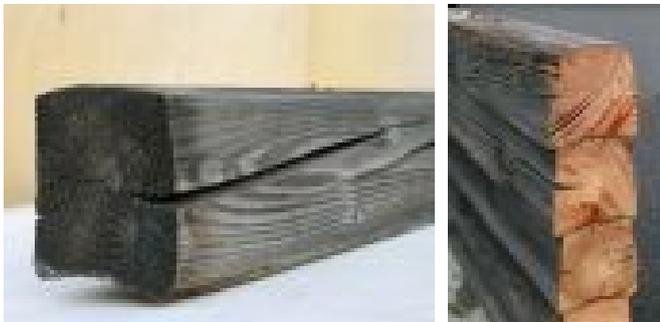
される面)は灰褐色に退色しており、材面には多くの割れが観察された(写真-2)。また、一部には曲がりやねじれも生じていた。しかし、腐朽は局部的に軽微なものが認められる程度であった。(独)森林総合研究所が提唱する6段階評価<sup>8)</sup>では、ほとんどが被害度0(健全)~被害度1(部分的に軽度の腐朽または虫害)の範囲にあり、ごく一部に被害度2(全面的に軽度の腐朽または虫害)が散在する状態であった。

すると、笠木を兼ねた最上部の木製部材は、いずれも上面の角が丸くなっていた。しかし、遮音板4枚を鋸断して観察した範囲では、内部はほとんどが心材からなっており、ほぼ健全な状態を保っていた(写真-2右)。

写真-2 部材の割れ(左)と最上段の遮音板断面(右)

本遮音壁が屋外で 20 年間の使用に耐えた主たる要因は、日当たりや風通しがよく、かつ地面から高く離れた位置に設置されていたことにあると思われる。辺材の存在が少なく、かつ防腐処理がされていたことも有利に働いたと思われる。また、らせん木理の影響で材側面の割れが斜めになり、雨水が滞留しにくい傾向にあった(写真-2 左)ことも、多少は関係していたかと思われる。

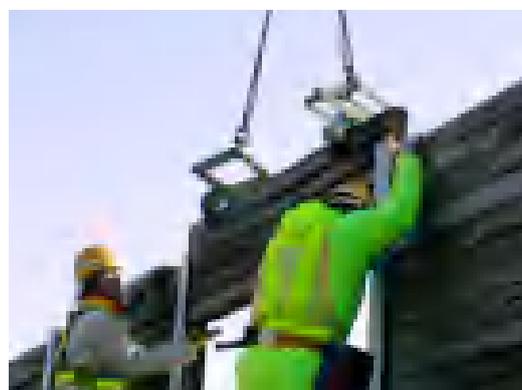
なお、本試験時における木製部材間の隙間は、遮音板の取り外し時 (写真-3) や試験室への設置時に吊り上げているため、施工現場に設置されていた状態よりも拡大していた可能性がある。

写真-3 カラマツ製遮音板の交換

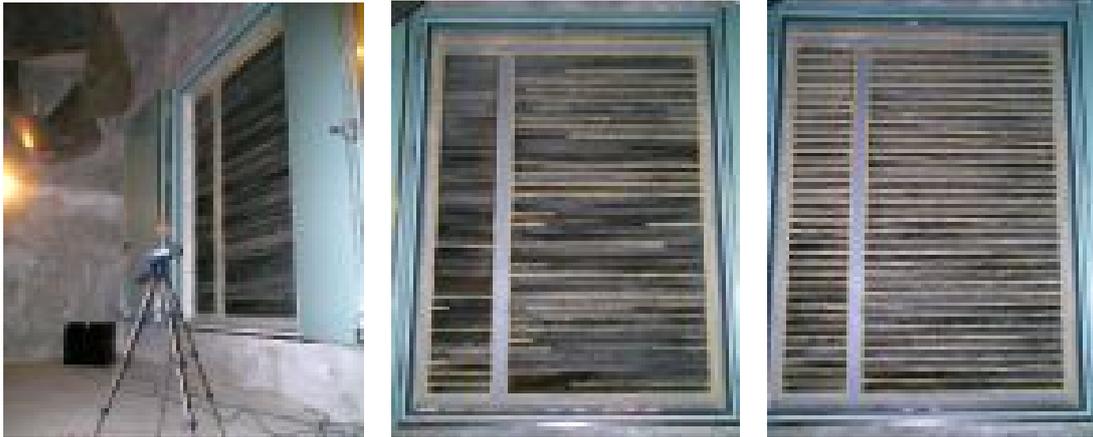
測定結果を、図-7 及び表-4 (付表-5) に示す。隣室が透けて見えるような大きな隙間を油粘土でシールすると (写真-4 中央)、中日本高速道路 (旧 日本道路公団) が規定する遮音性能を満たした。すべての隙間をシールすると (写真-4 右) 遮音性能はさらに向上し、新品のコンクリート製遮音壁とほぼ同等の性能を示した。

このことは、個々の木製部材自体は十分な遮音性能を維持していたことを示している。これらの木製部材に突 (さね) 加工をするなり接着重ね梁を使用するなりの隙間対策を講ずれば、木製でも十分な遮音性能を維持しつつ、長期の使用に耐え得るものと思われる。

写真-4 カラマツ製遮音板の音響透過損失の測定（音源室側から見た状態）  
左側から「シールなし」「大きな隙間のみシール」「すべての隙間をシール」の状態
