### Ⅲ 木造住宅部材の含水率調査

吉田孝久  
橋爪丈夫

在来工法木造住宅の解体に際して部材の含水率を調査した結果、およその含水率は、床下部材で15%、床上部材で13%、小屋組で11%であった。

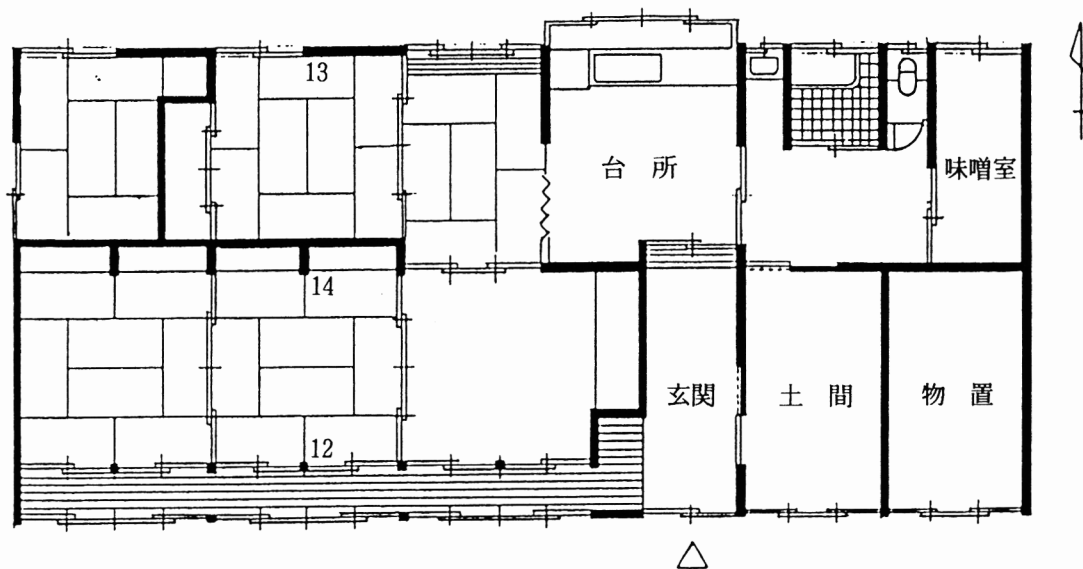
図-1 調査住宅の概要

図-1に調査住宅の平面図を示す。対象となった住宅は建築後およそ150年を経過した在来工法木造平屋建てである。この住宅の屋根は昭和22年に茅葺きから瓦葺きに葺き替えを行っている。住宅は駒ヶ根市中沢の新宮川の北面傾斜地に建てられているが、周りには高い建築物もなく比較的日当りの良い環境にある。基礎は束石を使った独立基礎である。
