# 木製道路施設の耐久設計・維持管理指針策定のための技術開発 —信州型木製ガードレールの設置初期に認められた劣化・変形等の諸現象と対策—

柴田直明・吉野安里・橋爪丈夫・戸田堅一郎

「防護柵設置基準」に定める車両用防護柵の実車衝突試験（路側用C種，支柱：土中埋込型）に合格した信州型木製ガードレール1～3号型について，設置初期に認められた劣化・変形等の諸現象を調査し，次の結果及び成果を得た。(1)材面割れの発生・透明塗装の塗膜剥離等，設置初期の課題を明らかにし，対処可能なものについては標準仕様の変更等に反映させた。(2)木製横梁の長所として，自動車の接触痕が認められた横梁の内，交換が必要な率は1～2割と小さいことを明らかにした。(3)横梁の標準仕様や設置環境と木材腐朽菌の子実体発生との関係を検討し，今後は防腐剤の加圧注入を標準仕様とすべく調整を始めた。(4)現地で簡便に行える非破壊検査手法を検討し，長野県土木部（現建設部）が中心になってとりまとめた「信州型木製ガードレール維持管理マニュアル」に反映させ，管理者に普及させた。

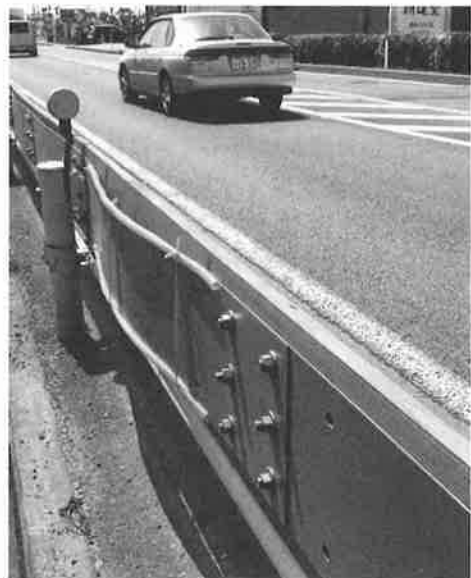
写真-2 鋼板の膨れ(応急処置として上下にビニールホースが付けてある)

1号型の横梁では、一部の路線において、裏面の鋼板(2,320 mm長)が外側へ膨らみ、木材との間に最大で数 cm 程の隙間が発生する例が散見された(写真-2、ボルト間隔:1,600または1,800 mm)。この膨らみは、主として鋼板同士を固定するボル

トを緩めた段階でほぼ解消された。

1号型の鋼板のボルト穴は、微調整ができるように、横長に加工されていた。木材と鋼材では膨張・収縮が同調しないため、この穴の部分で有効な調整ができるよう、ボルト基部の形状と締め加減を変更した。その結果、同様の膨らみは大幅に減少した。

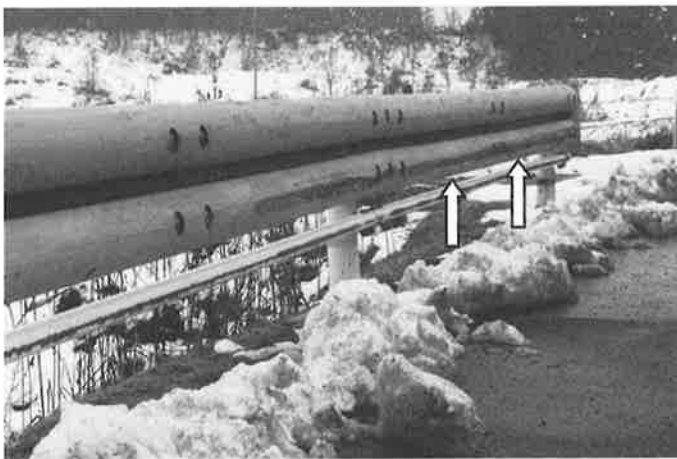
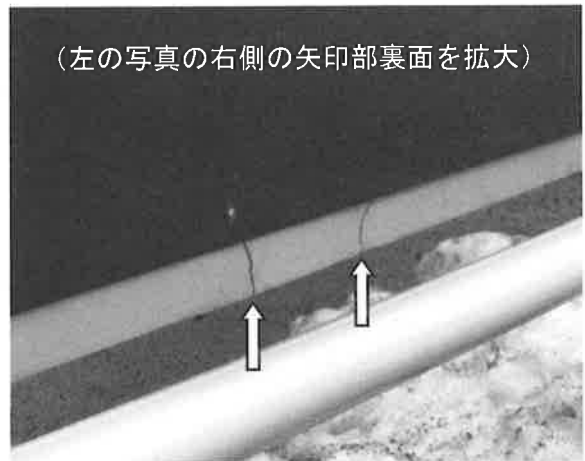
写真-3 木製横梁への自動車の接触痕と、曲げ破壊による亀裂(矢印)

2008年度までに自動車の接触痕が認められた箇所は、既に数十箇所を数えた。この中で、曲げ破壊が認められた横梁は、目視調査で確認したもの(写真-3)と報告を受けたものを合わせても、1～2割程度であった。その他はタイヤの接触した黒い跡等が残っていたのみで、強度性能の観点からは交換を要しないものと判断された。

(左の写真の右側の矢印部裏面を拡大)

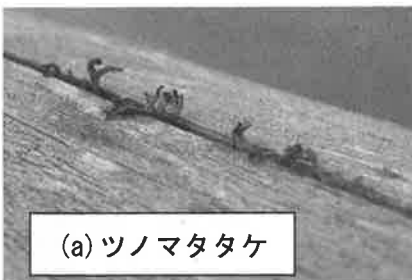
(a) ツノマタタケ

設置後2年目から、木材腐朽菌の子実体の発生が確認されるようになった。これらの子実体の写真(一部は実物)を(独)森林総合研究所へ送付して鑑定を依頼したところ、次の5種であった。

横梁の仕様別では、1号型、3号型に子実体が発生し、2号型では子実体の発生は確認されていない。2号型はその形状から腐朽しやすい辺材部が少ないため、子実体の発生が遅れているとも考えられる。しかし、設置場所の標高等、環境が異なるため一概に比較することはできない。今後、更なる調査の継続が必要である。

なお、防腐処理を実施した箇所では、子実体の発生が極めて少なかった。
