宇原川激特砂防計画

(昭和56年台風15号による災害)

長野県土木部砂防課
長野県須坂建設事務所

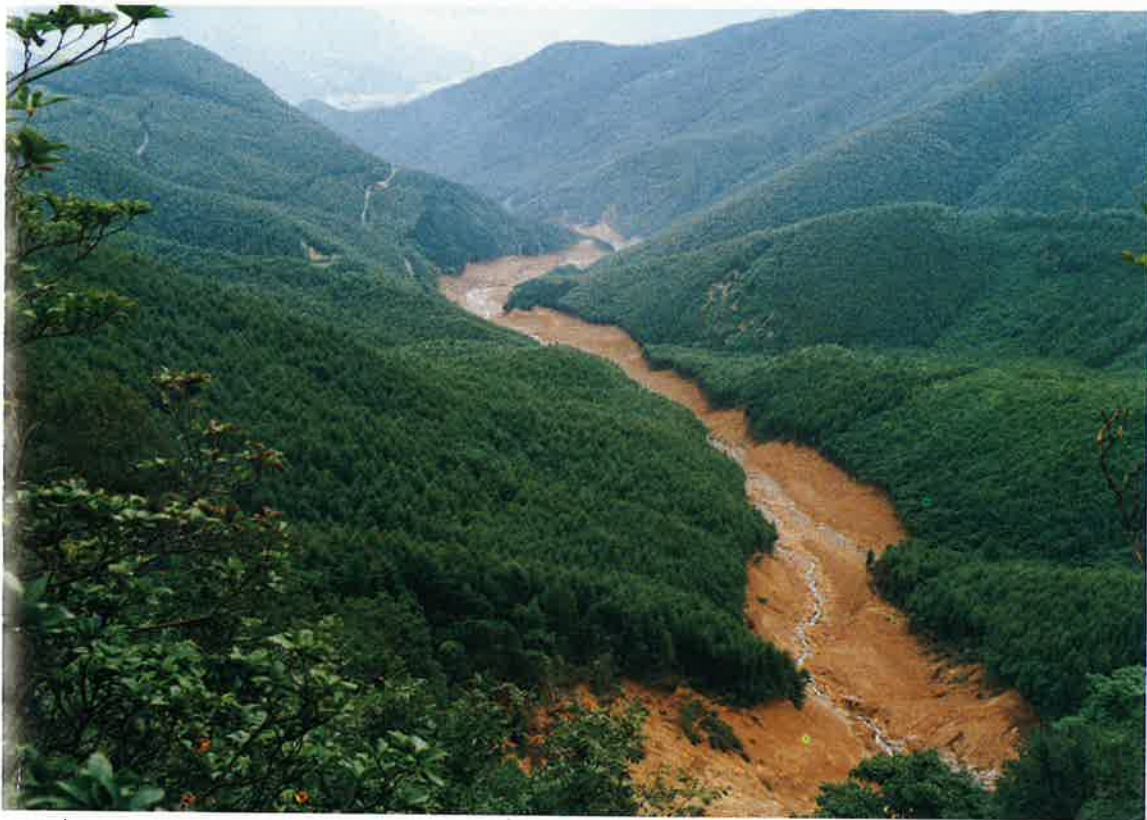
土石流のつめ跡 発生地点から6km一挙に流下

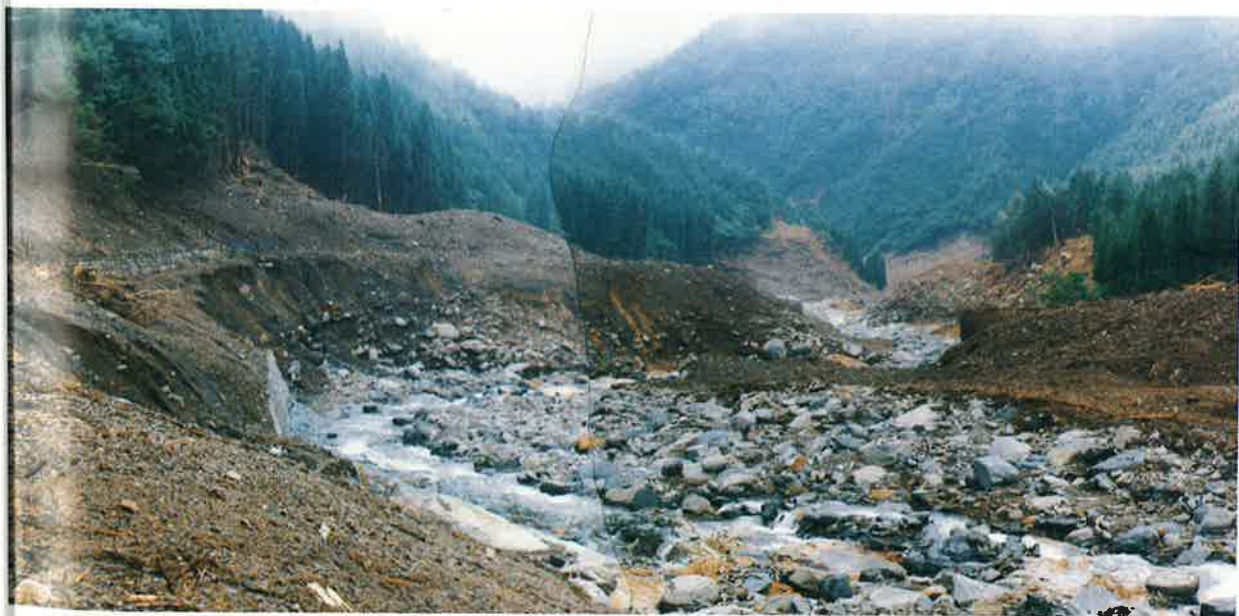
源頭部より約1km下流 林道は跡形もない

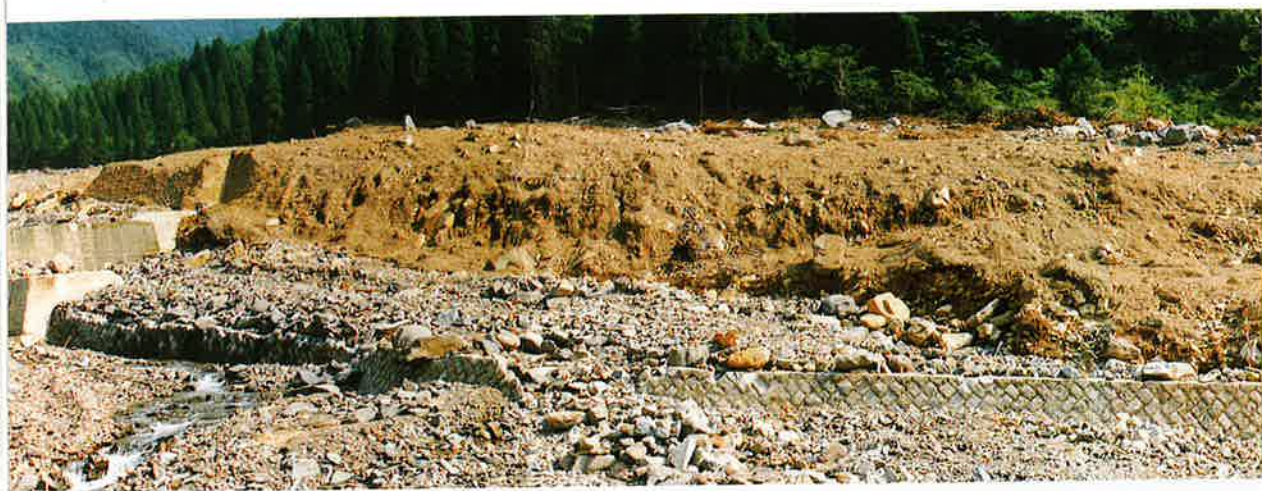
一之瀬ダム左岸の小高井段丘をのり越えて林地は河原と化した

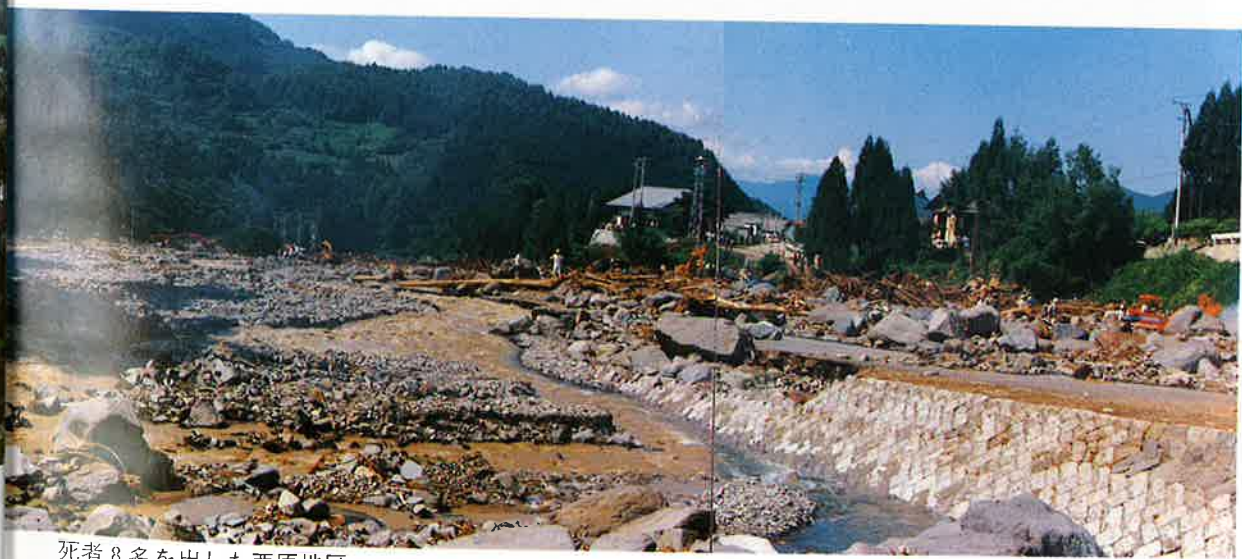
死者8名を出した西原地区

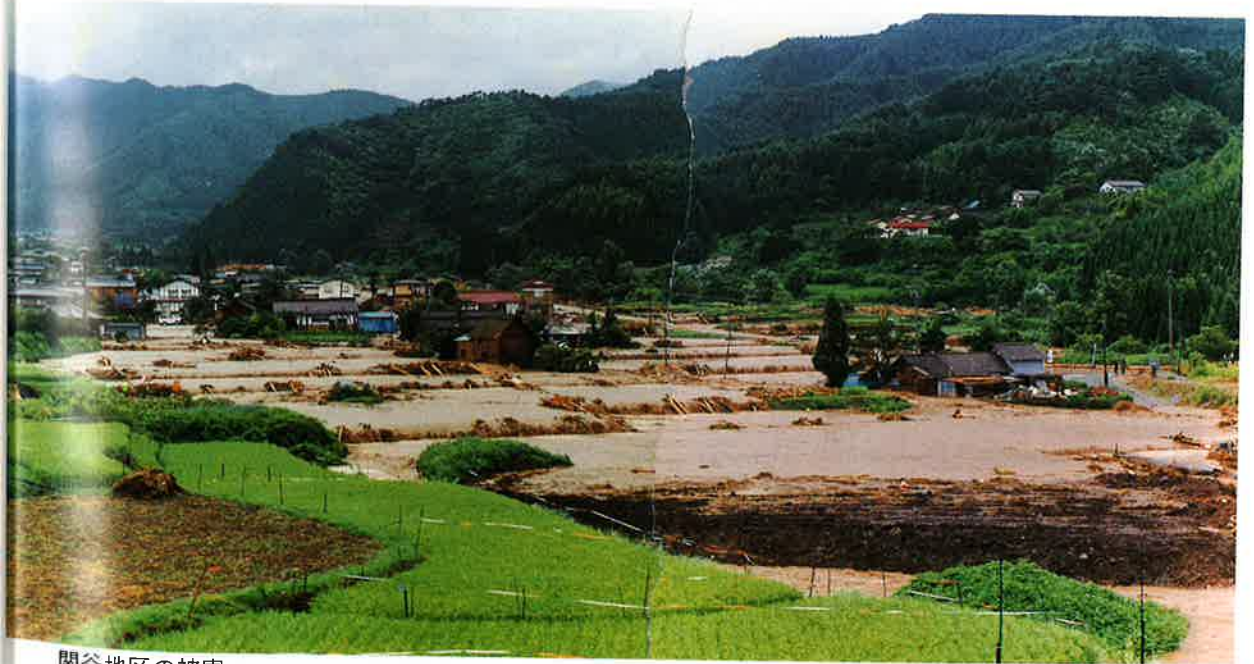
関谷地区の被害

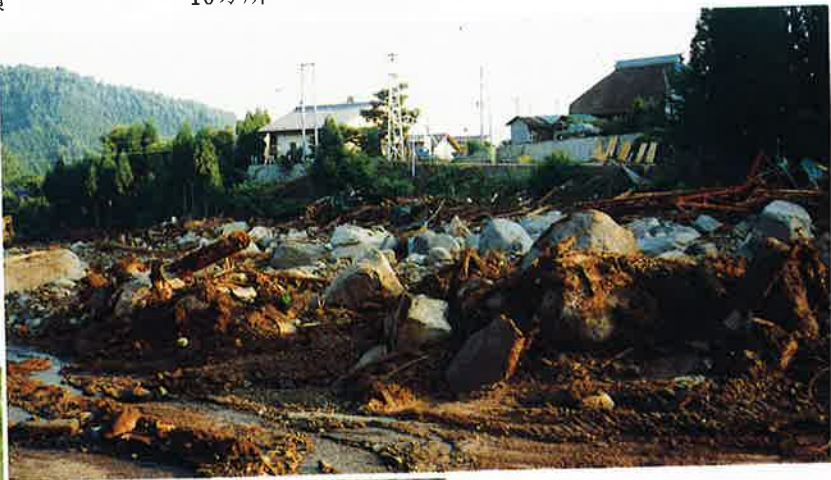
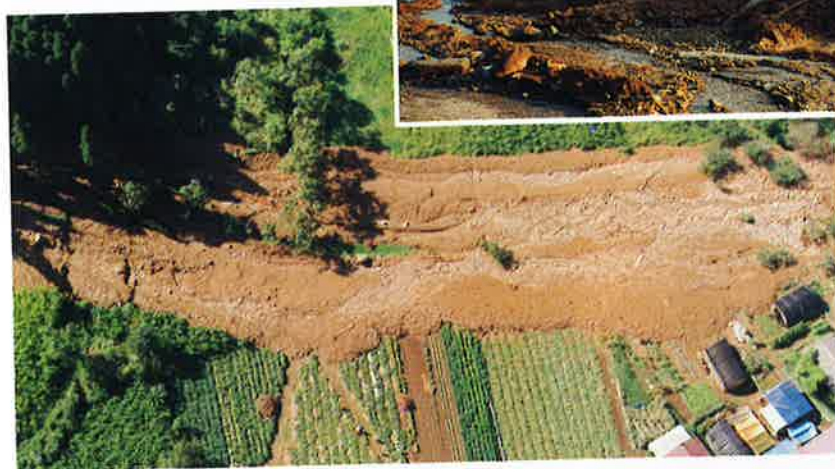
畑を埋めた土砂崩落
(豊丘上町上原地区金山沢)

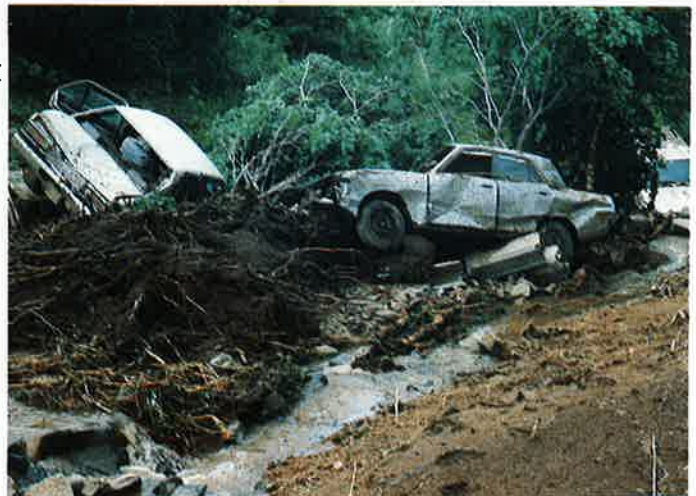
土砂に押し流された客の車輛
 （峰の原町ペンション駐車場）

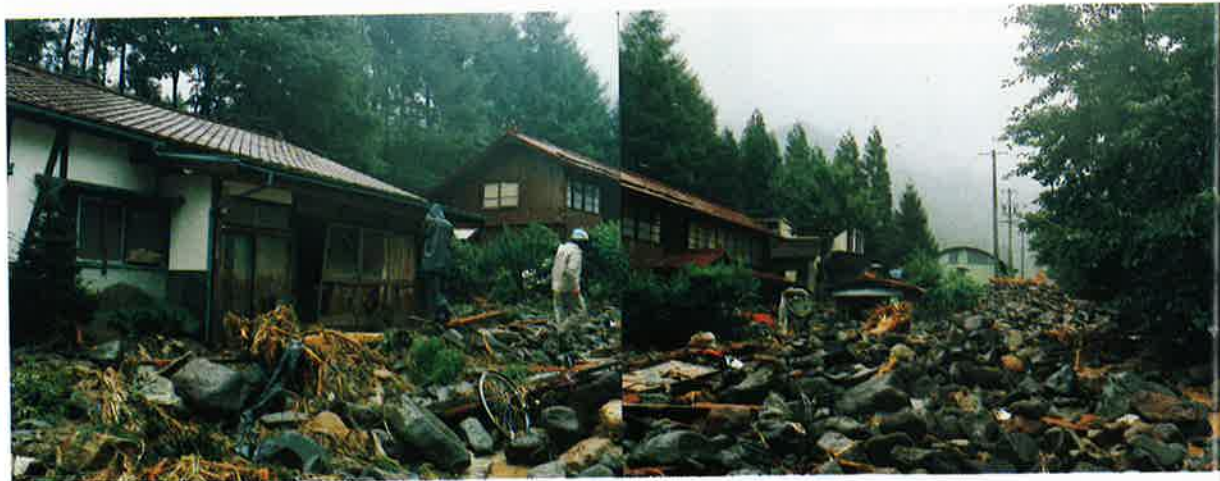
土石流は西原を直撃し、なお浅間塚を襲い、民家の中まで瓦礫の山となる

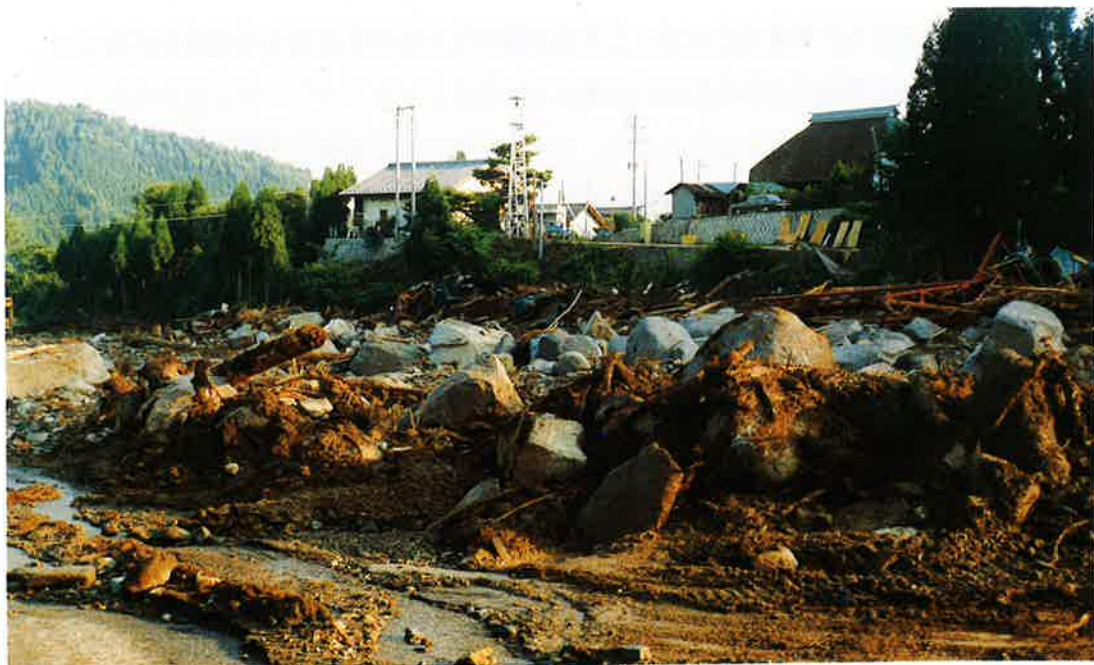
尊い人命を奪った土石流 ここに民家があった（西原地区）

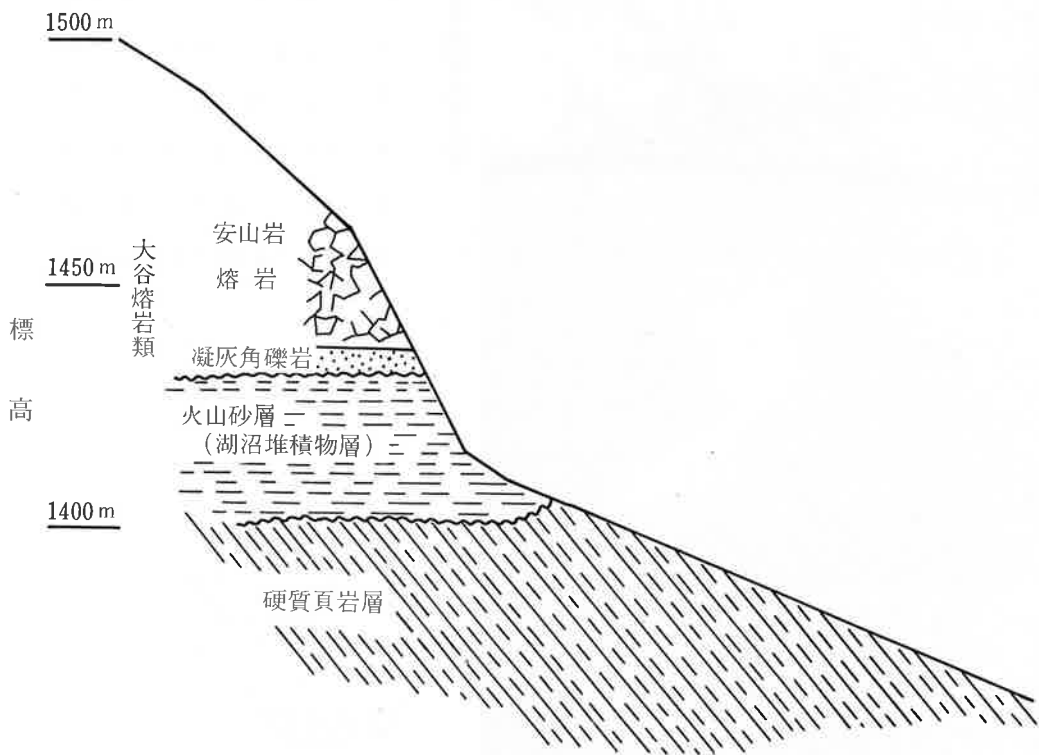
図一(2) 崩壊地断面図

宇原川の源頭部に、幅80~130m、崩壊斜面長40~50m、平均崩壊深10~15mの規模の崩壊が生じた。この崩壊及び土石流発生のメカニズムについては、崩壊後の状況などから次のように考えられる〔図-(1)~(2)〕。B沢最上流端で崩壊が起こり、岩塊と流木が標高1,450m付近の遷急部を流下し、安山岩下位の脆弱な火山砂層を急激に侵食し土砂量を増大させた。火山砂層下位の硬質頁岩は不透水層であり、侵透水は、頁岩層と上位の火山砂層や溪床堆積物の間を流れて、厚い溪床堆積物を飽和させ流動しやすくした。

こうして、主としてB沢からの土石の移動によって、B沢左岸の火山砂層や崖錐層の脚部洗掘が進行し、ある時点で一気に崩落し、貯留していた大量の土石と流木を急激に押し出し、そのエネルギーで溪床の堆積物を巻き込み土石流になった。

つまり、①B沢源頭部の崩れ、②溪床土石の移動、③倒木の移動、④遷急部下流の侵食移動、⑤B沢左岸脚部の侵食、⑥流木によるせき上げと背後への土石の貯留、⑦B沢左岸部の崩壊、⑧貯留土砂・流木の急激な移動という順序であろう。また、別の見方として、B沢の挙動にはあまり関係なく主として左岸側で、雨水が溶岩層の割れ目を伝わって急速に浸透し、下位の火山砂層との境から噴き出しこれが原因で山塊が崩壊し、A沢出口右岸へのし上げて旧堆積物移動の引き金になったとも考えられる。

しかし、B沢の流水状況を見ると、この溶岩層はそれほど透水性がよいとは思われず、1～2時間の間に下位層を崩すほど大量に浸透するとは考えにくい。また、植生もよいため、表面水や雨水の直接浸透もさほど急激には進行しなかったと思われる。

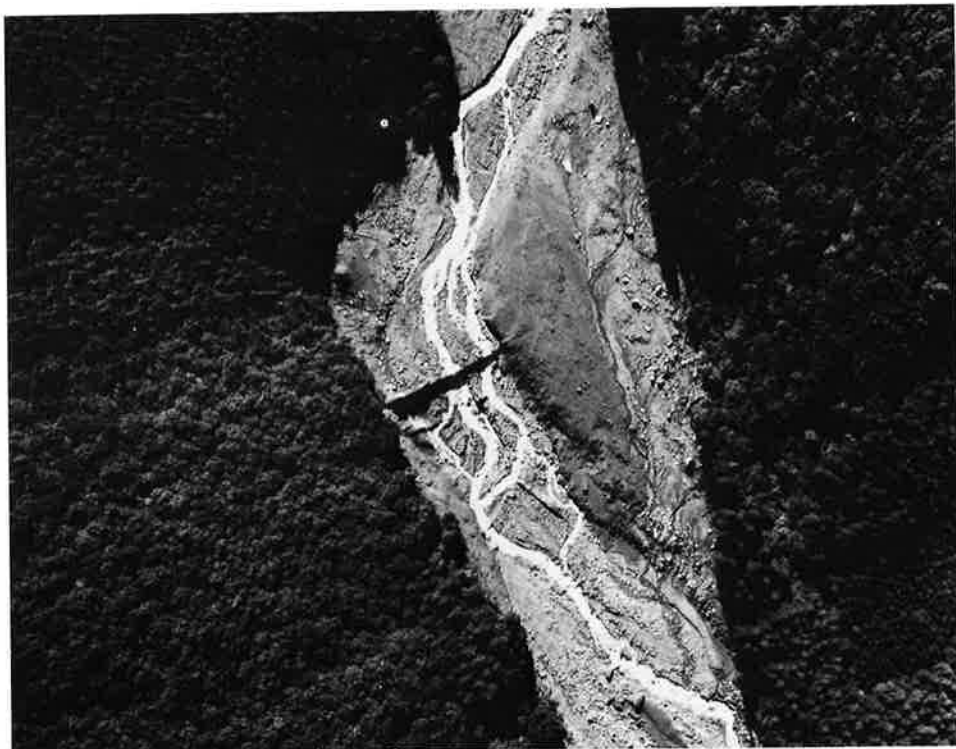
図一(5) 一の瀬砂防ダム

溢流している。段丘面に溢流する機構は、図一(4)のようであろうと推定される。この現象は、土石流が既設砂防ダム左岸側を流下したときも同様であると考えられる。まず、ダム背後が満砂して堆積部が上流に及び、左岸段丘との比高がなくなり、後続した土石流が、段丘面を走ったが緩勾配のため流下しきれずに大礫・流木が残置され、泥っぽい水のみが汜濫流下して再び本流に戻ったものであろう〔図-(5)参照〕。なお、この土石流が砂防ダムを流下した際、左岸袖部の一部を決壊している〔図-(6)参照〕。

一の瀬砂防ダムは、昭和36年特殊緊急砂防事業として着工、昭和37年度に完成した高さ8m、長さ63m、計画貯砂量42,000m³の規模のものである。ダム位置は、宇原川源頭部から約3.3km下流、被害を出した仙仁川合流から約2.5km上流で、流路延長でほぼ中央に当たる。流下した土石流は、当ダムで流下を阻止ないし調節されたが、その量は約59,000m³でダム背後の影響は約600m上流まで及んでいる。当ダムで阻止した約59,000m³の土砂流量は、全増加量の45%を占め、流出量153,000m³との比は、2.6:1となる。仮にダムがなく、そのまま流出したとすれば、212,000m³となり、ダムがあったために約28%がカットされたとも考えられる。さらに、「ダムの上流では、兩岸の山はだが谷底から15mの高さまで削られているのに、ダム下流は2~3m。これは大量の土石流をダムがある程度食い止めた証拠で、もしダムがなかったら、もっと大惨事になっていた可能性がある」と指摘している研究グループもある。いずれにしても、当ダムによる減勢効果・堆積効果は、明瞭に現われている。

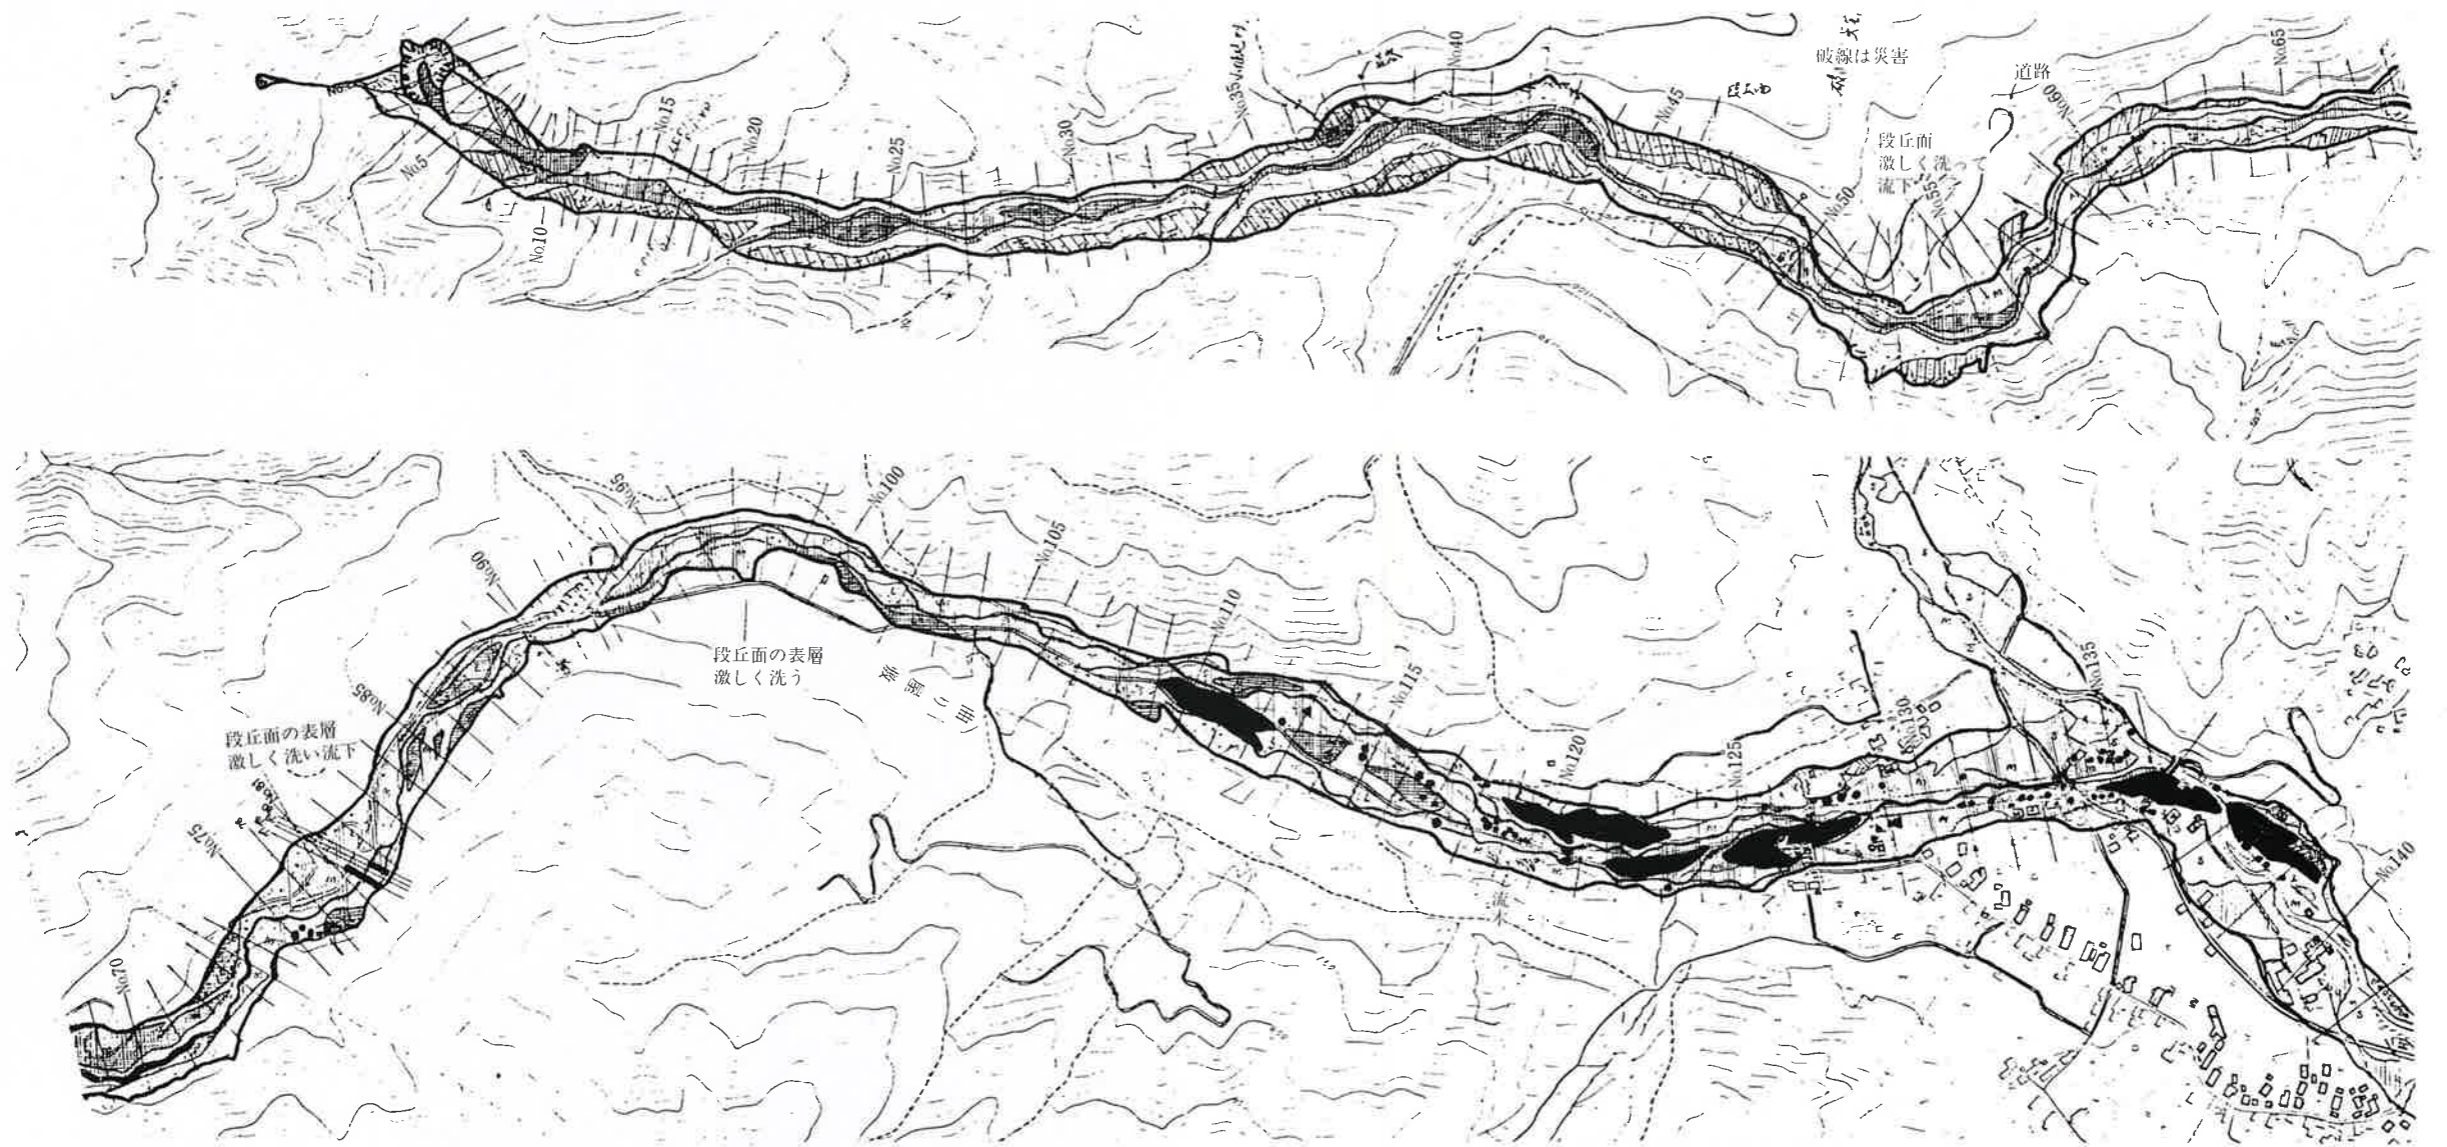
図(8) 土石移動状況図

一の瀬砂防ダムを通過した土石流は、なお跳躍しながら流下し、No.119付近から流路工に入ったものと思われる〔以下図-(8)参照〕。しかし、流路工の河積不足とカーブのため、直進性に富む土石流主流部は、流路工右岸の一部を破壊しかなりの量が流路工を乗り越えて堤外を流下し、杉林をなぎ倒して集落を襲ったものと思われる。土石流の氾濫は、No.104~106付近の比較的川幅の広がる所から始まり、顕著な土石堆は、①No.119~128間(長さ450m、最大幅80m)の、今回の災害の直接原因となったもの、②No.109~112間(長さ170m、最大幅40m)のもの、③宇原橋下流・仙仁川合流部付近のもの(長さ180m、最大幅60m)の三つである。これらの土石堆の時系列的形成順序は判断しにくい、強いて推定すれば次のように考えられる。

- 1) 土石流主要部は、流路工内を流下したがカーブを曲がりきれず一部が右岸を乗り越えて堆積し、①を形成した。
- 2) 土石流主要部はなお流路工内を流下し、仙仁川合流部のカーブで若干減勢されて、③を形成しつつ鮎川を流下し、大量の水・土石・流木を兩岸に溢流させた。
- 3) No.104~106以下では、土石流主要部の通過に伴い河道や流路工から溢れた比較的中・小礫混じりの土砂や流木が、段丘面上や道路沿いに分流し氾濫した。これらは段丘上の樹木を全面的になぎ倒すほどの勢力はなく、各所で立木にからまって若干のせき上げを起こしたり、流木堆を形成している。土石流は、主要部が1回通過しただけではなく、大きな土石堆を形成するまでには至らない程度の小規模土石流が、複数回通過したと推定される。しかし、これはあくまで推定で、②、①、③の順序も十分考えられる。

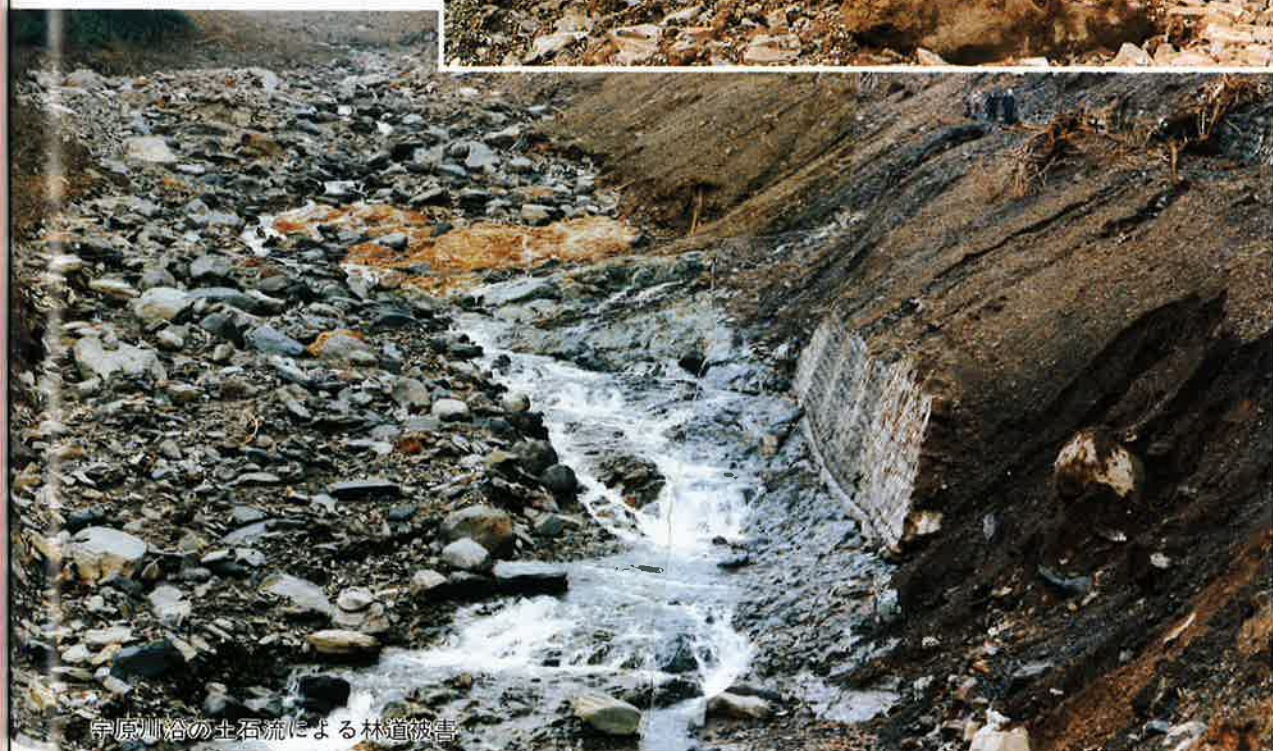
宇原川谷の土石流による林道被害

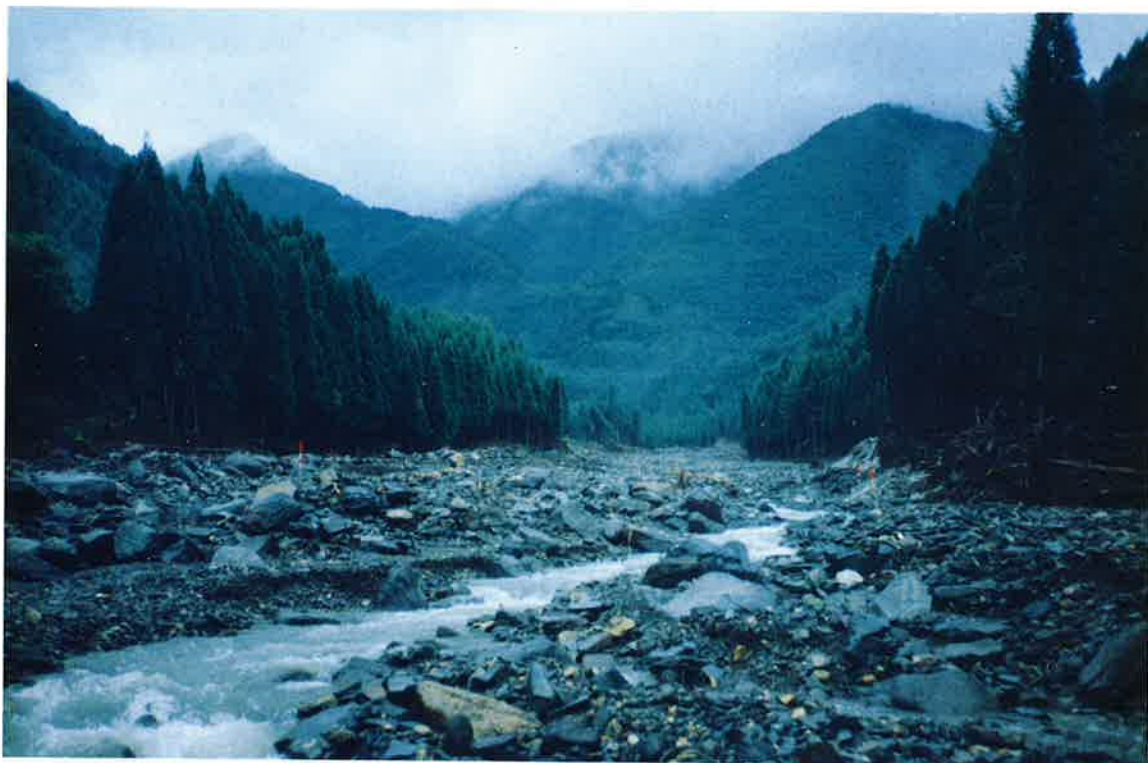
西原付近 着手前

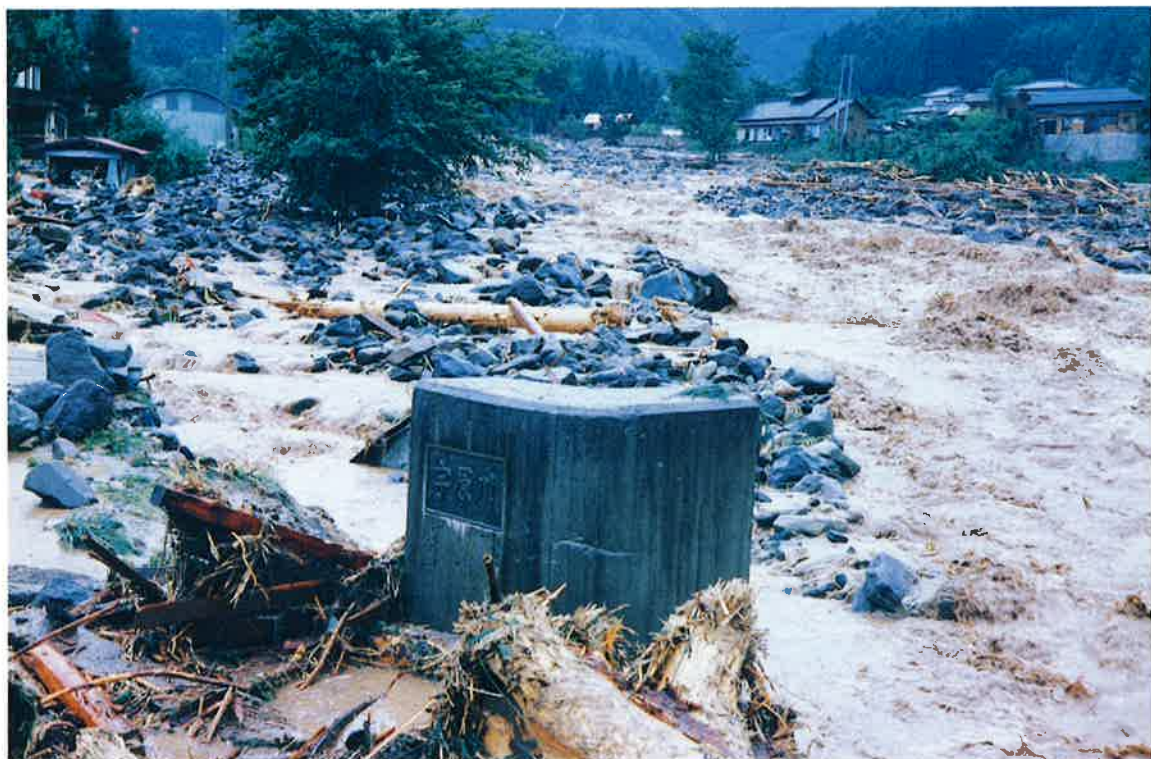
国道宇原橋付近 着手前
