山 附 地

災 害 崩 地

平成5年3月

長野県土木部 / 長野建設事務所

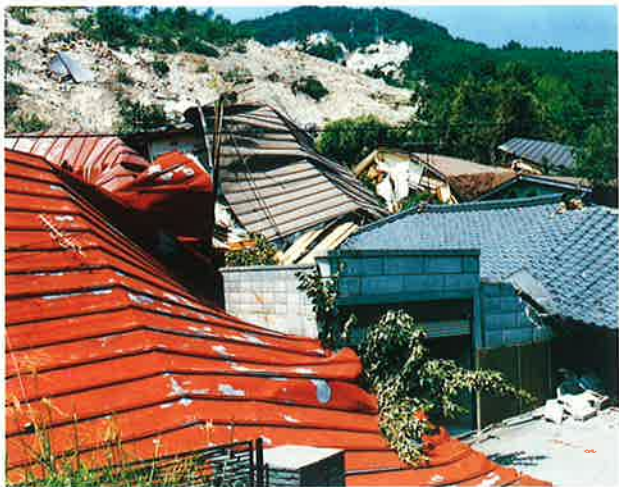
重なり倒壊した湯谷団地の家屋

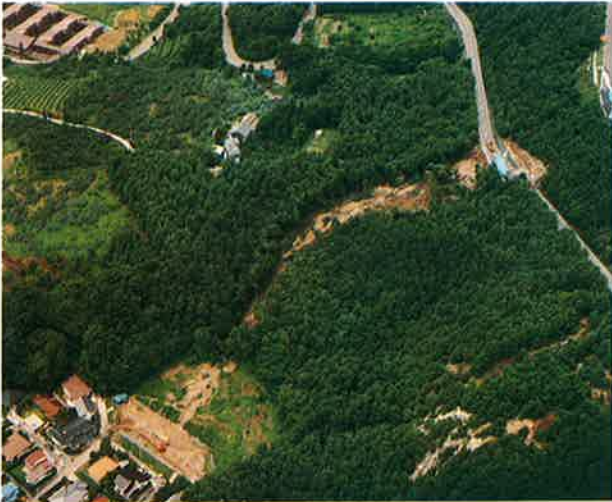
地附山中腹（左上が松寿荘、左下が湯谷団地）(7/22)

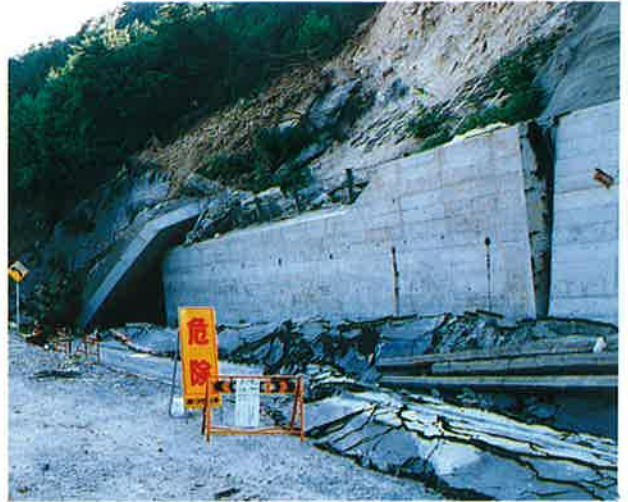
崩壊した土留擁壁と盛り上がった道路(7/26)

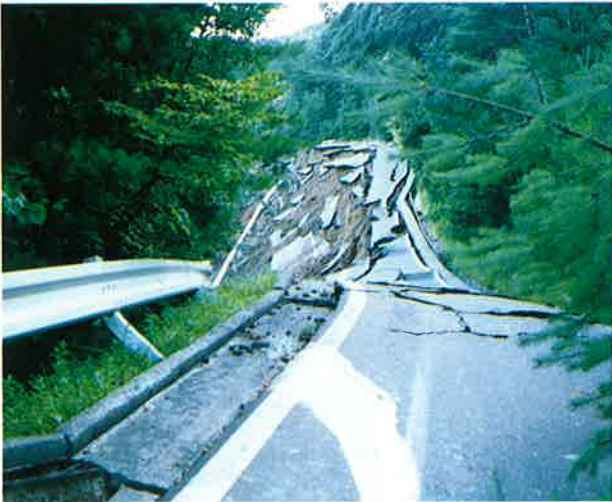
すべりだした有料道路（地すべり地のほぼ中央）(7/26 5時すぎ)

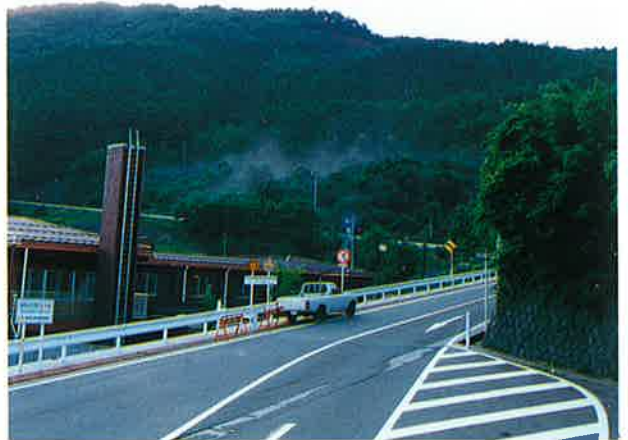
砂ぼこりをたて押寄せる土塊(左が松寿荘)(7/26 5時30分)

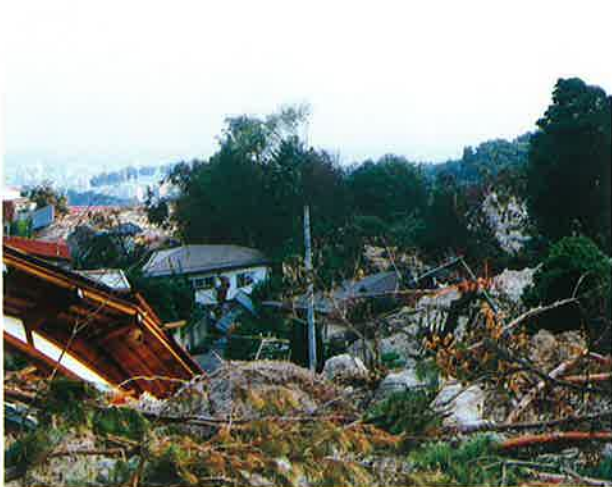
おし寄せた土砂にのまれた家屋

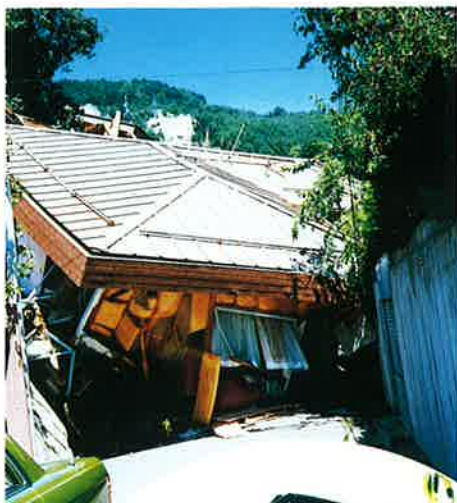
道路上に押し出された家屋

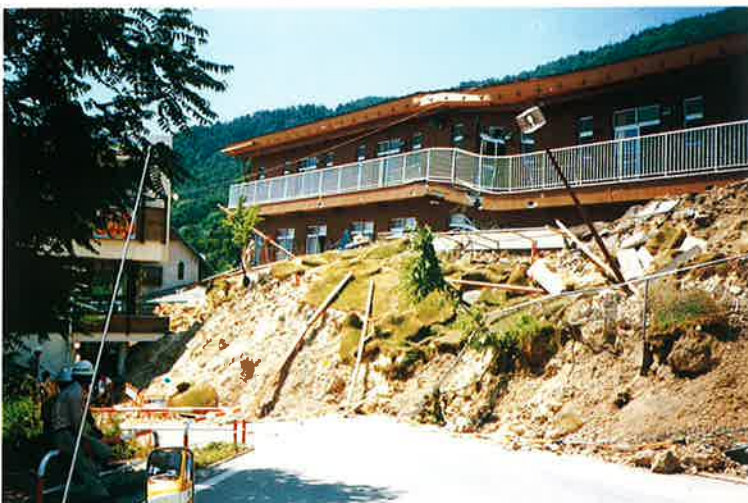
道路と望岳台団地へ押しよせた土砂と松寿荘

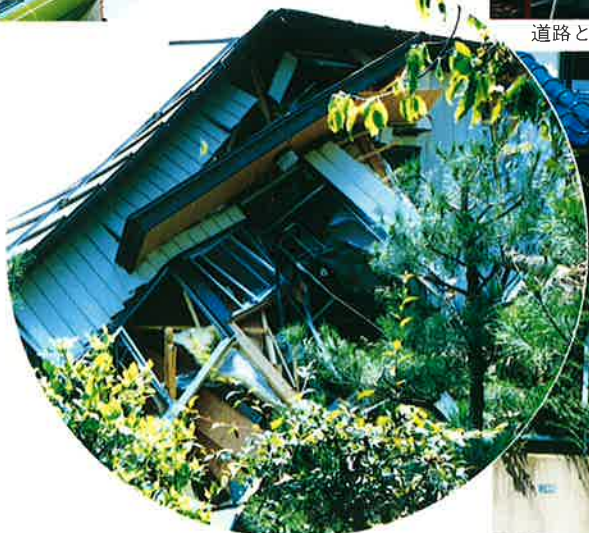
倒壊した家屋

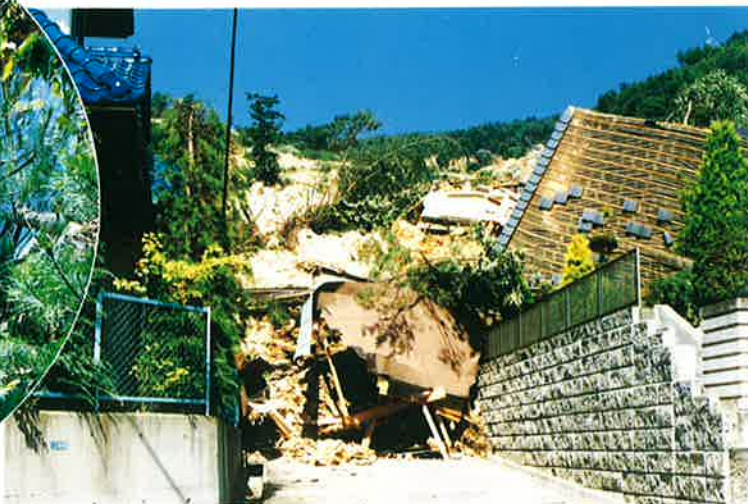
道路と下方の家屋へ押しよせた土砂、屋根

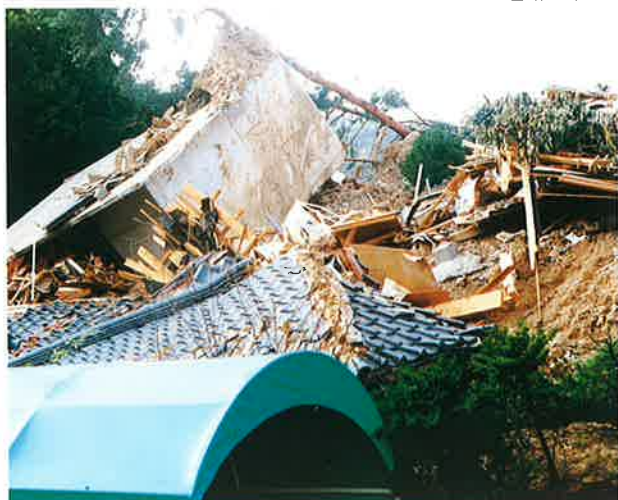
土砂に押し上げられたガレージ（不動域下方）

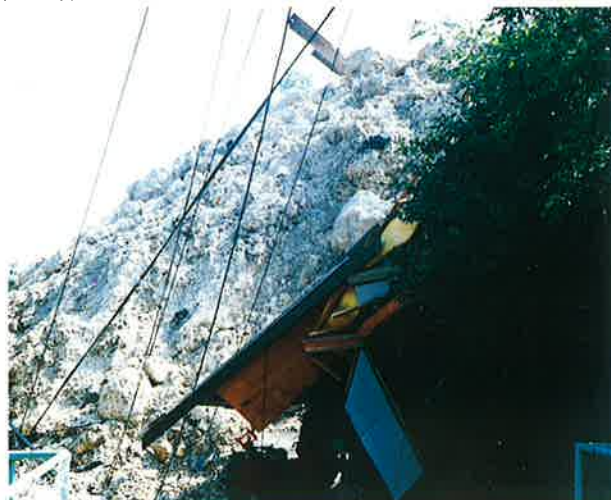
完全に押しつぶされた家屋（団地北側）と有料道路のH鋼杭

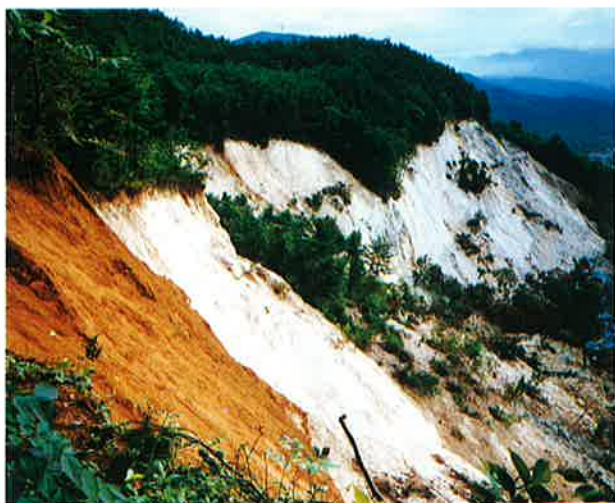
地すべり滑落崖(落差約70m)

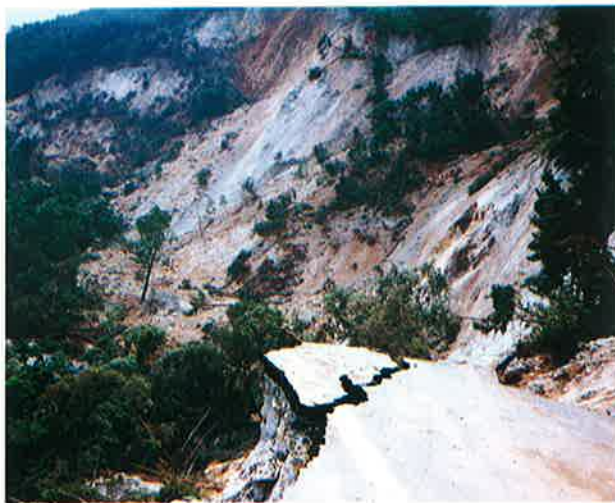
寸断されたパードライン

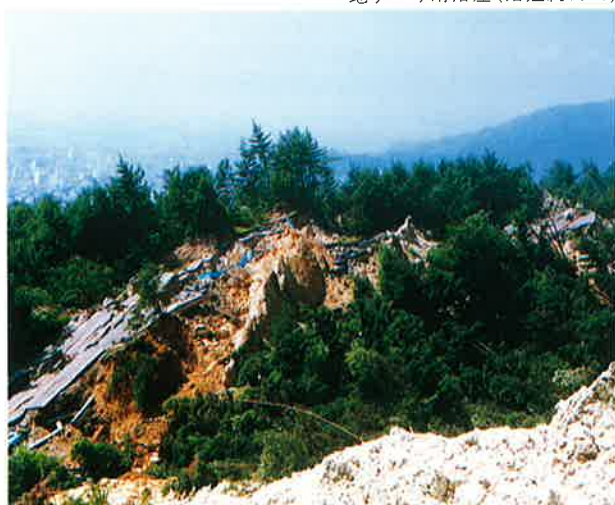
盛り上がった土塊(中段)

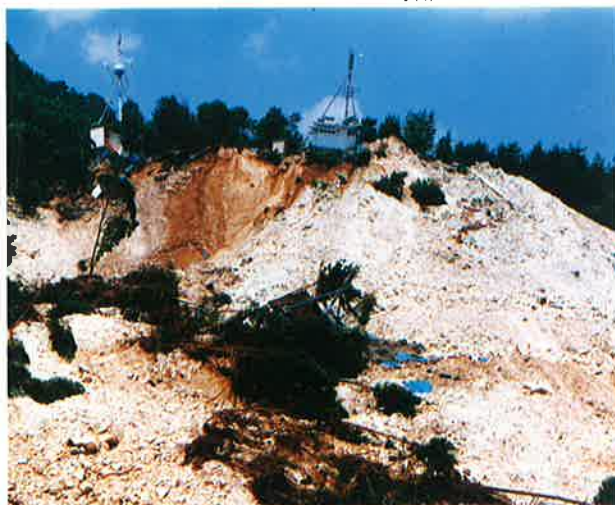
倒壊寸前(後方)、倒壊(手前)のテレビ中継所

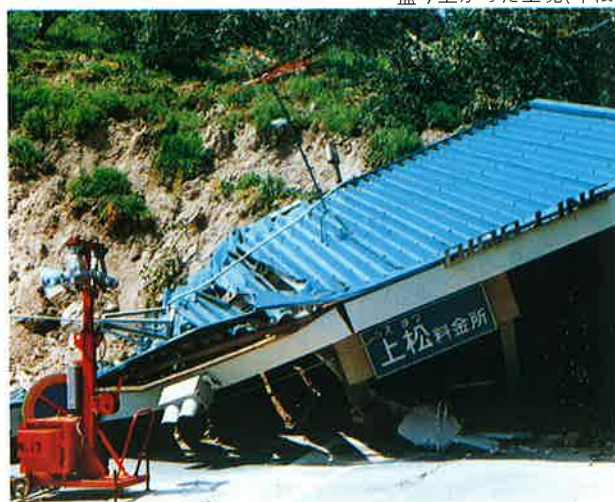
押しつぶされた有料道路料金所(松寿荘横)

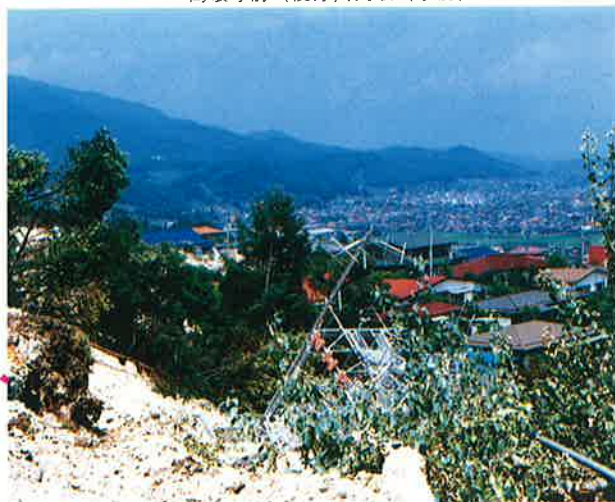
湯谷団地真上まで押し流されたテレビ中継所

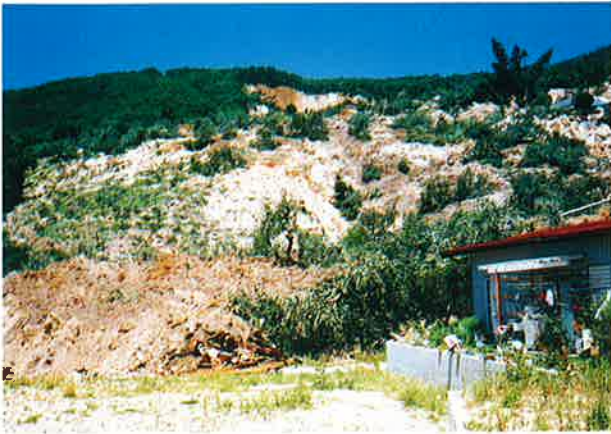
整地前（地すべり直後の土砂流出状況）

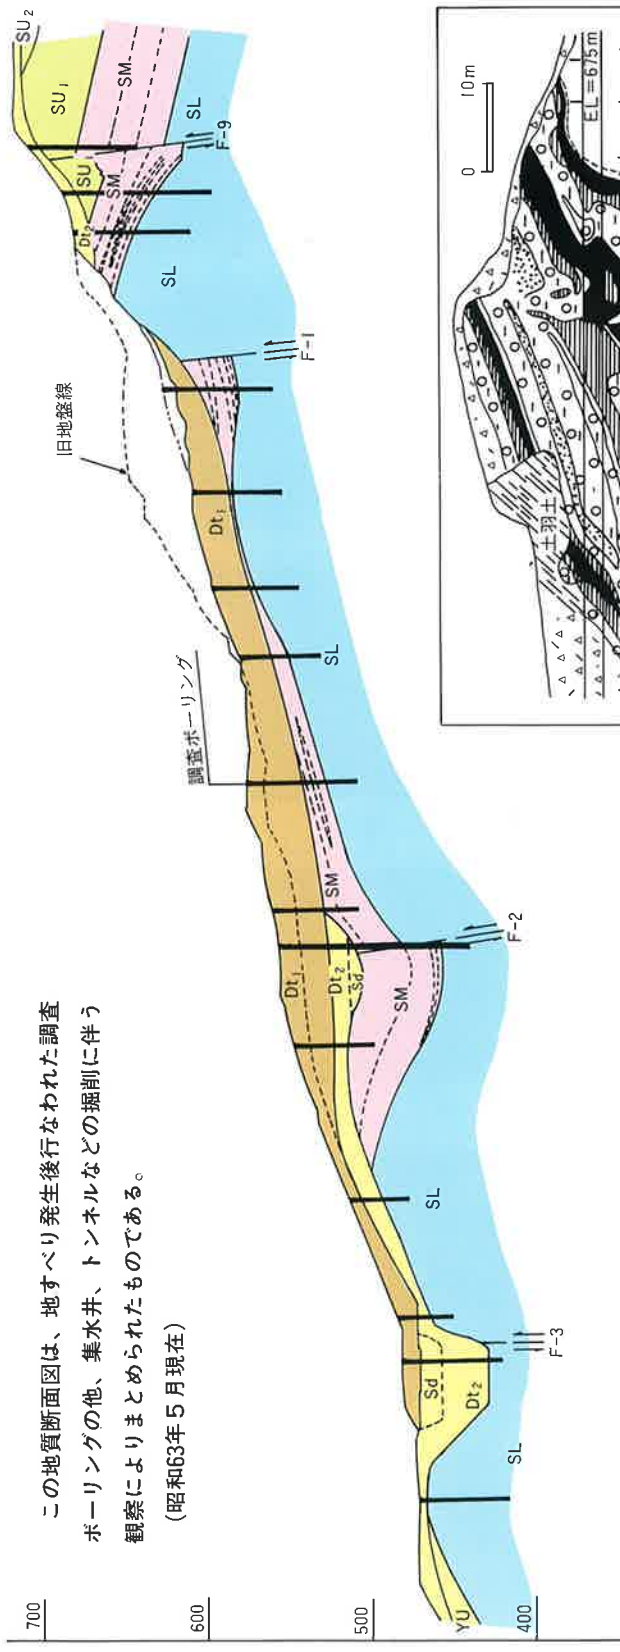
地すべり後の地質断面図 (B測線)

この地質断面図は、地すべり発生後行なわれた調査ボーリングの他、集水井、トンネルなどの掘削に伴う観察によりまとめられたものである。
(昭和63年5月現在)

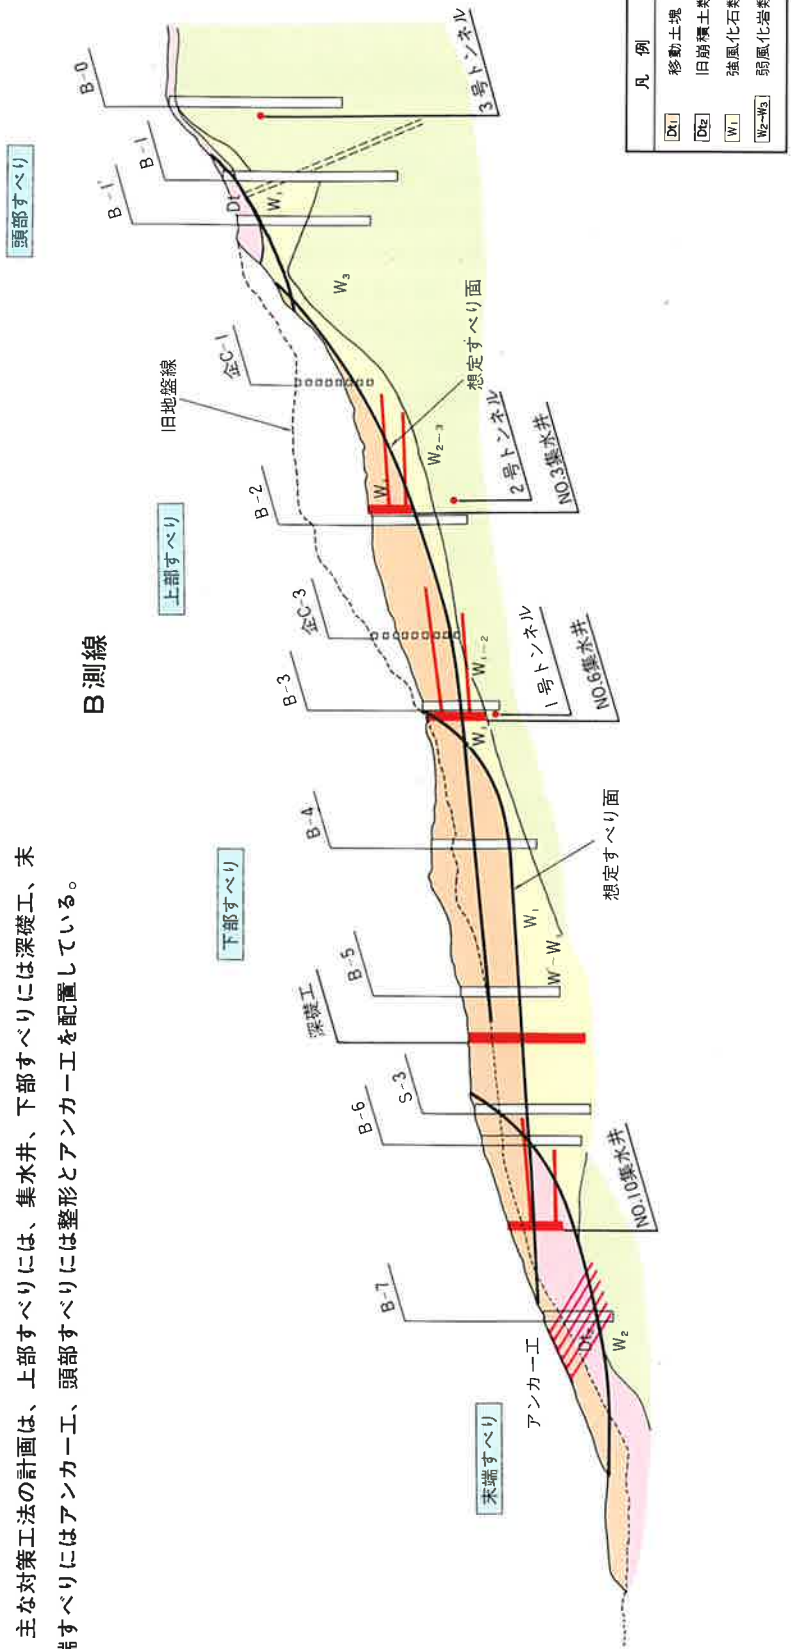
地すべり解析用主測線断面図

地すべりを、上部すべり、下部すべり、末端すべりの3つにわけ、各々に機構解析と対策工法を検討した。

尚61年9月の二次崩落後、崩落崖安定のため頭部すべりを追加した。

主な対策工法の計画は、上部すべりには、集水井、下部すべりには深礎工、末端すべりにはアンカー工、頭部すべりには整形とアンカー工を配置している。
