倉下地すべり

防止区域名：倉下
指定地面積：78.64ha
建設省告示第783号
告示年月日：H11.3.23

長野県姫川砂防事務所

この冊子は、平成12年5月段階の災害関連緊急地すべり対策事業の対策工事完成に際し、倉下地すべり対策事業の概要についてとりまとめたものでありますが、本書が当地区をはじめとした今後の地すべり対策技術の発展に役立つことを希望致します。

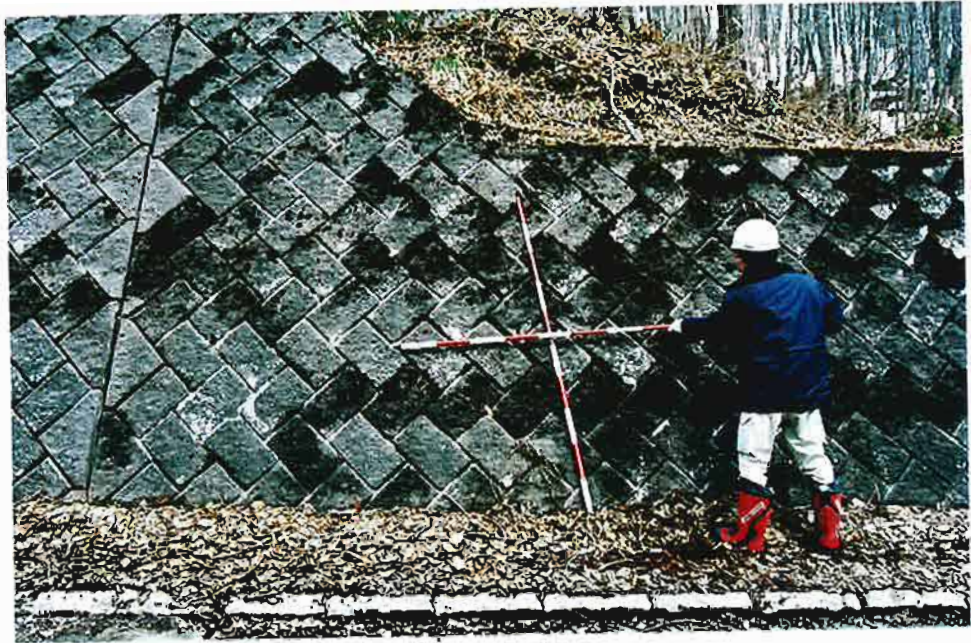
⑥

H10.3 末撮影 Aブロック西側部。擁壁の引っ張り亀裂。

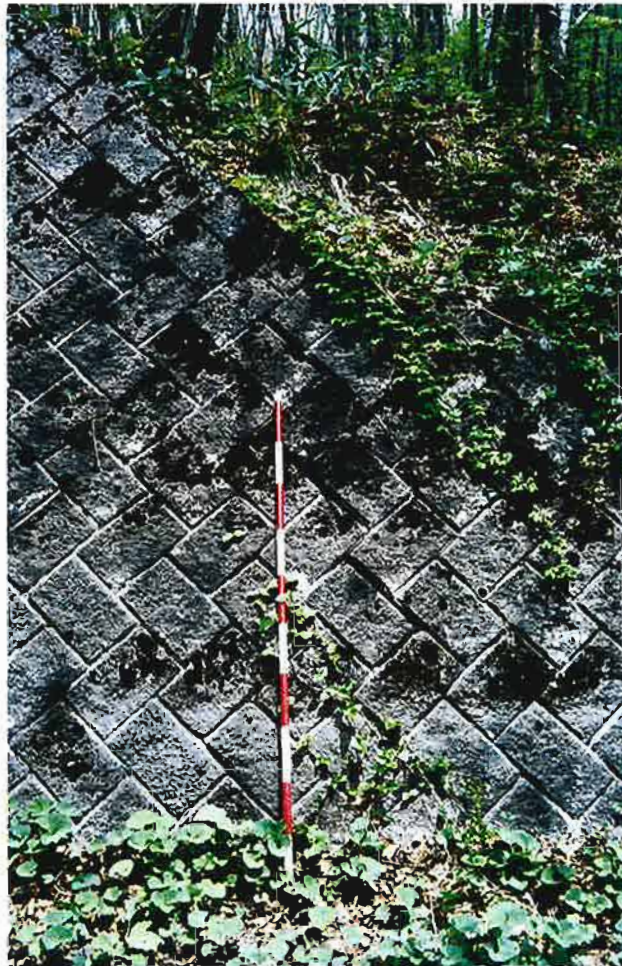
Aブロック西側部。
擁壁の引っ張り亀裂
僅かに拡大。

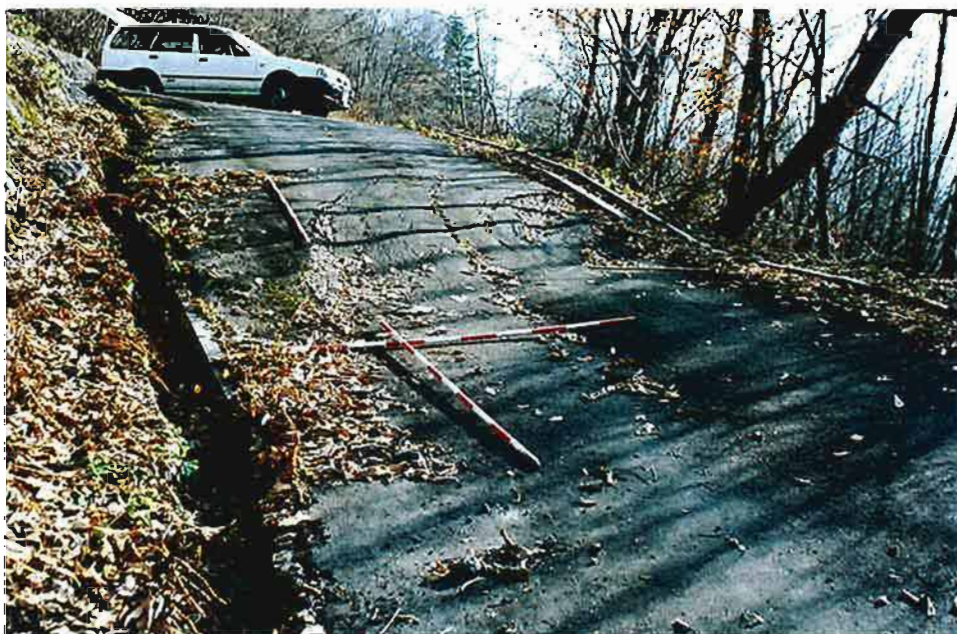
⑦

H7.11 撮影 Aブロック東頭部。村道の変状。

H12.5.11 撮影 Aブロック東頭部。村道の変状。
H11.4 補修。変状は認められない。

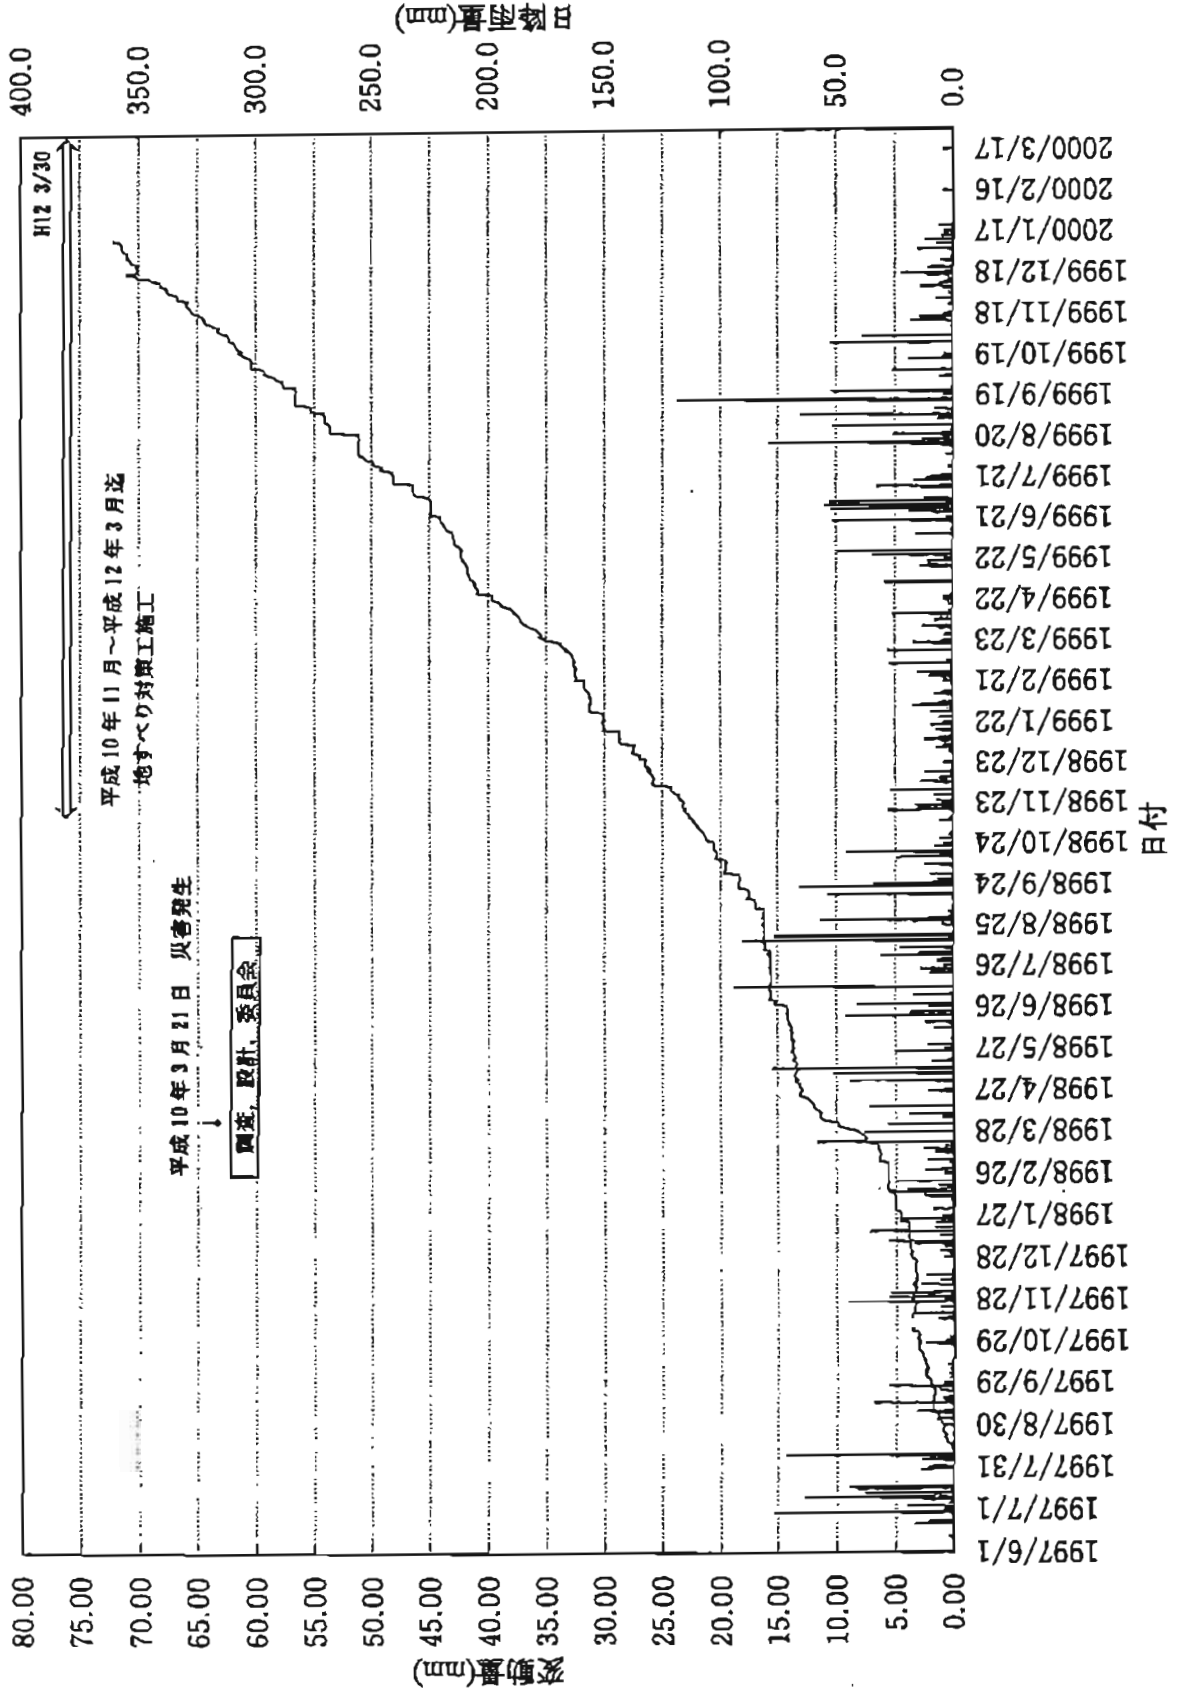
S-3伸縮計変動図

また、平成12年1月までの段階では、S-3、S-11については継続的な累積変位を示している。このため当箇所における局所的な地形変状の可能性も含めて今後も監視してゆく必要がある（調査平面図等参照）。

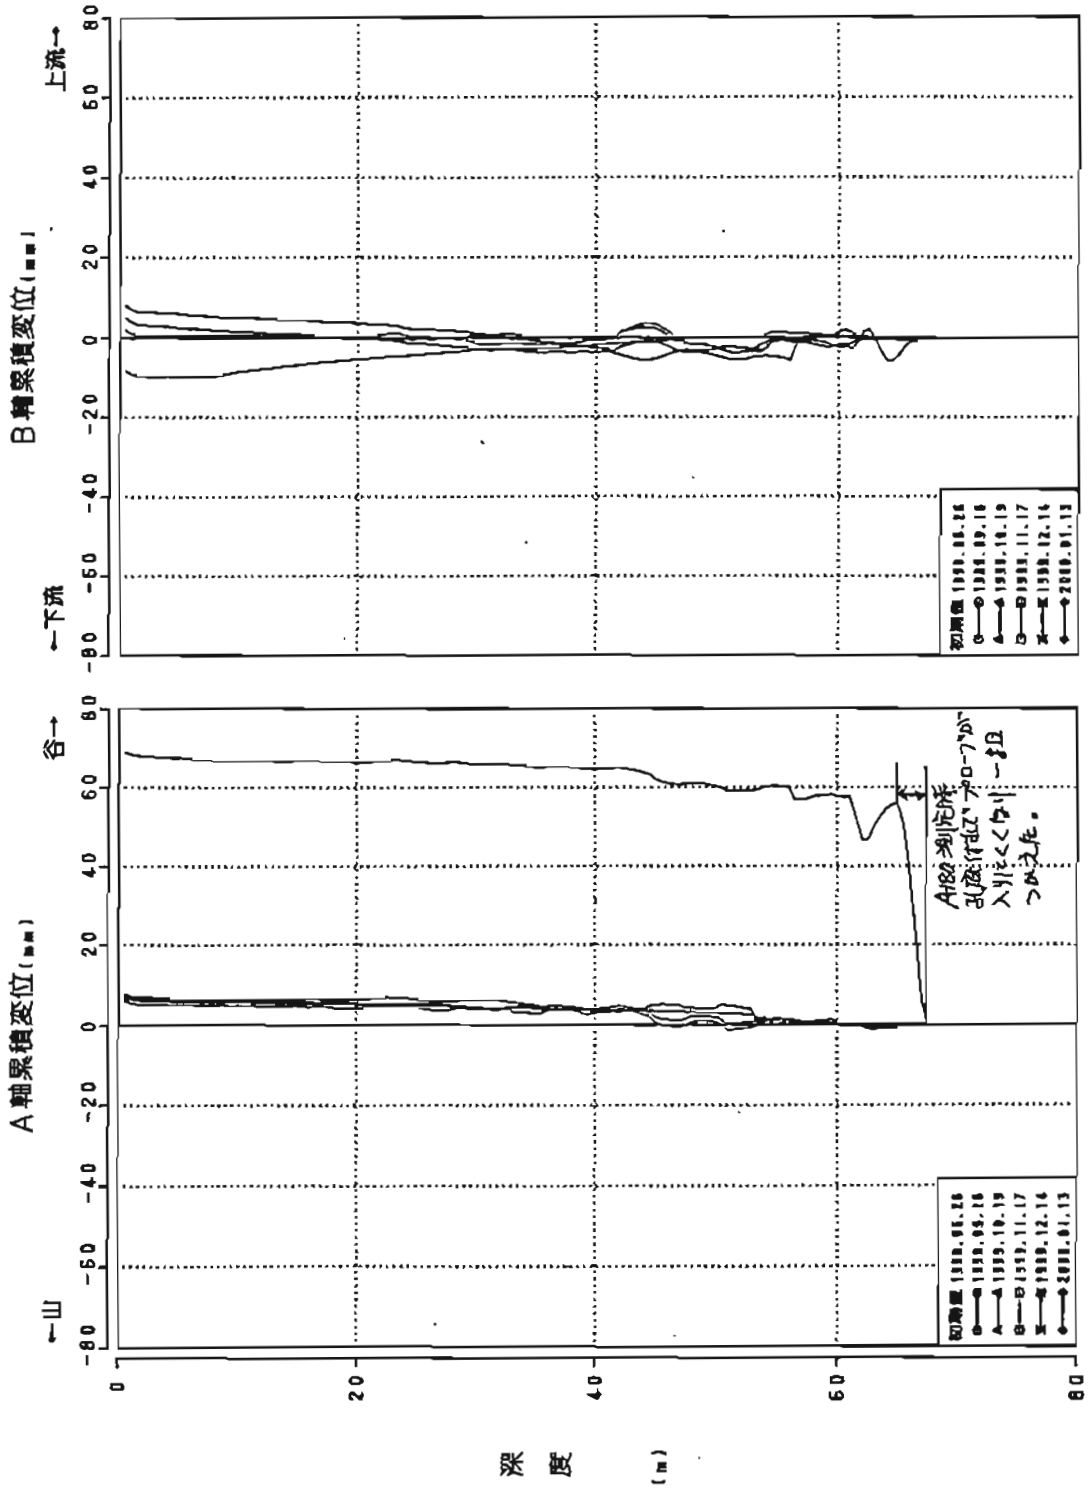
No. H10-3

なおH10-3孔では排水トンネル工洗進ボーリング工の影響により計測異常が確認されているが、その影響を除外すれば同一の累積傾向となっている。

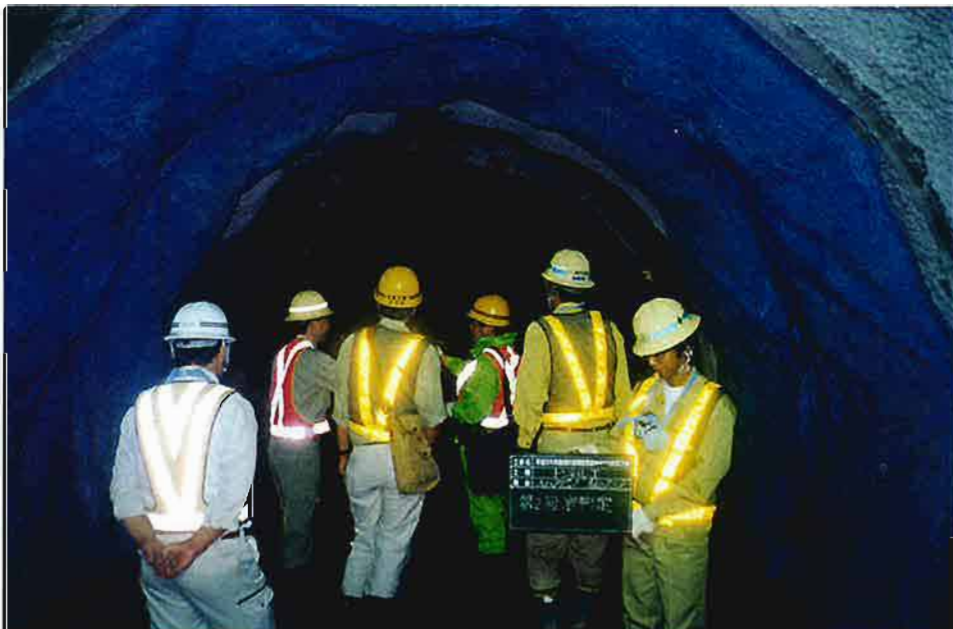
写真-4 切羽No.275.3 前面における排水トンネル天端-側壁部分の漏水処置の状況。切羽も自立できず、前面も滴水が著しい状態となる。

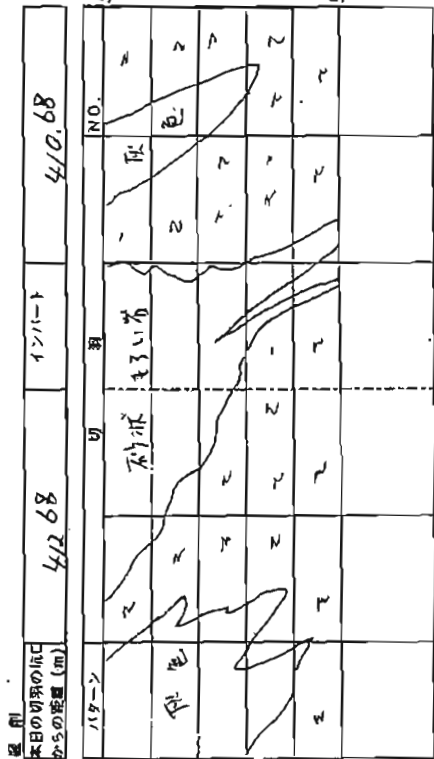
観察年月日 平成18年12月9日 測点 NO. 567.68

切羽状況
全体に前日と変りはなく、砂と粘土の混在がある。また、黒灰色の部分には10%程度のレキがまじっている。下半部には、比較的硬質の固結した岩があるが、カッターで破砕される。

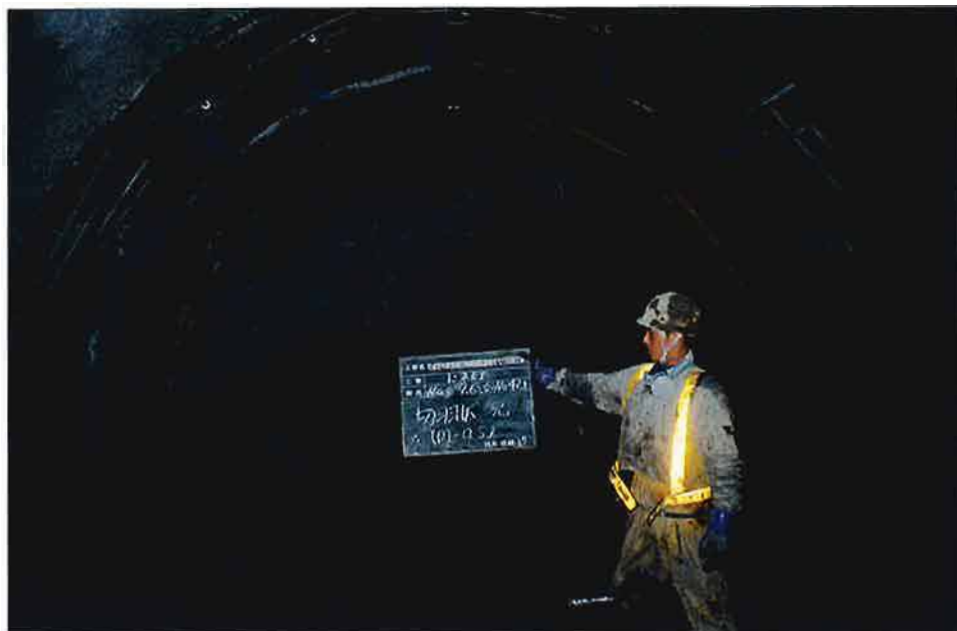
写真-1 切羽No.567.68 では著しく破碎された砂岩-泥岩互層より構成されている。右上半より左下半へ単斜構造を示す。

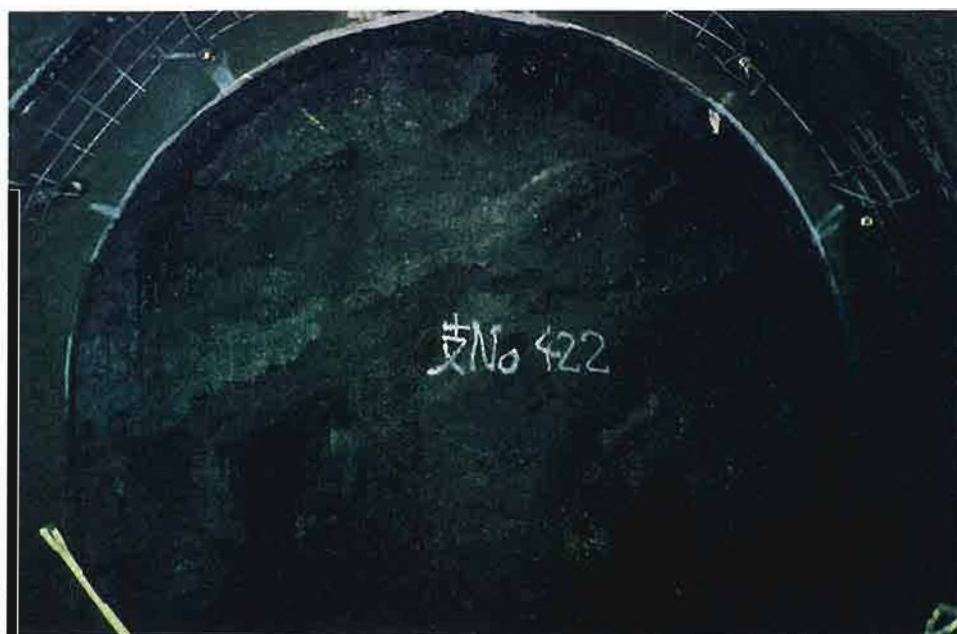
またNo.567.68 付近でも同様に、著しく破碎・粘土化された砂岩、泥岩より形成されている。当地点では灰色を示す砂状の砂質泥岩と黒灰色を示す粘土層より構成されており、切羽状況は当初予想に比較して著しく脆弱化が進行していることが確認された。

写真-2 切羽No.567.68 では左上半に分布する灰色を示す砂状の砂質泥岩と中央部～下半に分布する黒灰色を示す粘土層より構成されている。

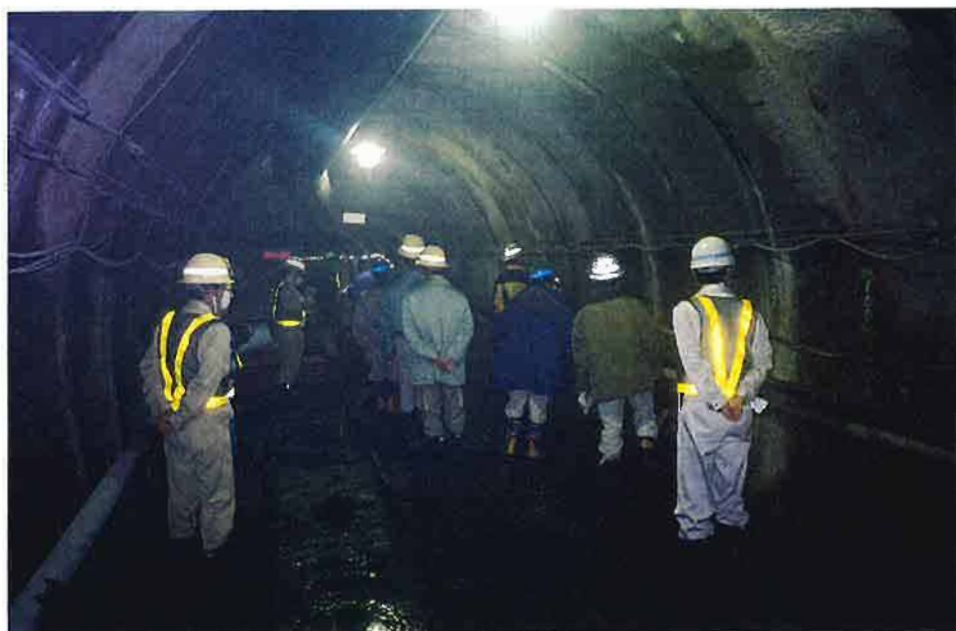
排水トンネル工施工中に切羽崩落の著しかった測点No.253.7付近
写真-4 について側壁漏水調査とトンネル変状調査を行った。

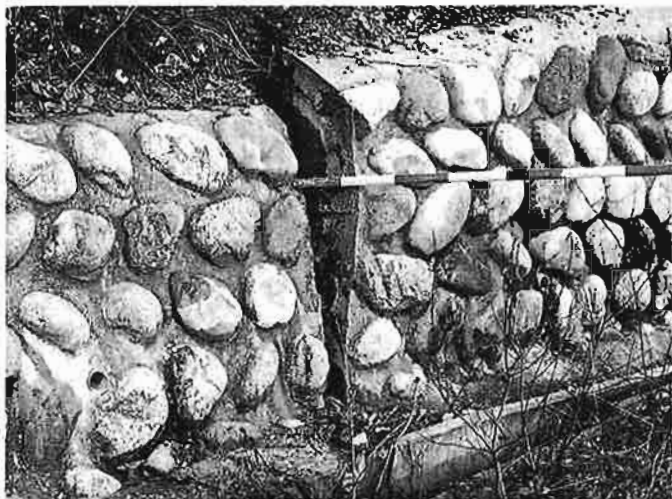
① Aブロック末端部の高水位護岸擁壁の変状

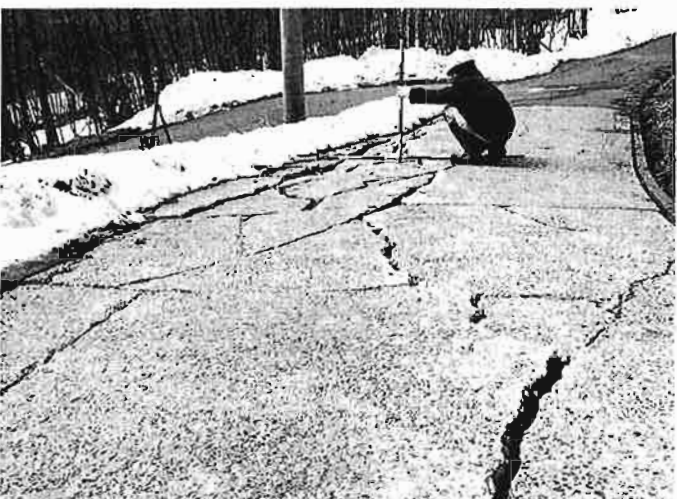
⑥ Aブロック頭部の村道に現れた亀裂
