長野県白馬村・小谷村

災害の記録

長野県治水砂防協会 姫川支部

平成七年七月
長野県白馬村・小谷村
梅雨前線豪雨災害の記録

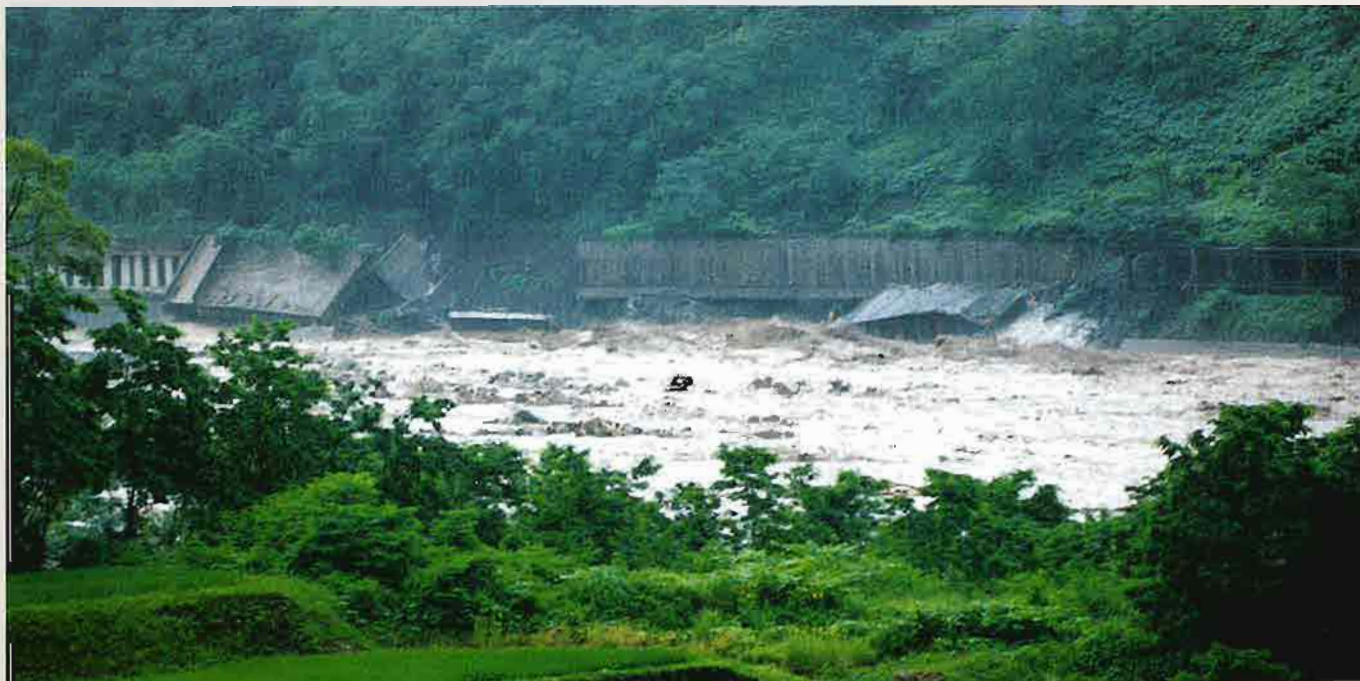
小谷村 北小谷 下寺洞門

翌12日、一夜明けて目につく情景は、国道の下寺洞門の倒壊をはじめ、光明沢、土沢、戸井笠沢等の土石流出、大糸線の被害など実に惨憺たる姿である、平和な地区の一変した姿に只呆然とするばかりであった。無線を通じて刻々と知らされる村内各地での災害状況は、我々の想像をはるかに超える大きな災害に拡がっているようだ。

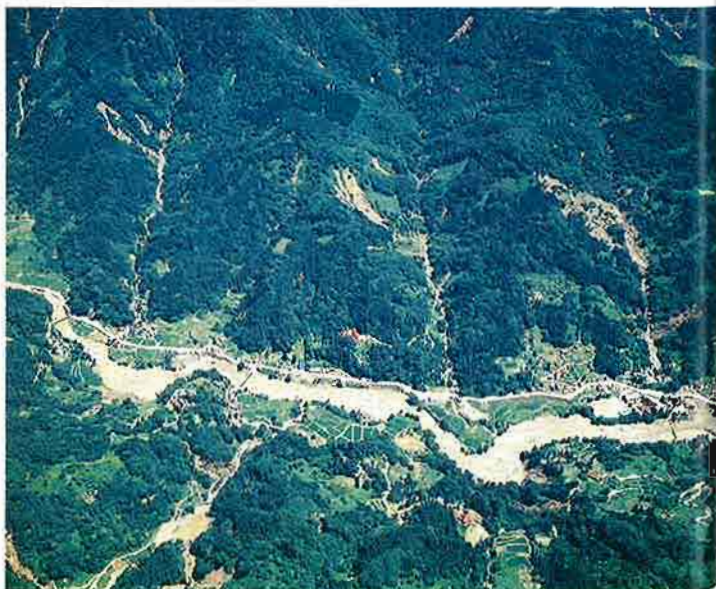
中谷川流域の山腹崩壊及び大規模な地すべり
(写真左から 稲葉沢、黒木沢、十二沢)

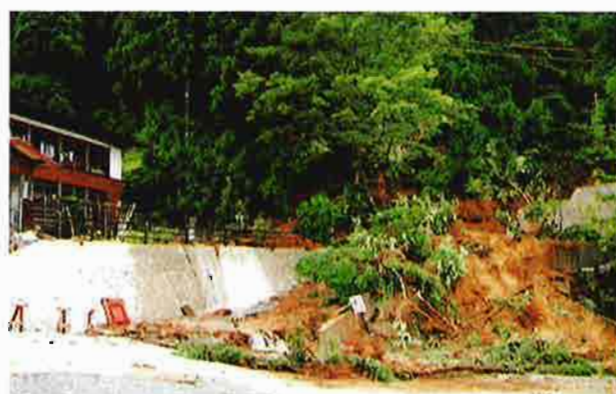
II ブロック末端部

地すべり末端部に見られる圧縮亀裂。村道のコンクリート舗装が壊れめくりあがる。

IIブロックは、後背の裂カ水を排除し、上部すべりに対してはアンカー工で抑止、中部すべりは、浅層地下水の排除し、鋼管杭で抑止、下部すべりは押さえ盛土工を行う。また、泥流化部の安定を図るため山腹工を行う。

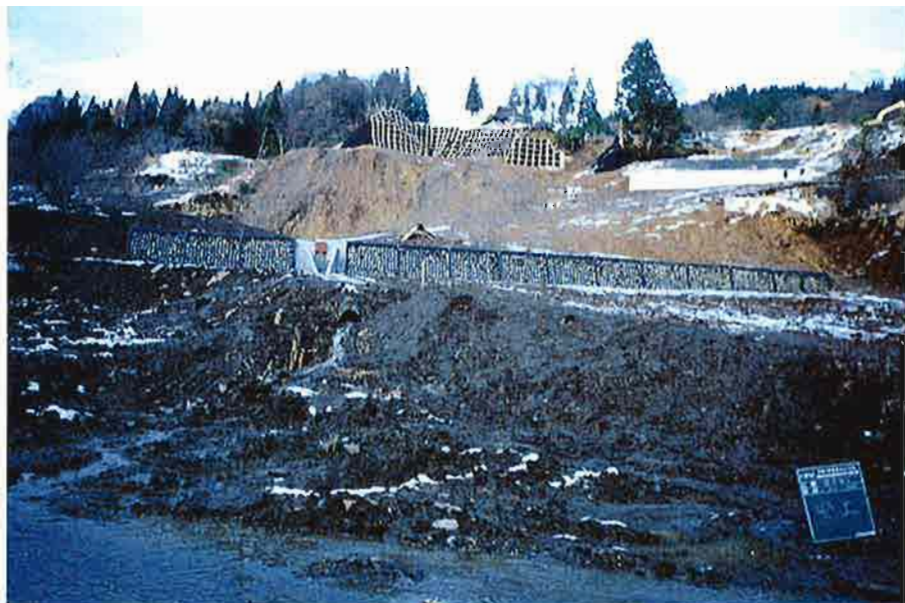
対策工の進む地すべり地内

上部の法枠工・中段部のアンカー工の建設が進み、末端部の土留工が設置される。

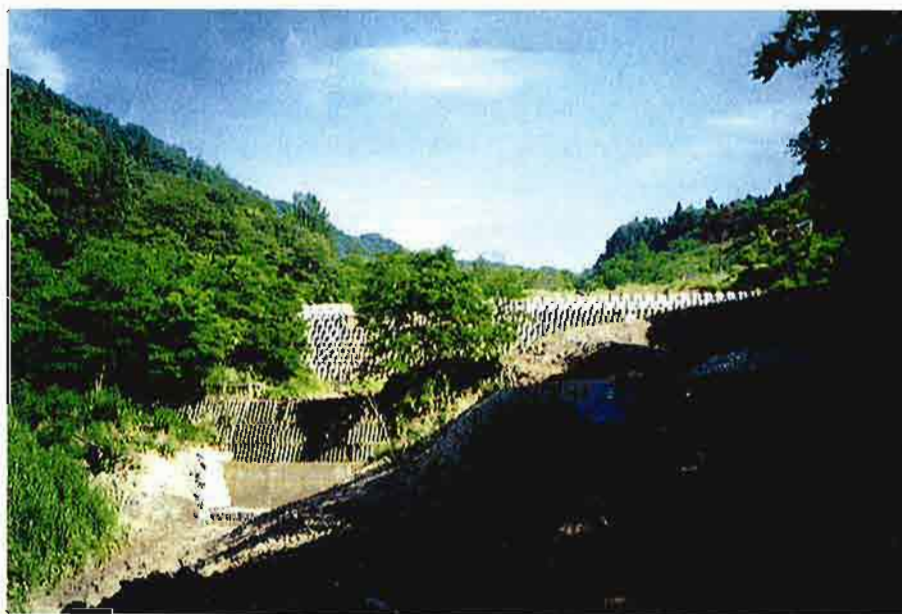
ブロック積砂防ダム

嵩上げ工事が終わりダム機能が回復した。

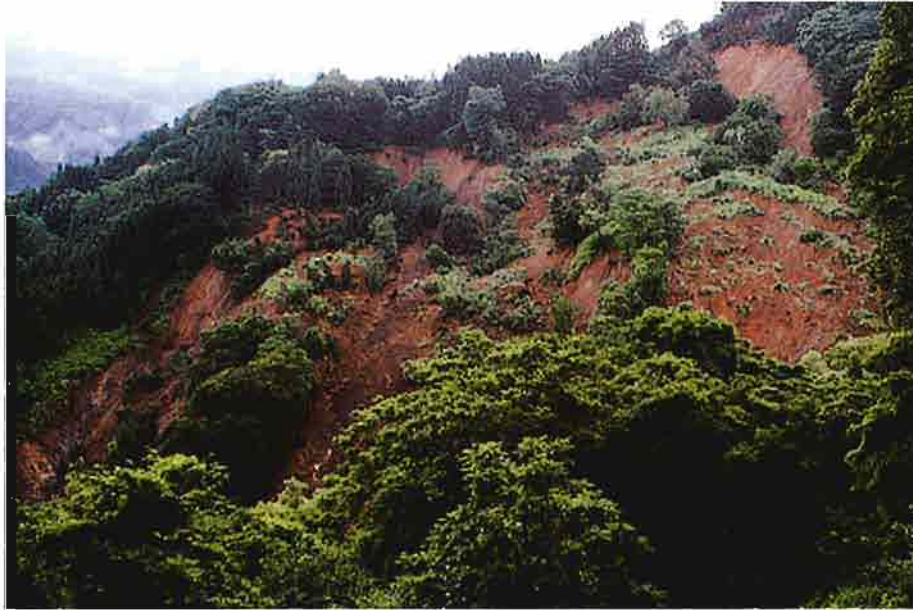
崩壊直後の空中写真

十二沢下流側より望む。Bブロックを中心に、手前がAブロック・奥がCブロックと大きく三分される。

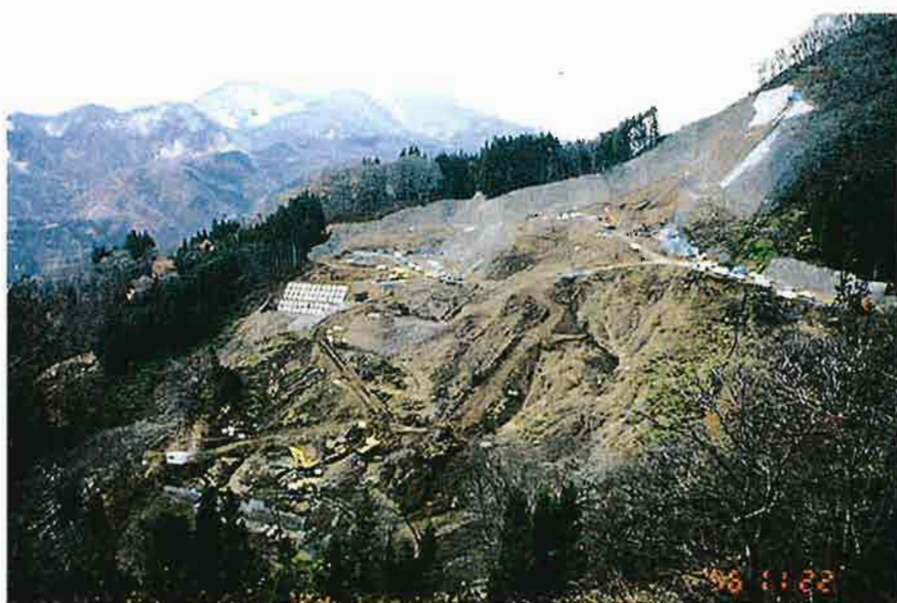
対策工の進む地すべり地内

上部の法砕工、中段の集水井およびアンカー工、下部で土留工と場内各地で工事が着々と進行している。

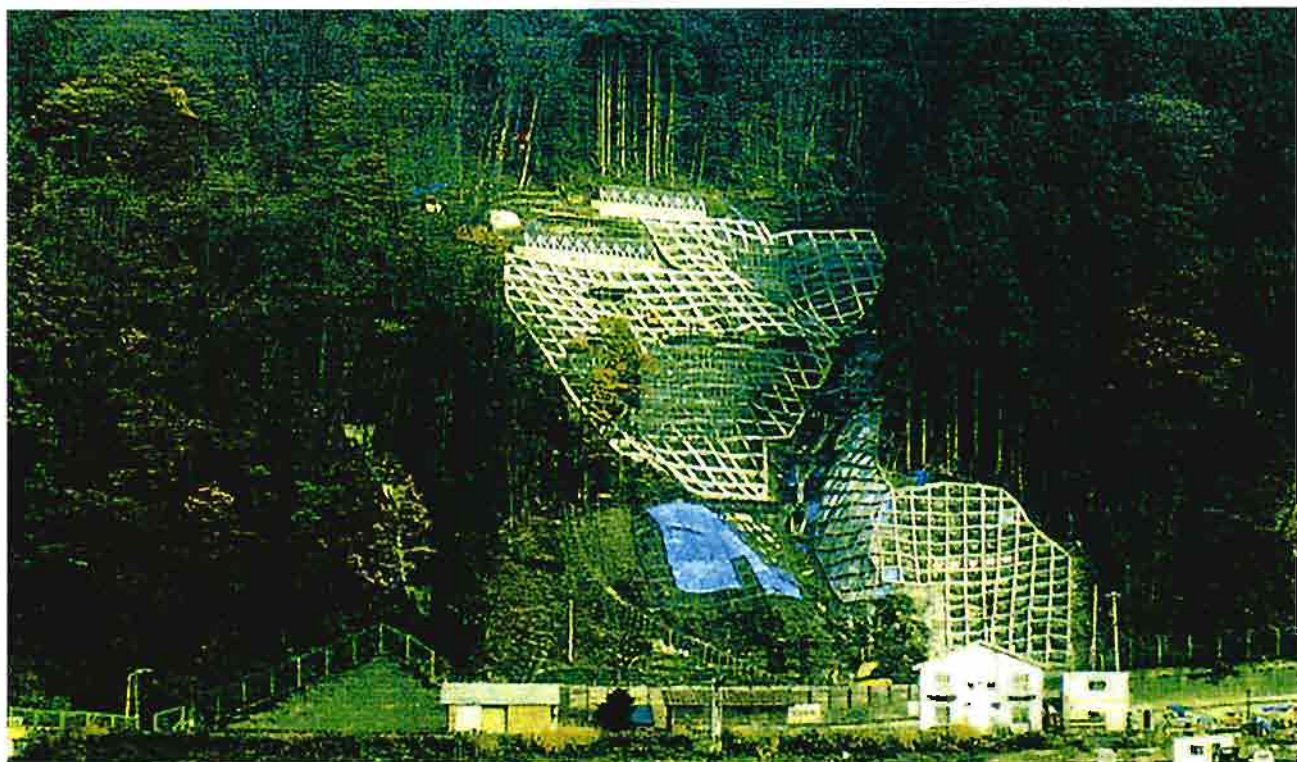
対策工の進む急斜面地
崩壊斜面全体に吹付砕工が、その上部に落石防護柵、沢部に鋼製砕堰堤が進行している。

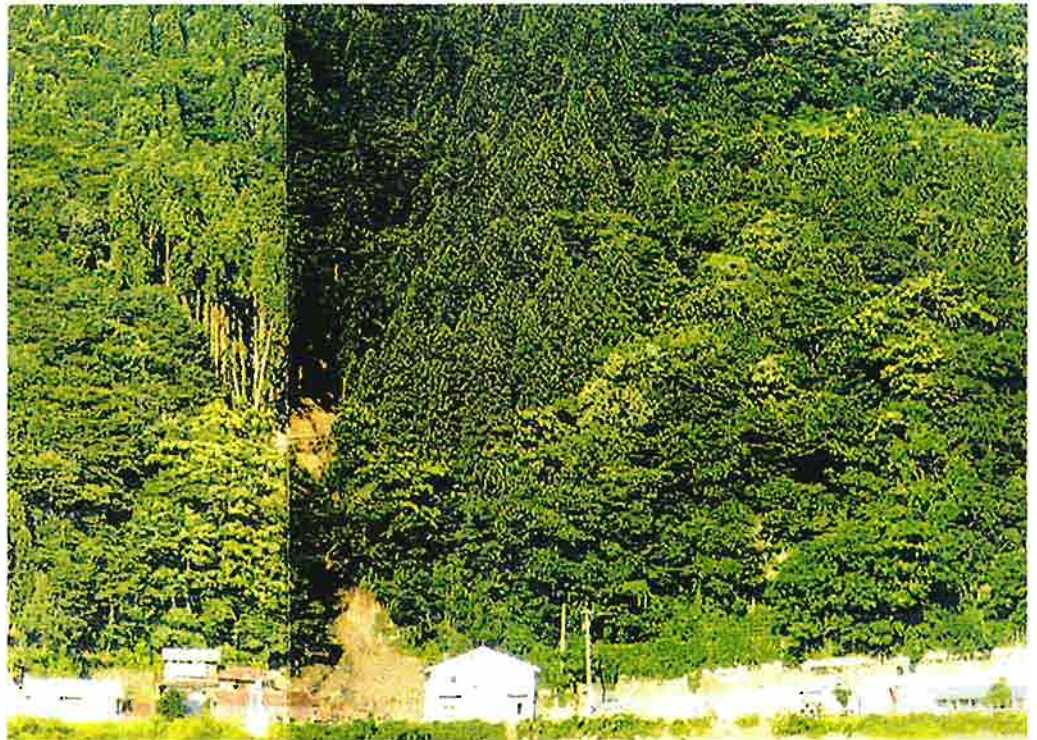
急傾斜地光明全景
姫川対岸より崩壊地を望む。

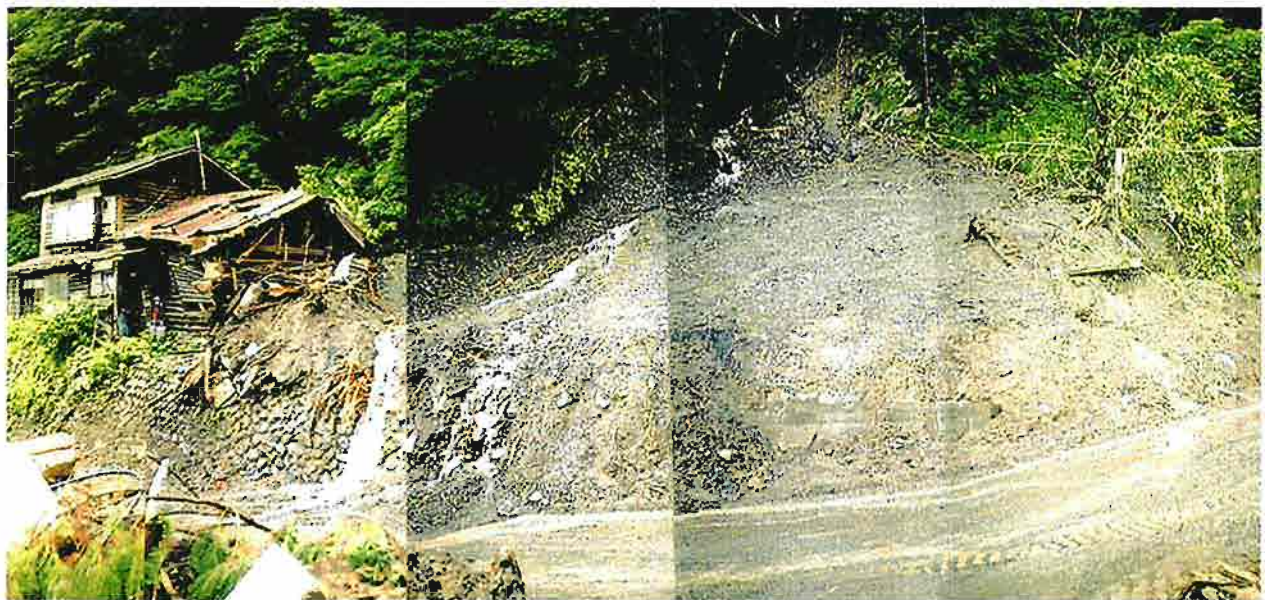
崩壊地末端部
沢より押し出した土砂により民家半壊。国道部に堆積した土砂は排除されている。
