(様式6-1)事後評価シート

事業名	山地治山（地域防災対策総合治山）		路河川名等	天竜川流域 小黒川
番号	3	市町村名	伊那市	箇所名(ふりがな)
				内の萱(うちのかや)

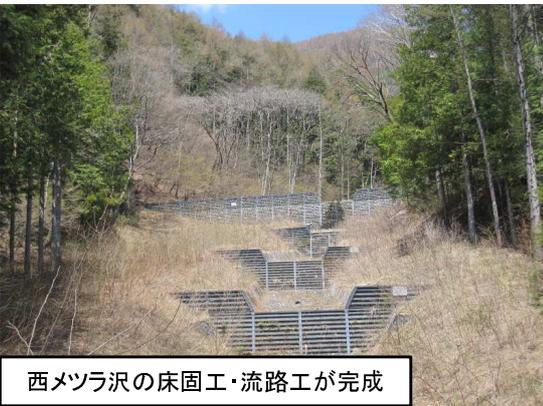
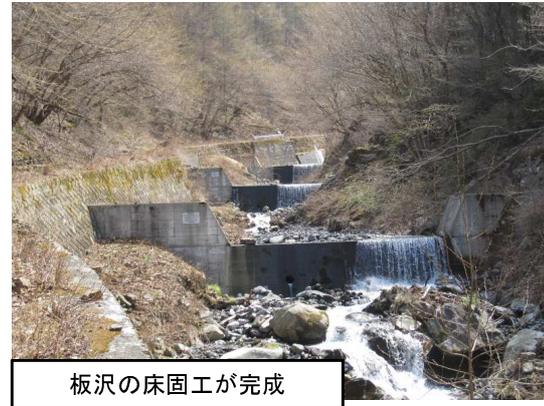
【事業完了後(現況)の写真】

①事業効果の発現状況	事業効果の発現状況(A: 目的を超えた達成 B: 達成した C: 概ね達成 D: 達成したとはいえない)						評価		
	直接的効果 (定量的・定性的)	対策工事の実施により、渓流に堆積していた大量の不安定土砂(合計25,000m <sup>3</sup> )が安定化し、流路工や護岸工の施工により、流路や山脚が固定されたため、同程度の雨量によっても土石流は発生しなかった。				B			
間接的効果 (定量的・定性的)	地域の安全・安心な生活環境の保全や、流域の自然環境の維持向上に寄与している。								
②事業実施に伴う自然環境・生活環境等の変化	事業実施に伴う自然環境・生活環境等の変化(A: 環境がよくなった B: 大きな影響なし C: 影響が大きい)						評価		
	①常水のある自然渓流に横断構造物や流路工等を施工したことにより、渓流の連続性の分断や、自然渓岸が失われ、水生生物の生息環境に影響を及ぼすこととなった。 ②不安定堆積土砂が固定され、渓流が安定化したことにより、流域の清浄な水環境の改善に寄与した。また、森林整備により、森林の持つ様々な環境保全機能の増進が図られ、流域の自然環境の維持向上に寄与し、地域住民からも評価されている。						B		
③施設の維持管理状況	施設の維持管理状況(A: 地域の人たちの参加あり B: 適切 C: やや不十分 D: 不適切)						評価		
	長野県が定期的に点検管理を行っており、平成20年度の完工以降、同流域では、度重なる豪雨に見舞われているが、施工された施設に異常は認められない。						B		
④地域住民等の評価	地域住民等の評価(A: 評価が高い B: 中程度の評価 C: 評価が低い)						評価		
	地元区長からは、災害防止の観点から、工事の必要性、重要性の評価は高く、事業の実施結果にも満足しており、土砂災害の復旧や森林整備の実施に伴い、自然環境の状況が良くなったとの評価も得られた。 また、当該地区では現在も、他所管の砂防や道路工事が継続して実施されているが、地域の安全に配慮した受注業者の施工について、高く評価されている。						A
