路線名：清水平前岳線

路線番号：7

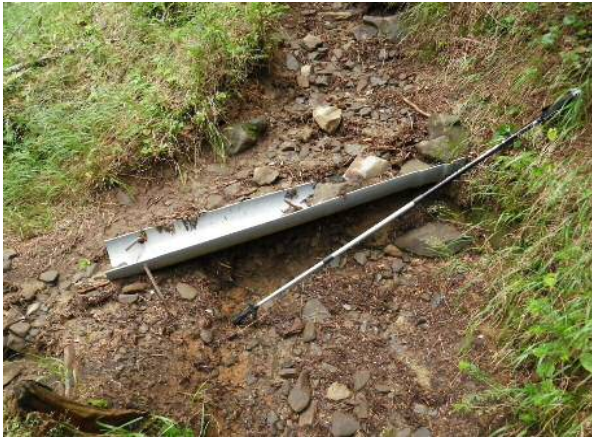
写真番号	33	撮影日	H25.9.6
	施設名	清水平 水場		
	緯度	35.784317		
	経度	137.847450		
	概況	健全である。		
 	写真番号	34	撮影日	H25.9.6
	施設名	標識		
	緯度	35.784283		
	経度	137.847500		
	概況	判別不能		
 	写真番号	35	撮影日	H25.9.6
	施設名	急登部 トラロープ		
	緯度	35.785350		
	経度	137.846950		
	概況	表土流出		
 	写真番号	36	撮影日	H25.9.6
	施設名	横断排水溝状況		
	緯度	35.786050		
	経度	137.846600		
	概況	埋没しつつあり。

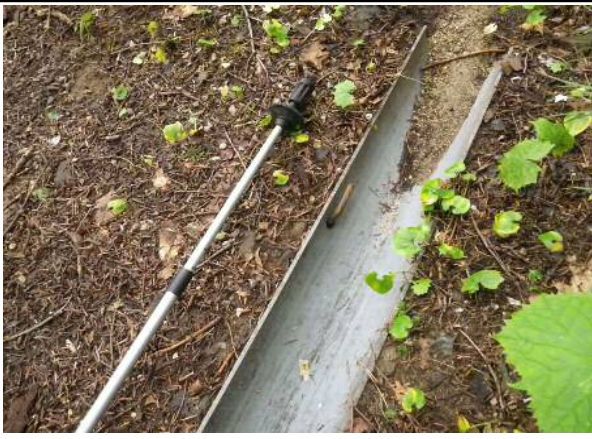
写真番号	39	撮影日	H25.9.6
	施設名	横断排水溝		
	緯度	35.786500		
	経度	137.846600		
	概況	健全である。

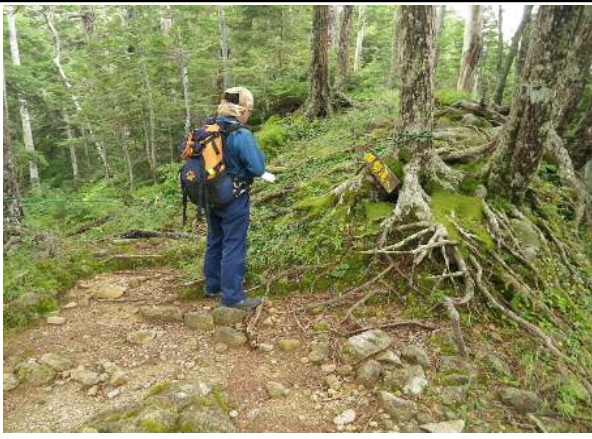
写真番号	42	撮影日	H25.9.6
	施設名	道標		
	緯度	35.787667		
	経度	137.845283		
	概況	落下している。		
 	写真番号	43	撮影日	H25.9.6
	施設名	うどんや峠標識		
	緯度	35.787683		
	経度	137.845283		
	概況	緑制限ロープ 健全である。

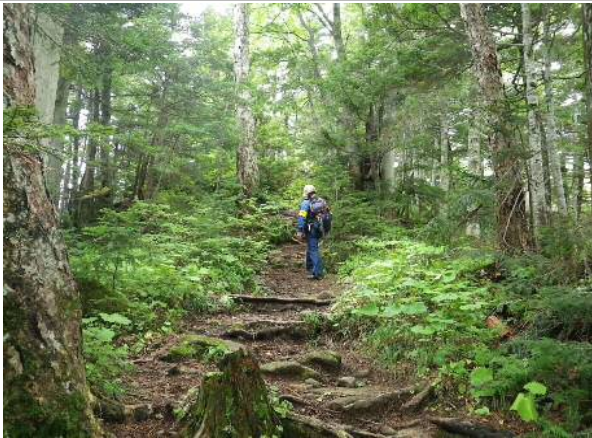
写真番号	49	撮影日	H25.9.6
	施設名	丸太階段		
	緯度	35.788200		
	経度	137.843817		
	概況	健全である。

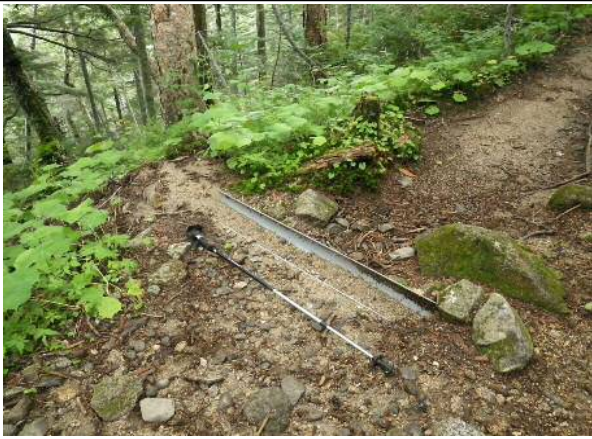
写真番号	50	撮影日	H25.9.6
	施設名	登山道状況		
	緯度	35.788067		
	経度	137.843367		
	概況	健全である。

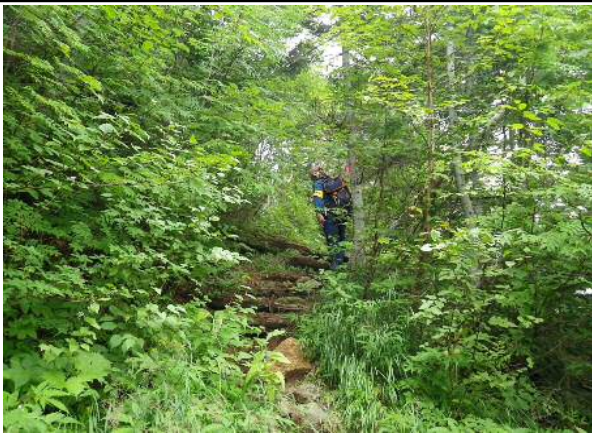
写真番号	51	撮影日	H25.9.6
	施設名	横断排水工		
	緯度	35.787867		
	経度	137.841617		
	概況	健全である。

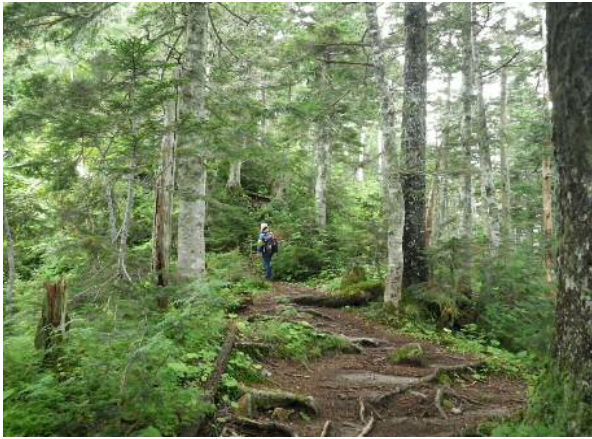
写真番号	52	撮影日	H25.9.6
	施設名	丸太階段		
	緯度	35.787750		
	経度	137.840517		
	概況	健全である。

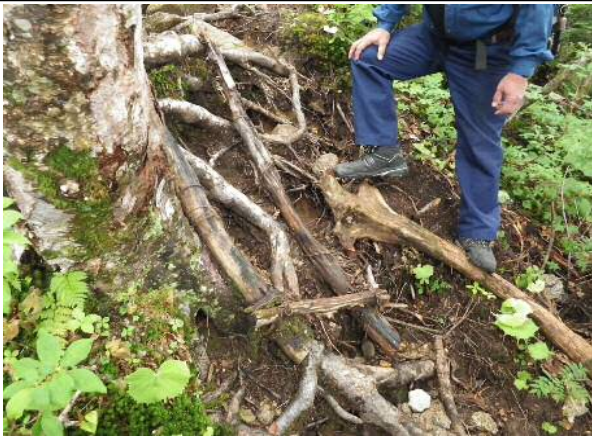
写真番号	53	撮影日	H25.9.6
	施設名	登山道状況		
	緯度	35.786917		
	経度	137.838933		
	概況	健全である。		
 	写真番号	54	撮影日	H25.9.6
	施設名	丸太階段		
	緯度	35.786800		
	経度	137.838250		
	概況	損傷している。

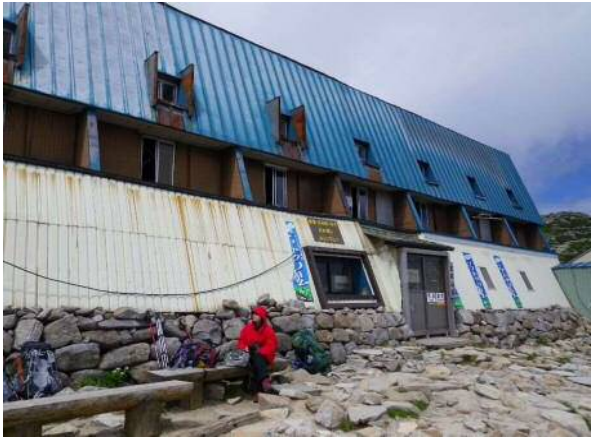
写真番号	93	撮影日	H25.9.6
	施設名	乗越浄土 看板		
	緯度	35.783167		
	経度	137.810600		
	概況	健全である。		
 	写真番号	94	撮影日	H25.9.6
	施設名	乗越浄土 看板		
	緯度	35.783117		
	経度	137.810333		
	概況	破損している		
 	写真番号	95	撮影日	H25.8.28
	施設名	道標		
	緯度	35.783117		
	経度	137.810333		
	概況	健全である。		
 	写真番号	96	撮影日	H25.8.28
	施設名	登山指導員詰所		
	緯度	35.783150		
	経度	137.809683		
	概況	健全である。
