路線名: 船窪新道(仮称)

路線番号:0

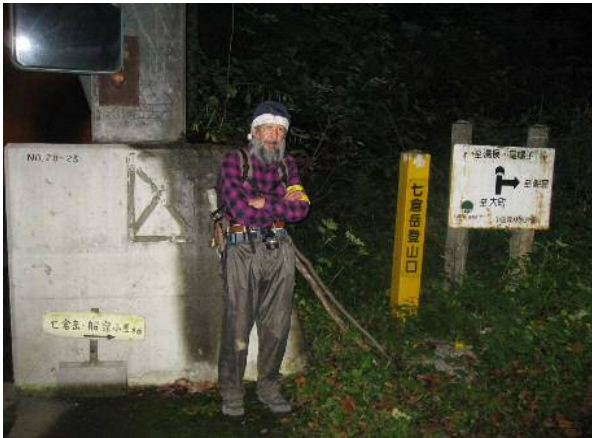
写真番号	1	撮影日	H25.10.19
	施設名	道標		
	緯度	36.493917		
	経度	137.722983		
	概況	健全である

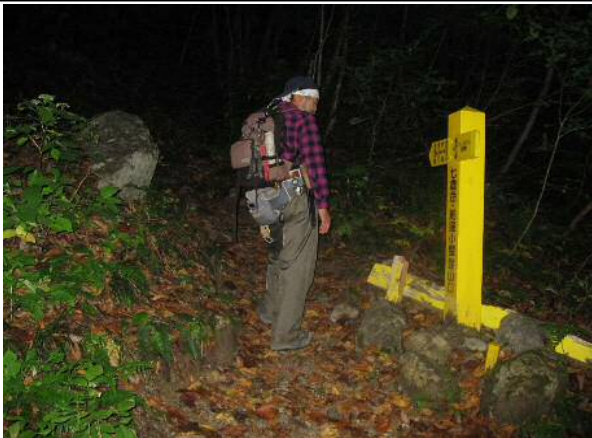
写真番号	2	撮影日	H25.10.19
	施設名	道標		
	緯度	36.494750		
	経度	137.721317		
	概況	健全である

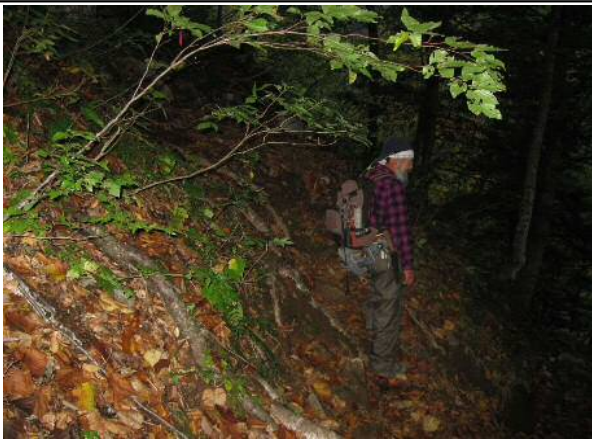
写真番号	3	撮影日	H25.10.19
	施設名	登山道状況		
	緯度	36.492783		
	経度	137.720967		
	概況	健全である

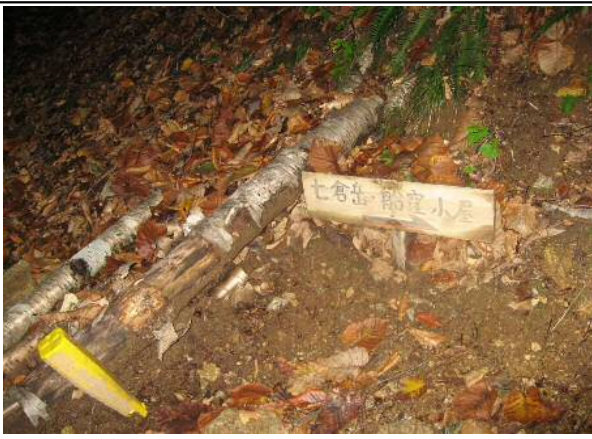
写真番号	4	撮影日	H25.10.19
	施設名	道標		
	緯度	36.492767		
	経度	137.720967		
	概況	健全である

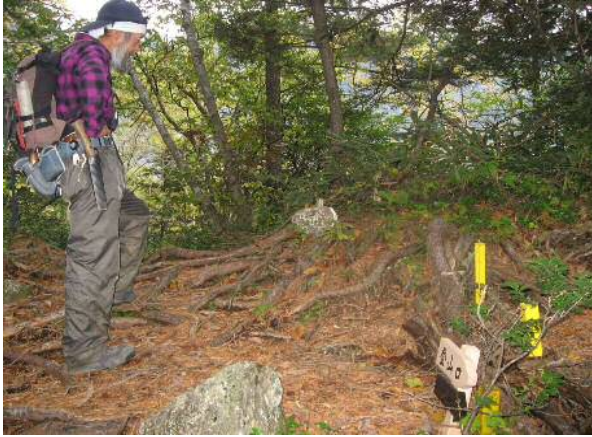
写真番号	9	撮影日	H25.10.19
	施設名	道標		
	緯度	36.491200		
	経度	137.719133		
	概況	健全である

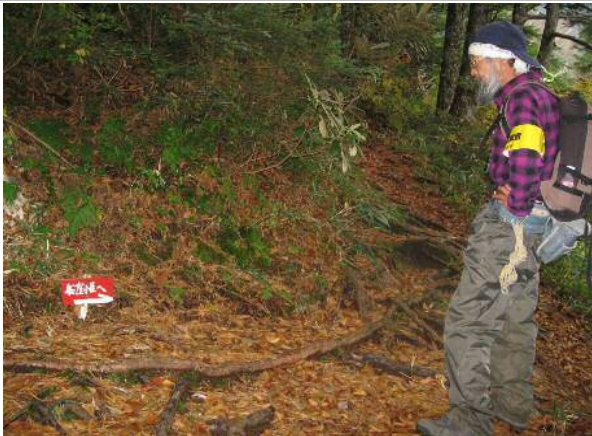
写真番号	10	撮影日	H25.10.19
	施設名	道標		
	緯度	36.491000		
	経度	137.716850		
	概況	健全である

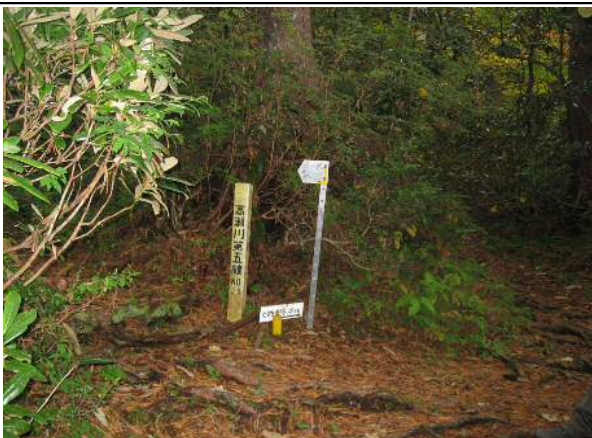
写真番号	11	撮影日	H25.10.19
	施設名	道標		
	緯度	36.491133		
	経度	137.716417		
	概況	健全である

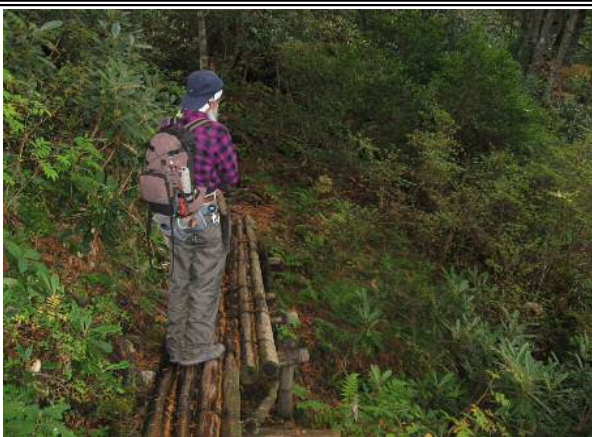
写真番号	12	撮影日	H25.10.19
	施設名	丸太橋		
	緯度	36.491933		
	経度	137.714567		
	概況	健全である
