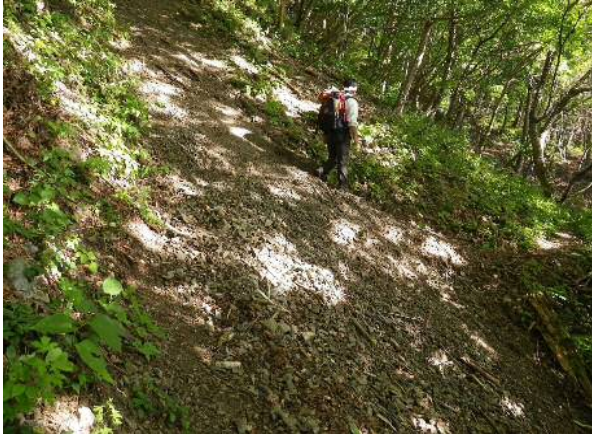
| | 写真番号 | 9 | 撮影日 | H25.9.27 |

| | 概況 | 山側より土砂流出。 | | |

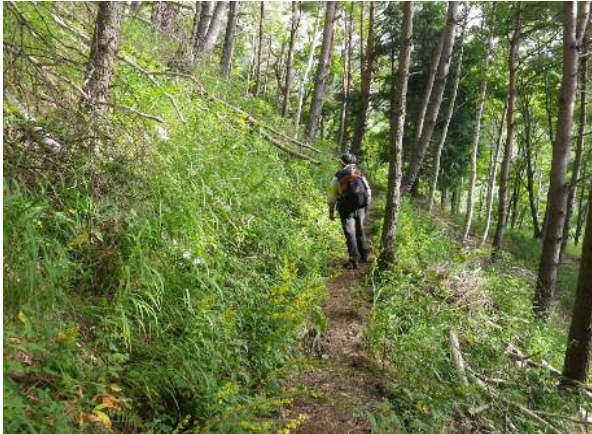
| | 写真番号 | 10 | 撮影日 | H25.9.27 |

| | 概況 | 健全である。 | | |

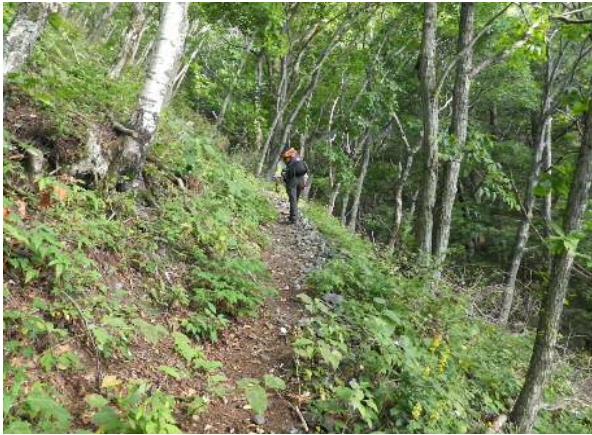
| | 写真番号 | 11 | 撮影日 | H25.9.27 |

| | 概況 | 健全である。 | | |

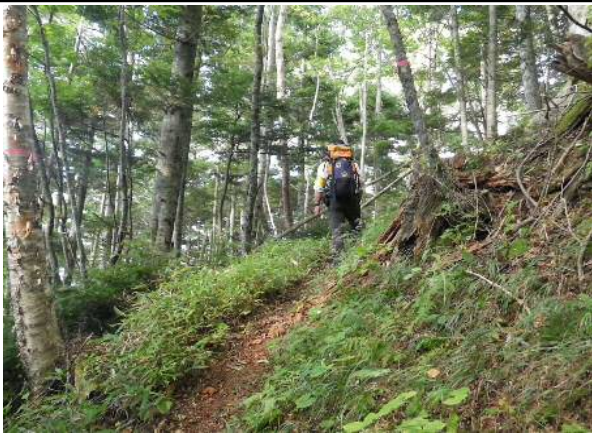
| | 写真番号 | 24 | 撮影日 | H25.9.27 |

| | 概況 | 健全である。 | | |

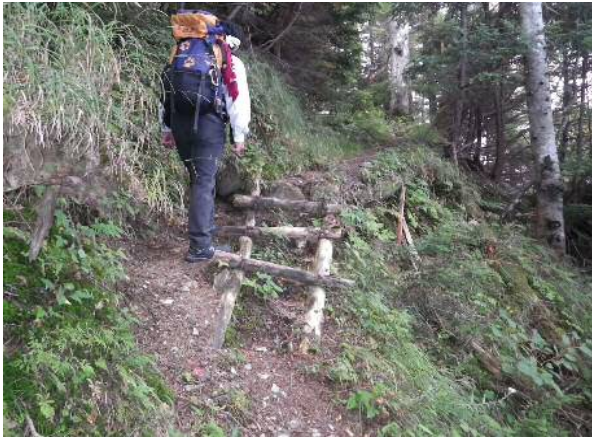
| | 写真番号 | 41 | 撮影日 | H25.9.27 |

| | 概況 | 腐朽している。 | | |

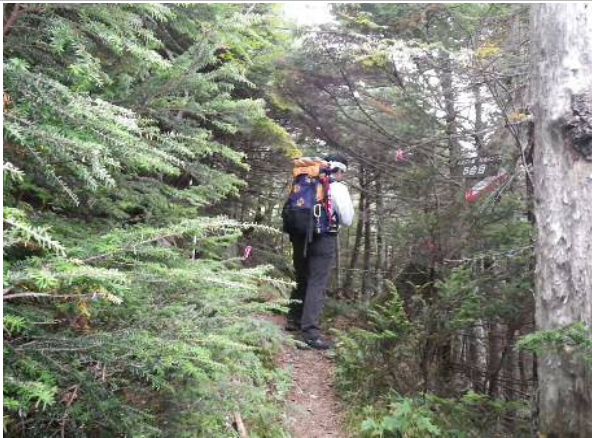
| | 写真番号 | 42 | 撮影日 | H25.9.27 |

| | 概況 | 規制トラロープあり。 健全である。 | | |

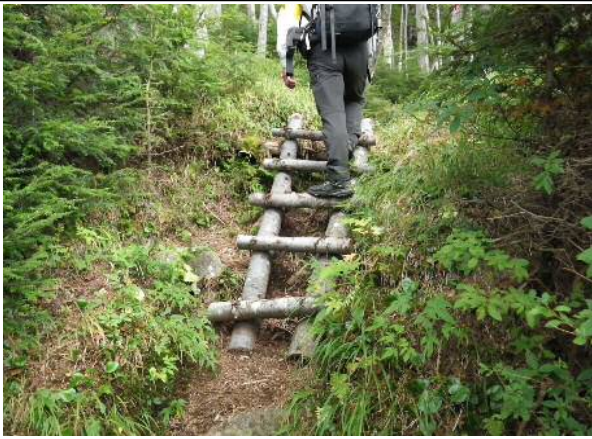
| | 写真番号 | 43 | 撮影日 | H25.9.27 |

| | 概況 | 健全である。 | | |

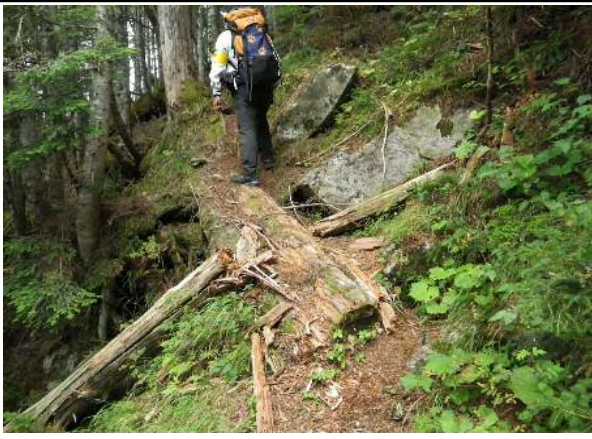
| | 写真番号 | 44 | 撮影日 | H25.9.27 |

| | 概況 | 腐朽している。 | | |

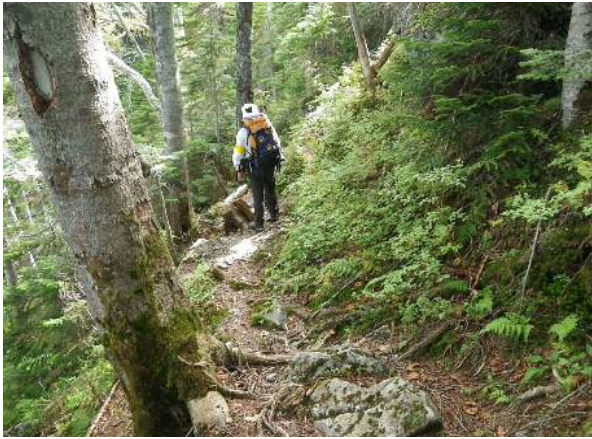
| | 写真番号 | 57 | 撮影日 | H25.9.27 |

| | 概況 | 健全である。 | | |

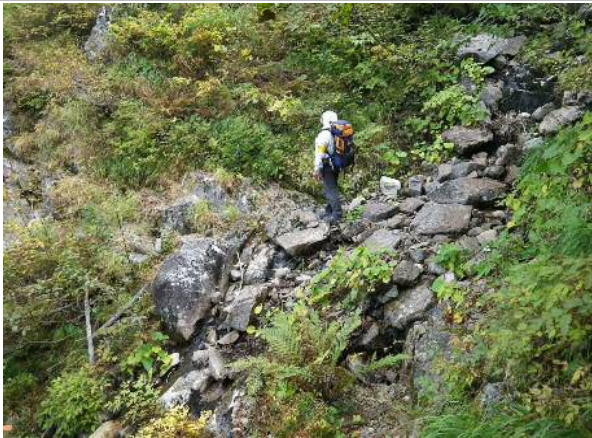
| | 写真番号 | 58 | 撮影日 | H25.9.27 |

| | 概況 | 健全である。 | | |

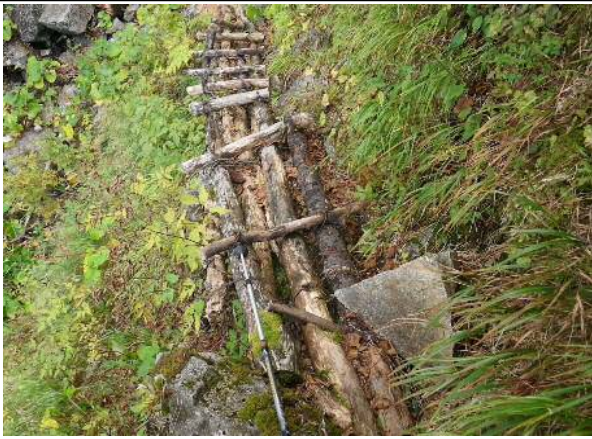
| | 写真番号 | 59 | 撮影日 | H25.9.27 |

| | 概況 | 腐朽している。 | | |

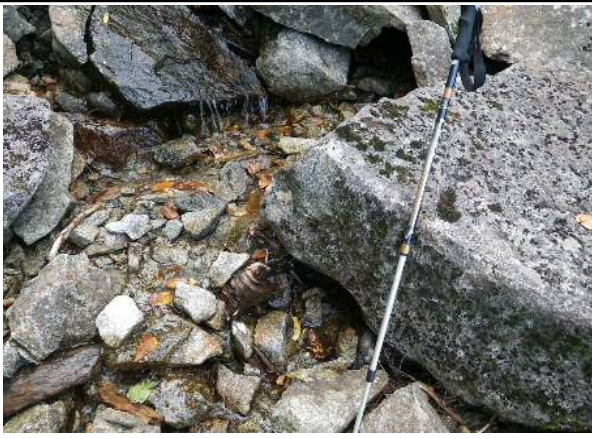
| | 写真番号 | 60 | 撮影日 | H25.9.27 |

| | 概況 | 健全である。 | | |

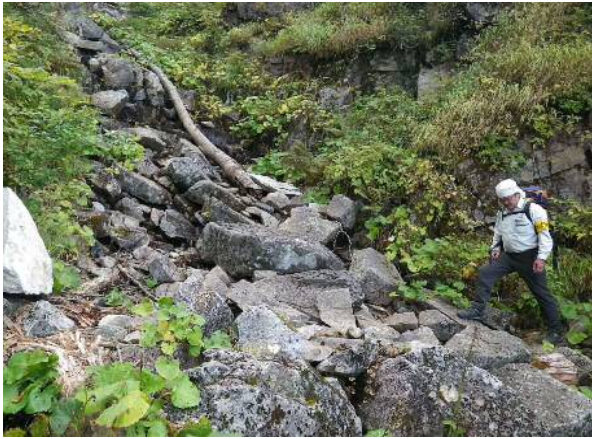
| | 写真番号 | 61 | 撮影日 | H25.9.27 |

| | 概況 | 健全である。 | | |

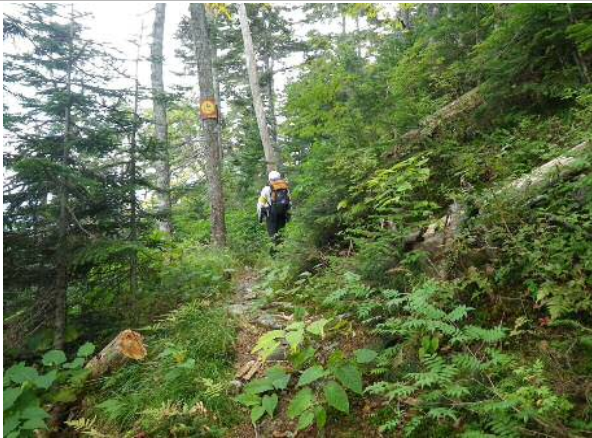
| | 写真番号 | 62 | 撮影日 | H25.9.27 |

| | 概況 | 健全である。 | | |

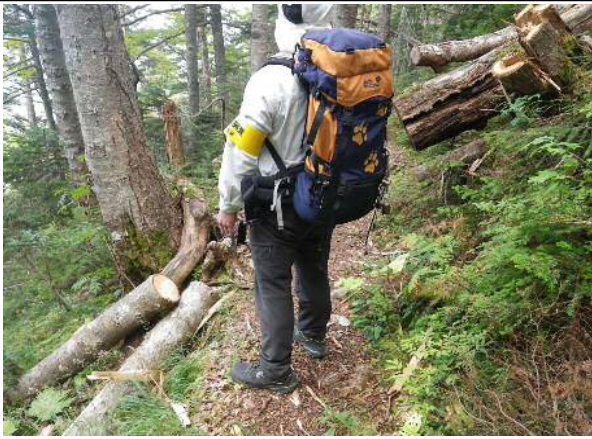
| | 写真番号 | 63 | 撮影日 | H25.9.27 |

| | 概況 | 支障木、伐採状況 健全である。 | | |

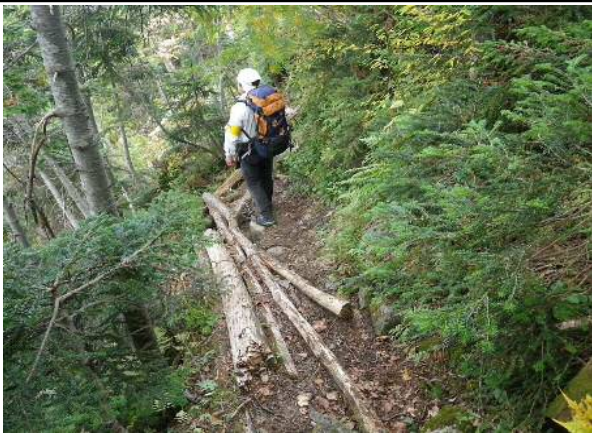
| | 写真番号 | 64 | 撮影日 | H25.9.27 |

| | 概況 | 腐朽している。 | | |
