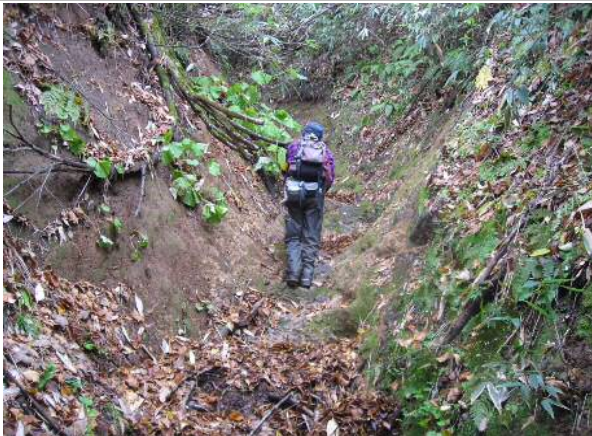
写真番号	5	撮影日	H25.10.22
	施設名	登山道状況		
	緯度	36.878167		
	経度	138.008250		
	概況	健全である。

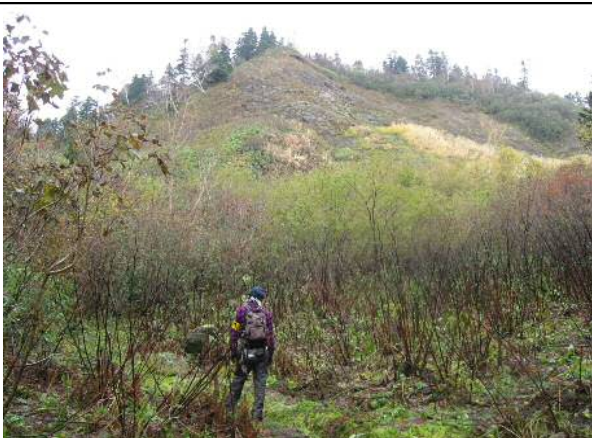
写真番号	6	撮影日	H25.10.22
	施設名	登山道状況		
	緯度	36.880633		
	経度	138.009900		
	概況	谷地形 健全である。

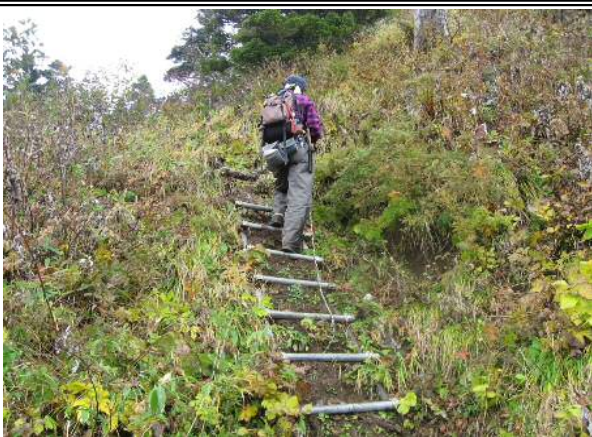
写真番号	7	撮影日	H25.10.22
	施設名	登山道状況		
	緯度	36.884033		
	経度	138.011767		
	概況	健全である。
