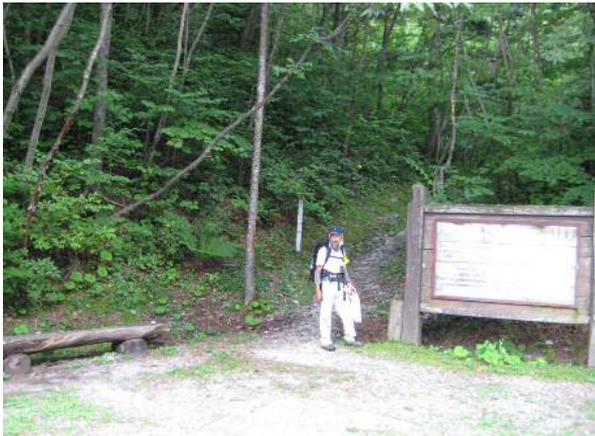
写真番号	1	撮影日	H25.9.10
	施設名	車道終点 看板・ベンチ		
	緯度	36.436633		
	経度	137.684433		
	概況	登山道入口 健全である

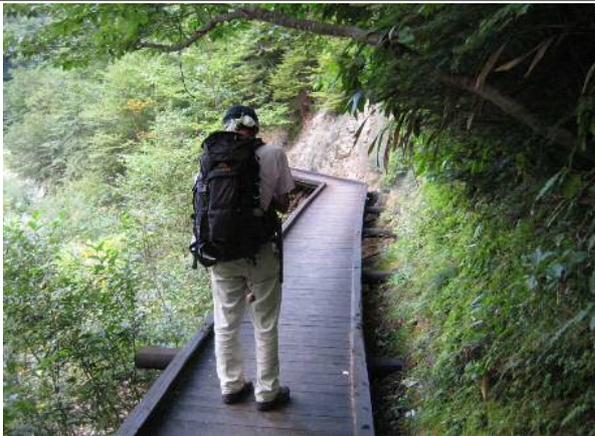
写真番号	2	撮影日	H25.9.10
	施設名	栈道		
	緯度	36.432717		
	経度	137.684333		
	概況	健全である

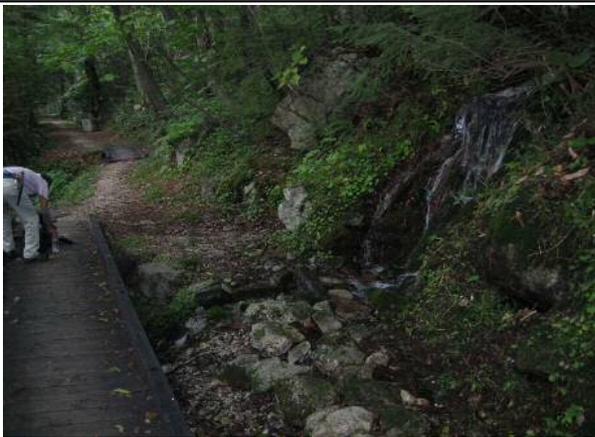
写真番号	3	撮影日	H25.9.10
	施設名	水場		
	緯度	36.429533		
	経度	137.684983		
	概況	健全である

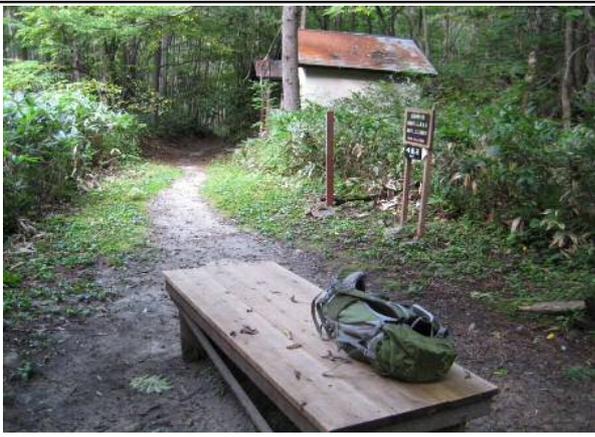
写真番号	4	撮影日	H25.9.10
	施設名	テーブル・道標		
	緯度	36.425083		
	経度	137.683533		
	概況	健全である 右奥の建物は名無し小屋 (避難小屋)

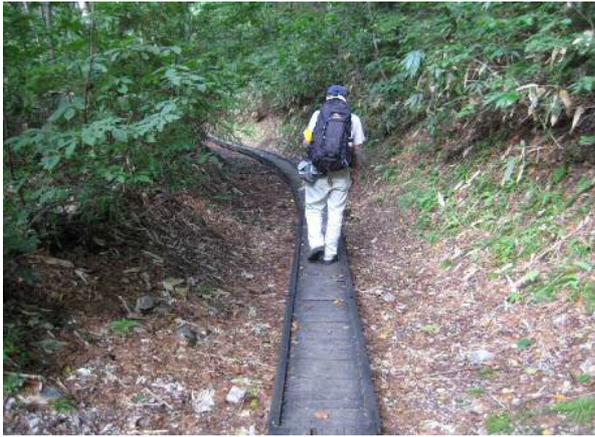
写真番号	5	撮影日	H25.9.10
	施設名	木道		
	緯度	36.422517		
	経度	137.683333		
	概況	健全である

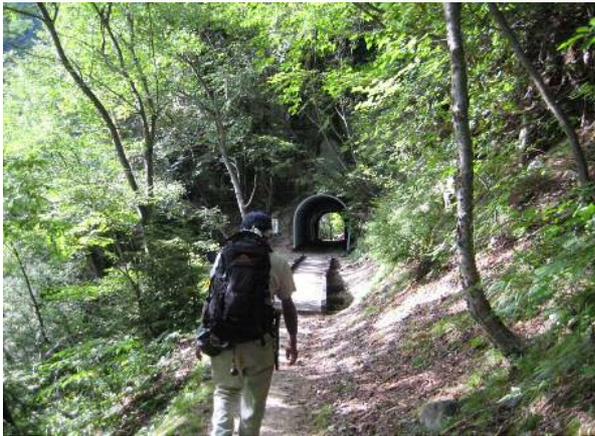
写真番号	6	撮影日	H25.9.10
	施設名	トンネル		
	緯度	36.421433		
	経度	137.683300		
	概況	健全である

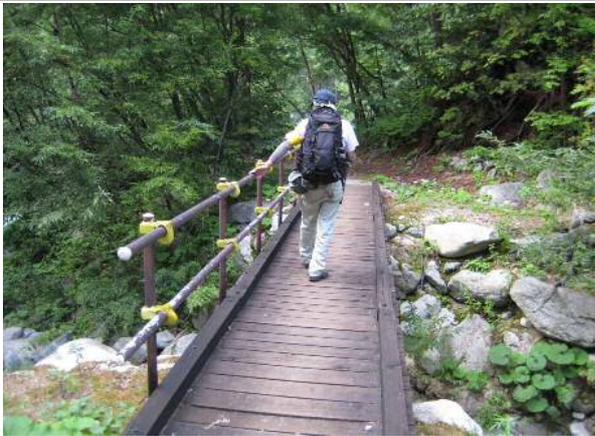
写真番号	7	撮影日	H25.9.10
	施設名	木橋		
	緯度	36.414500		
	経度	137.680900		
	概況	健全である

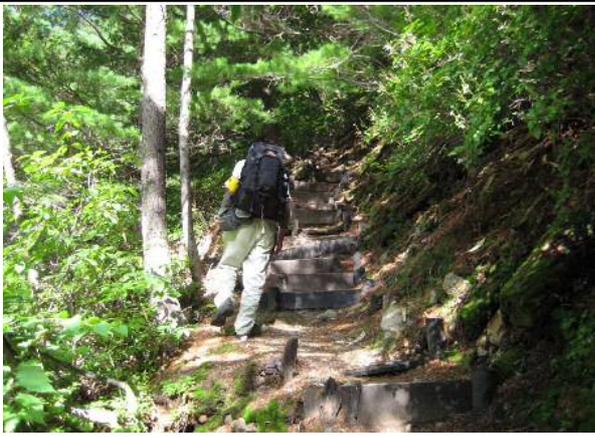
写真番号	8	撮影日	H25.9.10
	施設名	階段		
	緯度	36.407350		
	経度	137.681983		
	概況	健全である

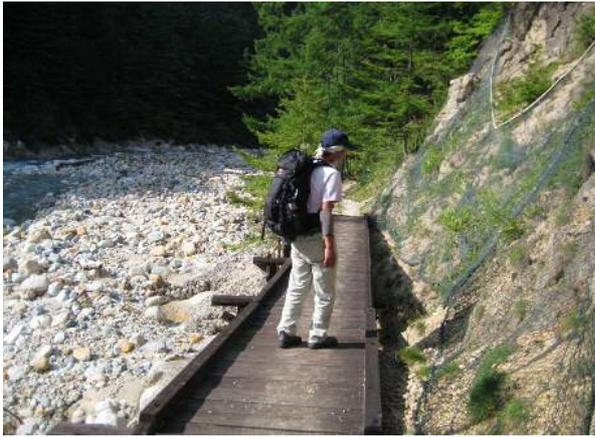
写真番号	9	撮影日	H25.9.10
	施設名	栈道		
	緯度	36.405483		
	経度	137.682133		
	概況	山側に防護ネットあり 健全である

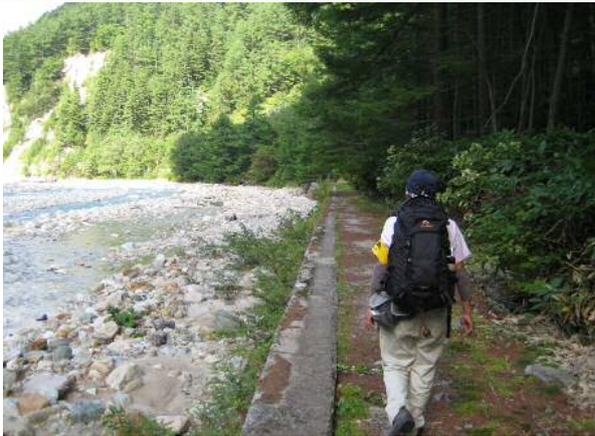
写真番号	10	撮影日	H25.9.10
	施設名	護岸沿い		
	緯度	36.402367		
	経度	137.681517		
	概況	健全である

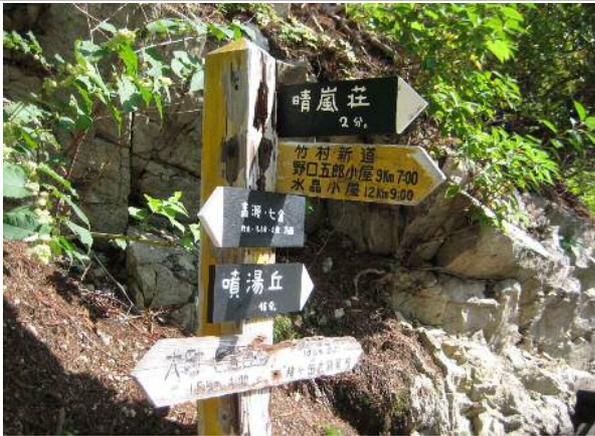
写真番号	11	撮影日	H25.9.10
	施設名	道標		
	緯度	36.397400		
	経度	137.681667		
	概況	健全である

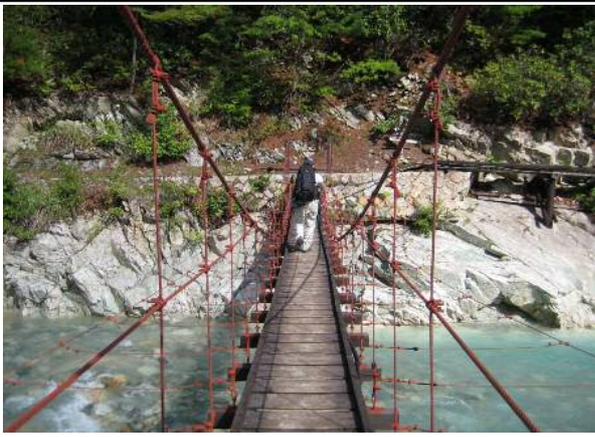
写真番号	12	撮影日	H25.9.10
	施設名	つり橋		
	緯度	36.397433		
	経度	137.681583		
	概況	健全である

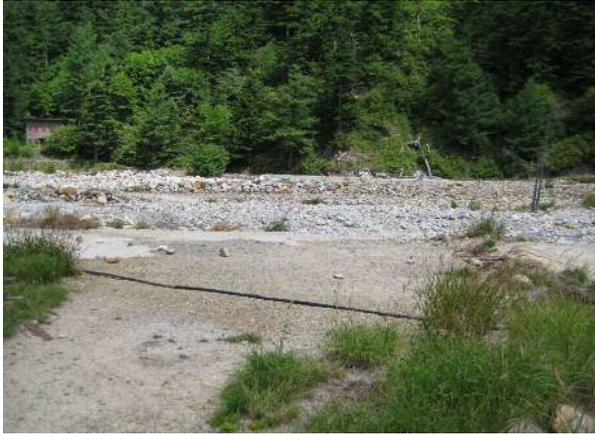
写真番号	13	撮影日	H25.9.10
	施設名	テントサイト		
	緯度	36.397383		
	経度	137.680500		
	概況	健全である 左端の建物は湯俣山荘 (現在休業中)

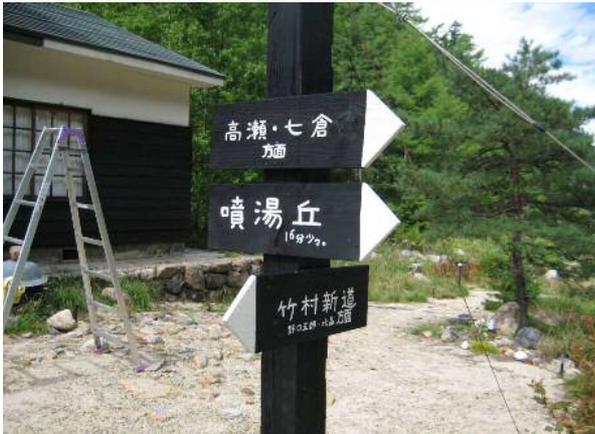
写真番号	14	撮影日	H25.9.10
	施設名	晴嵐荘前道標		
	緯度	36.397400		
	経度	137.680467		
	概況	健全である

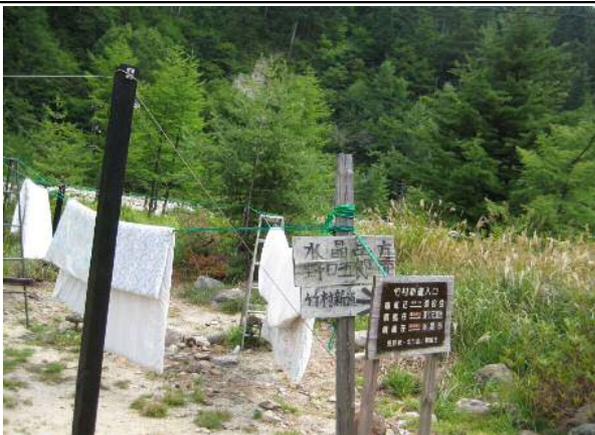
写真番号	15	撮影日	H25.9.10
	施設名	晴嵐荘前道標		
	緯度	36.397400		
	経度	137.680483		
	概況	健全である

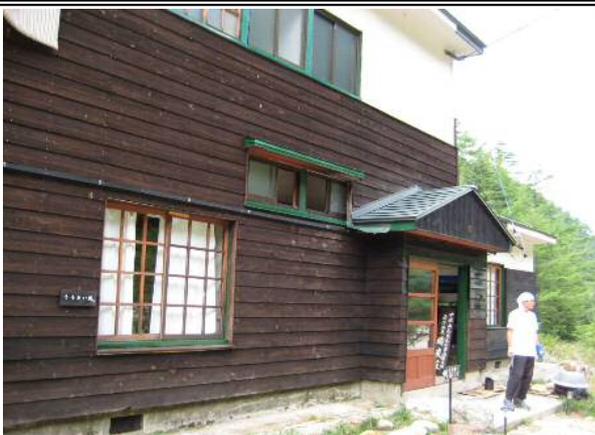
写真番号	16	撮影日	H25.9.10
	施設名	晴嵐荘		
	緯度	36.397400		
	経度	137.680483		
	概況	健全である
