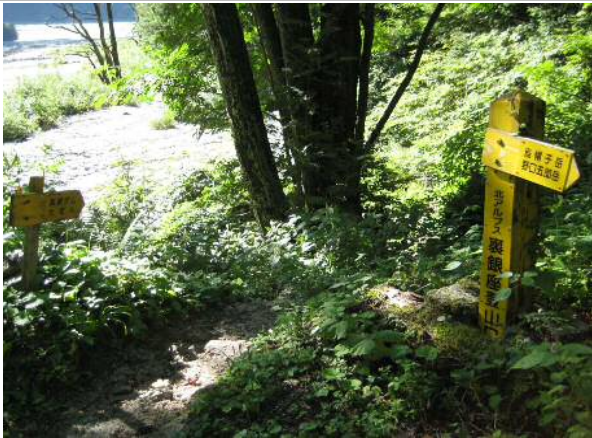
写真番号	5	撮影日	H25.9.9
	施設名	道標 12		
	緯度	36.477867		
	経度	137.677483		
	概況	健全である

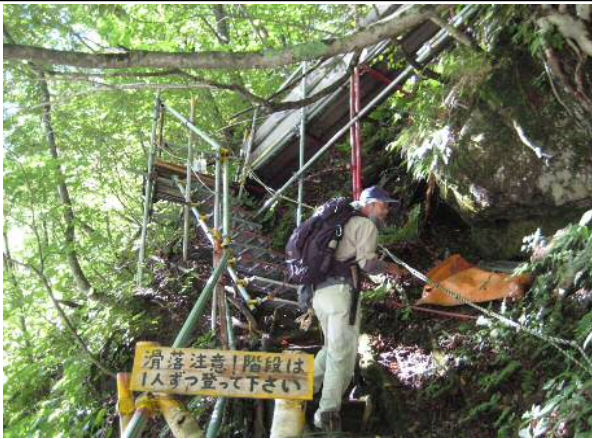
写真番号	6	撮影日	H25.9.9
	施設名	道標		
	緯度	36.477833		
	経度	137.677500		
	概況	健全である

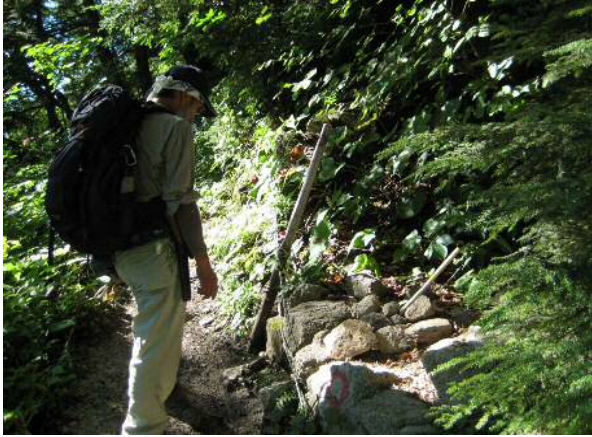
写真番号	8	撮影日	H25.9.9
	施設名	落石注意		
	緯度	36.478000		
	経度	137.673883		
	概況	健全である

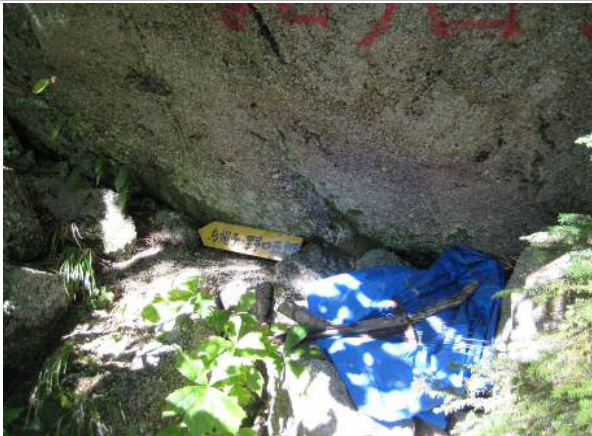
写真番号	9	撮影日	H25.9.9
	施設名	ロープ		
	緯度	36.478900		
	経度	137.671350		
	概況	健全である

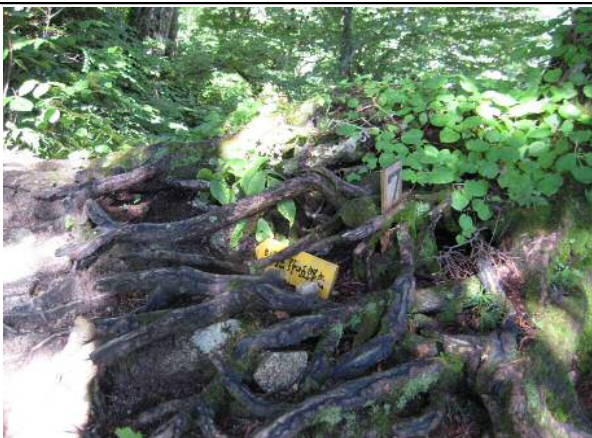
写真番号	10	撮影日	H25.9.9
	施設名	道標		
	緯度	36.478883		
	経度	137.671350		
	概況	健全である

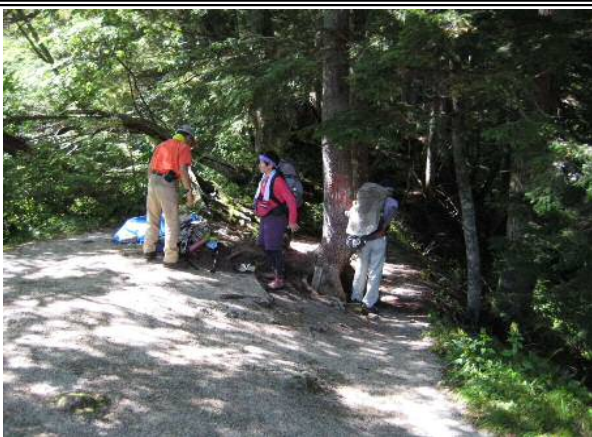
写真番号	11	撮影日	H25.9.9
	施設名	道標 7		
	緯度	36.477217		
	経度	137.669883		
	概況	健全である
