施設名：駒ヶ岳七合目避難小屋

施設番号：2

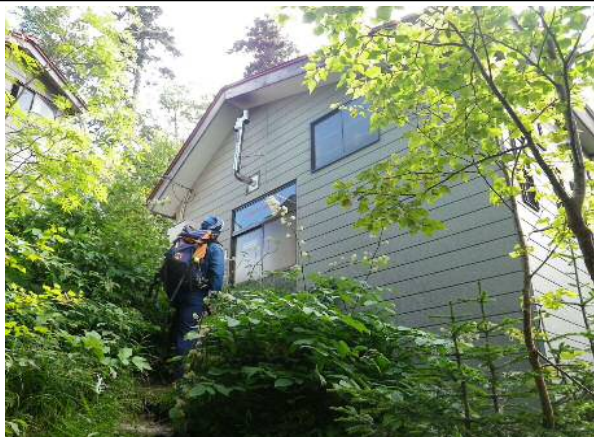
写真番号	1	撮影日	H25.9.11
施設名	外観		
緯度	35.803700		
経度	137.789717		
概況	健全である。

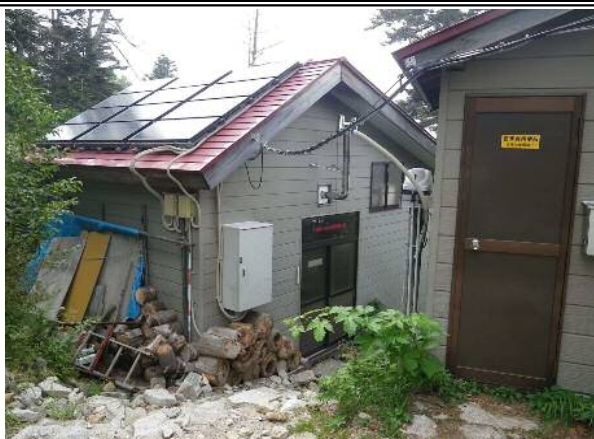
写真番号	2	撮影日	H25.9.11
施設名	外観		
緯度	35.803550		
経度	137.789800		
概況	健全である。

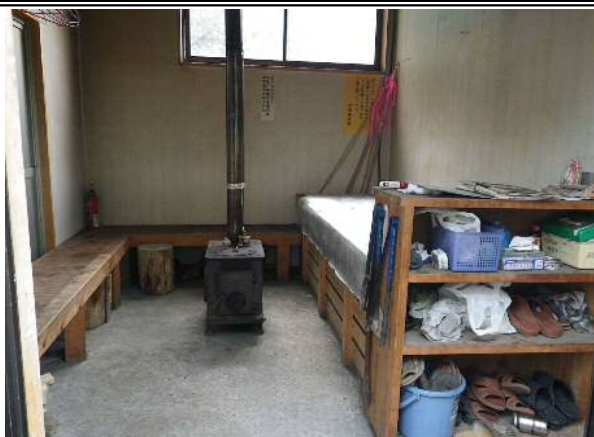
写真番号	3	撮影日	H25.9.11
施設名	避難小屋内部		
緯度	35.803600		
経度	137.789750		
概況	健全である。

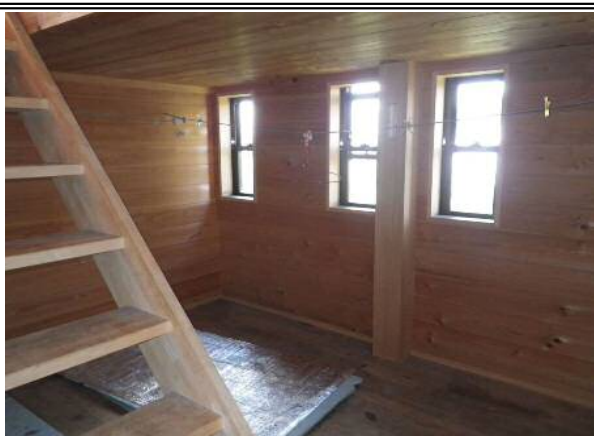
写真番号	4	撮影日	H25.9.11
施設名	避難小屋内部		
緯度	35.803683		
経度	137.789750		
概況	健全である。
