施設名: 針ノ木小屋

施設番号: 19

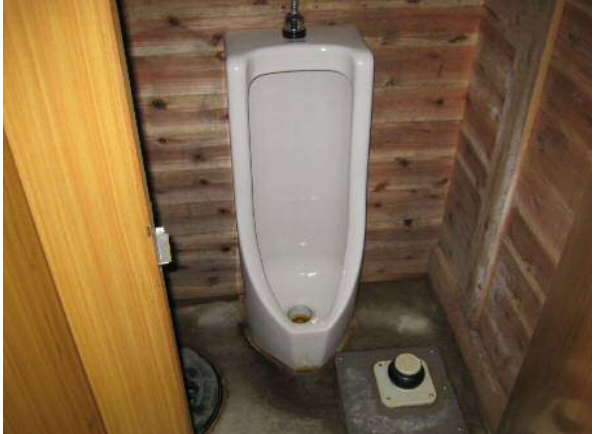
写真番号	9	撮影日	H25.8.29
	施設名	トイレ小		
	緯度	36.537083		
	経度	137.694117		
	概況	健全である。

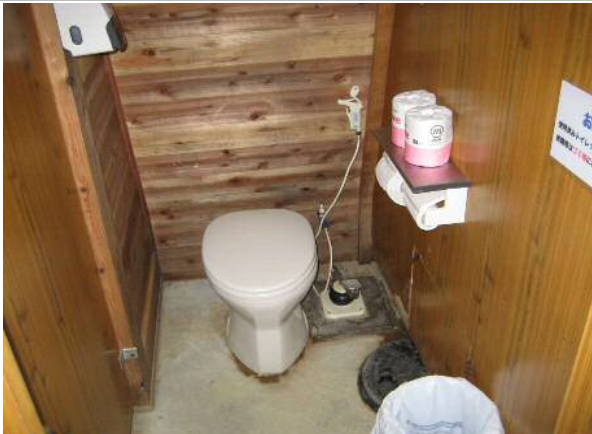
写真番号	10	撮影日	H25.8.29
	施設名	トイレ大		
	緯度	36.537083		
	経度	137.694117		
	概況	健全である。		
	写真番号		撮影日	
	施設名			
	緯度			
	経度			
	概況			
	写真番号		撮影日	
	施設名			
	緯度			
	経度			
	概況
