施設名: 野口五郎小屋

施設番号: 29

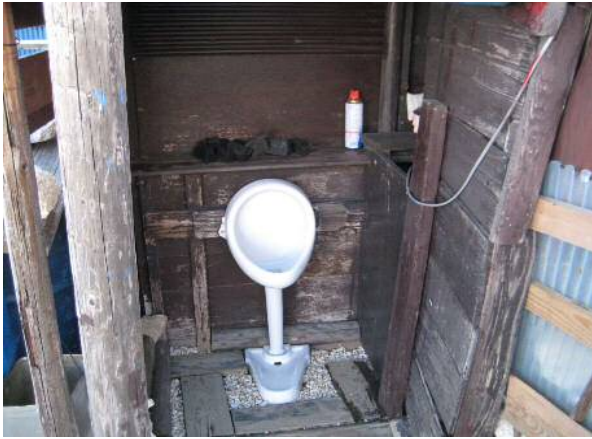
写真番号	5	撮影日	H25.9.9
	施設名	外トイレ小		
	緯度	36.436017		
	経度	137.638033		
	概況	健全である。

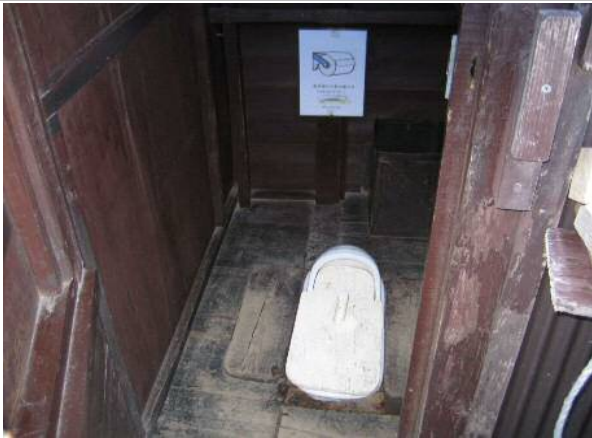
写真番号	6	撮影日	H25.9.9
	施設名	外トイレ大		
	緯度	36.436017		
	経度	137.638033		
	概況	健全である。		
	写真番号		撮影日	
	施設名			
	緯度			
	経度			
	概況			
	写真番号		撮影日	
	施設名			
	緯度			
	経度			
	概況
