## 施工状況等報告書

平成 28 年 7 月 28 日

対象事業の名称	新クリーンセンター建設事業
報告対象期間	平成 28 年 4 月 1 日から 平成 28 年 6 月 30 日まで
環境の保全のための措置	詳細は別紙添付資料のとおり
対象事業の実施状況	敷地造成工事は、6 月は準備工として、敷地内の伐採と測量作業を行った（別紙添付資料のとおり）。施設本体設計工事は、平成 28 年 4 月 28 日付で入札参加表明を締切り、同 6 月 27 日付で提案書の提出を受付けた。

# 施工状況等報告書添付資料「環境保全措置実施状況一覧表」

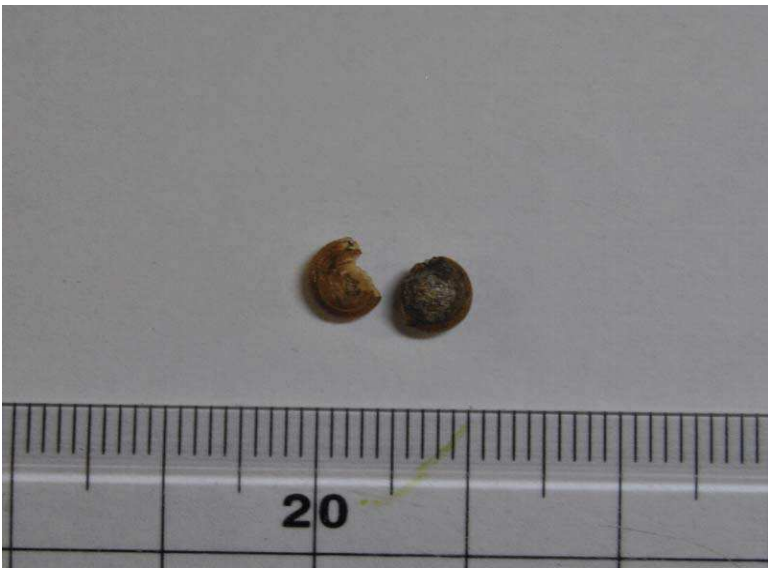
保全対象種	クリイロベッコウ
	写真番号	クリ-4
	撮影日	H28.6.24
	クリイロベッコウ移殖先の生息 個体確認調査  対象事業実施区域の北東側 落葉広葉樹林内ではクリイロ ベッコウの死貝2個体を確認し た。  殻径はともに約5.4mm

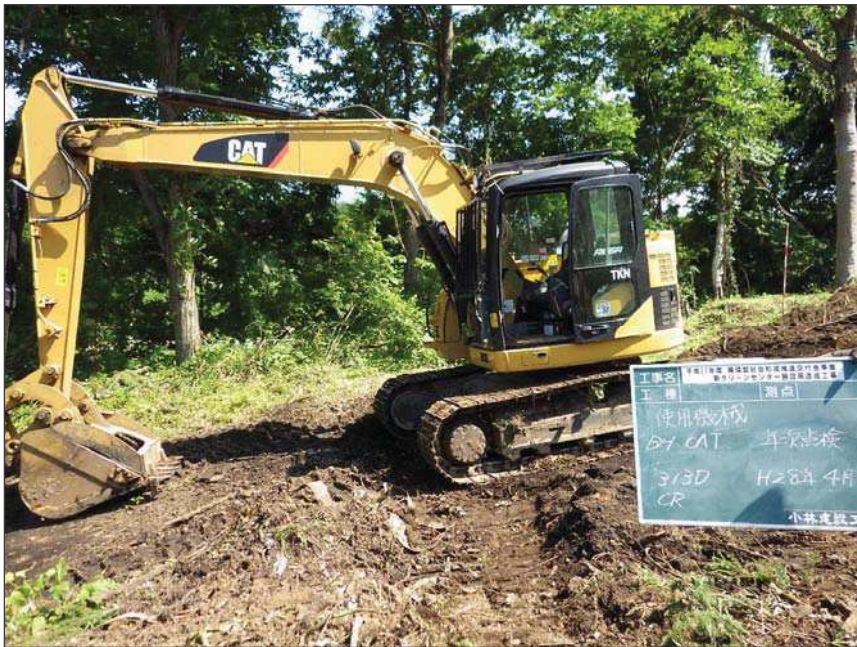
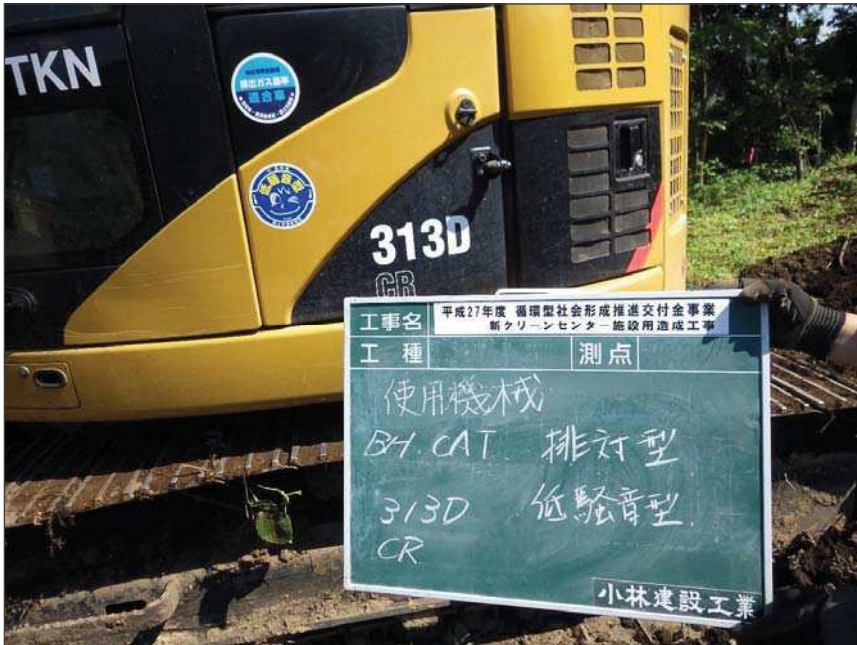
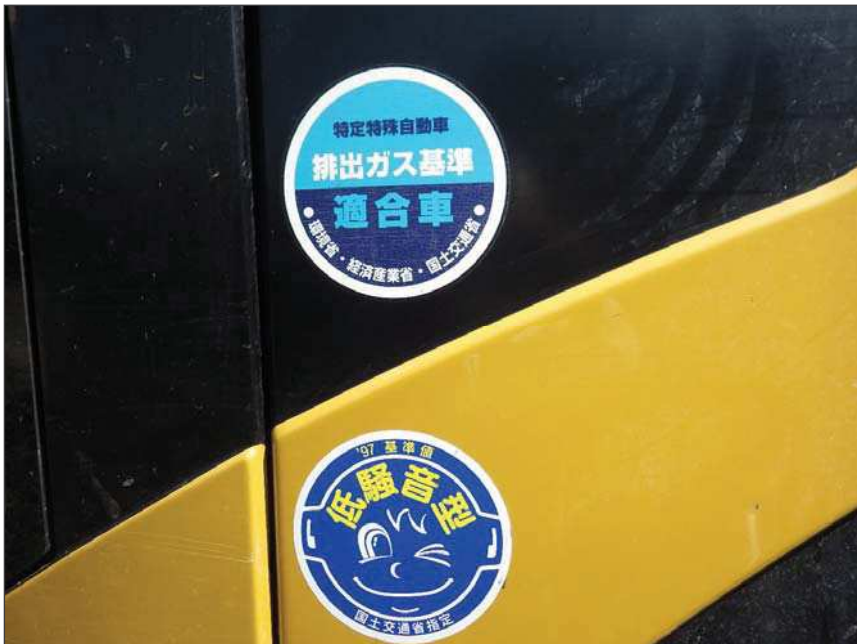
大気質		伐木・伐根に用いたバックホウ等の重機は、排出ガス対策型建設機械を使用し、大気汚染の低減に努めた。	p. 38 使用機械写真	
騒音		伐木・伐根に用いたバックホウ等の重機は、低騒音型建設機械を使用し、騒音の低減に努めた。	p. 38 使用機械写真

写真区分:使用機械写真  
 工種:バックホウ(バケット  
 ハンド型)  
 種別:313DCR  
 写真タイトル:使用機械(排  
 対型・低騒音型)  
 撮影箇所:現場にて
