新クリーンセンター建設に係る
事後調査報告書

令和5年6月

佐久市・北佐久郡環境施設組合

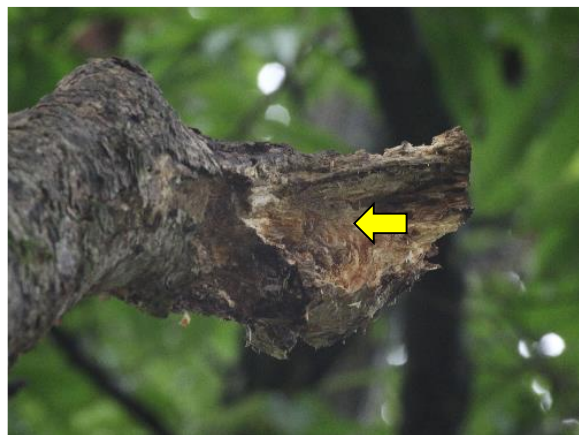
移植した成木は、一部の枝が枯れているが、その他の枝は十分に展葉しており活力度に大きな変化はない。一部の枝が根元から枯れ、先端部にはキツツキ類が開けたと思われる穴が原因で腐朽が進み、周辺部を含めて剥がれ落ちた。なお、新たなキノコの発生は見られず、腐朽菌による影響の拡大は少ないと思われる。

写真 3.1.6 枝の様子(9月、枝 No. 4)

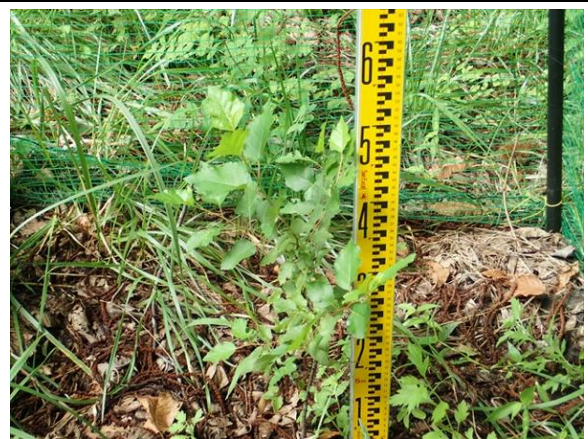
写真 3.1.15 H27 播種個体の状況 (8 月、植樹)
ムラサキシキブ被覆の様子

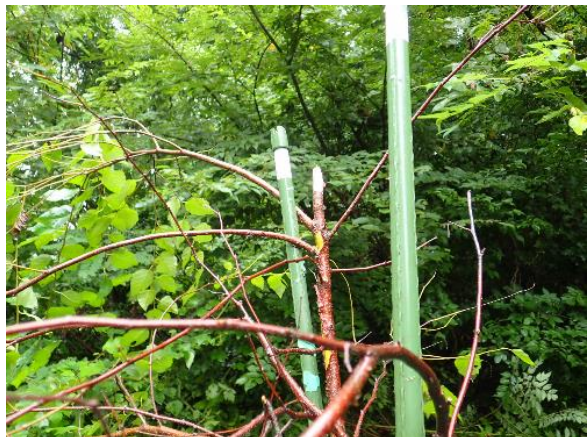
写真 3.1.17 H27 播種個体の状況 (9 月、植樹)
ムラサキシキブ除去後の様子

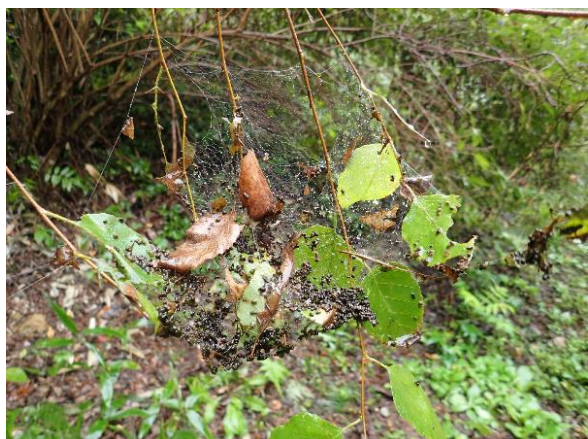
写真 3.1.19 H30 播種個体の状況 (9 月、植樹)

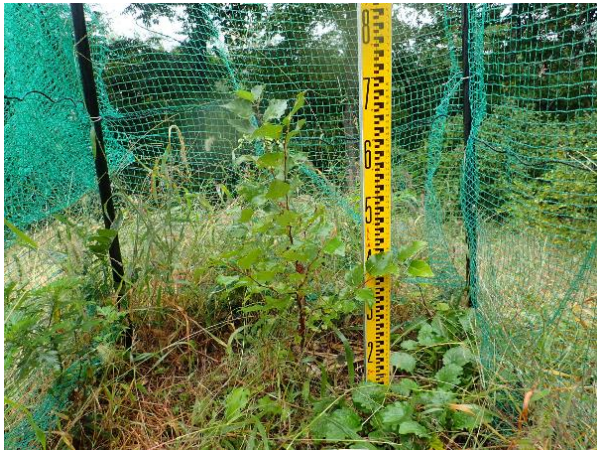
写真 3.1.20 H27 播種個体の状況 (10 月、植樹)
虫食いの様子
