シンポジウムの記録

平成18年7月

豪雨と上伊那の土砂災害

未来への提言

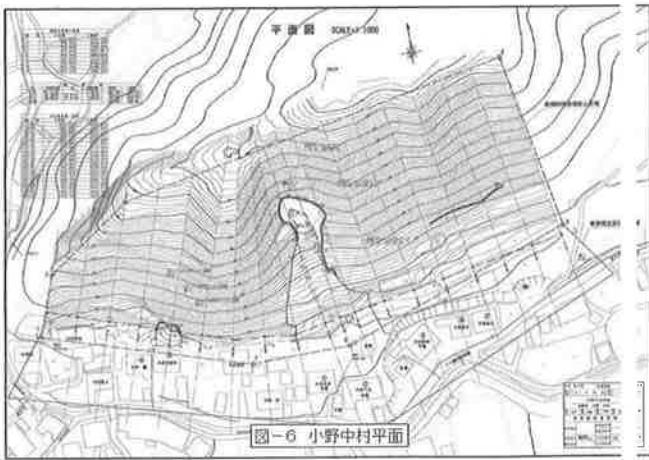
図-6 小野中村平面

斜面崩壊は2箇所で発生していた。図-6の向かって右側の小規模な崩壊は、6月16日の土砂災害危険箇所パトロールの時に確認され今回の豪雨で増破したものである。幅約16m、長さ約15mで、民家への被害はなく裏庭に土砂が押し出している。滑落崖には高さ1.0m、幅0.6mの横穴が出現し、崩壊時には内部より湧水が認められた。地元の住民の話によると、斜面崩壊以前には横穴は確認されておらず、今回の被災により出現したもので、当初小さかった横穴の入り口は湧水の流出により徐々に広がり現在の大きさとなったという。

図-6の中央の山腹斜面崩壊は、幅26mの頭部滑落崖を形成し、傾斜30°、長さ約95mの斜面を土石流化した崩落土砂が樹木を巻き込み滑走し斜面下方の民家2棟を倒壊させた。

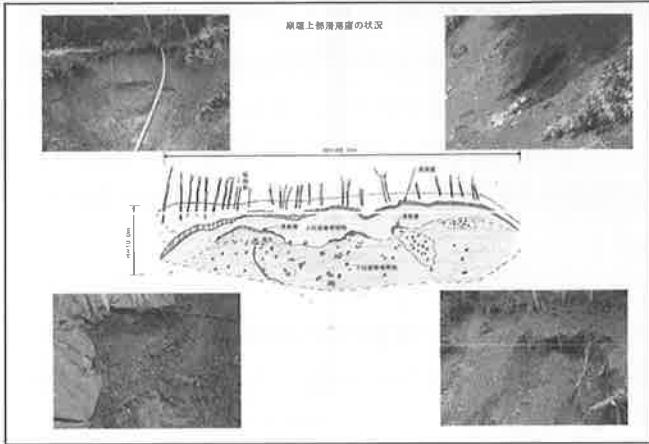
図-7 滑落崖のスケッチ

亀裂は多いが難透水であり地下水はこの面以浅を流化するものと考えられる。滑落崖上部には亀裂等の変状は認められない。崩壊斜面中位の右側には、延長約40~50mの亀裂が確認されるが、伸縮計の観測によれば活動の兆候は認められない。

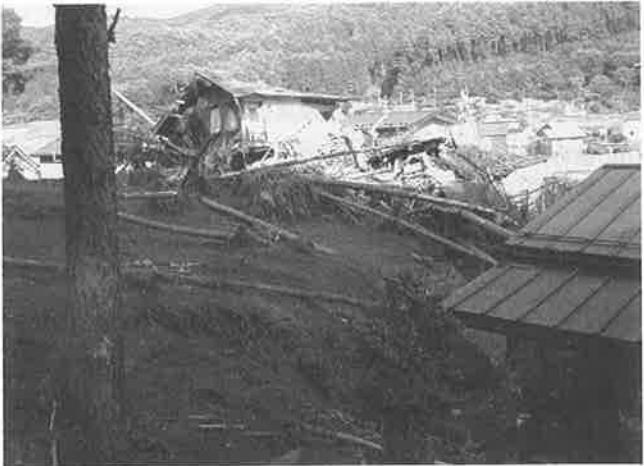
写真-10 被災写真

多量の湧水が噴き出していた。だんだんと土石流が発生した斜面に、斜面崩壊が近づいてくるので赤羽地区の役員が土砂災害の発生を予知し、土石流発生斜面に接する家屋の住民に注意喚起を行った。土石流は6:44頃発生したが在宅していた人は誰も避難をしていなかった。A宅は今回の土石流を目撃した方で、家屋は半壊の被害にあったが、土石流を避けた場所において奥様共々助かった。家屋が全壊したB宅とD宅に住んでいた人は、今回の雨の降り方の異常を感じ、危険を感じて前日より、それぞれ娘さん宅、友人宅へ自主避難していたので命が助かった。もし在宅していたら考えると背筋がゾッとした。自助努力が二人の命を救ったのです。全壊したC宅は6人家族です。男性1人が仕事のため出勤で留守、当時5人の方が在宅し、内一人が一階の台所に、若夫婦と子供2人が二階にいた。ドーンという鈍い音とともに土砂が家に突っ込んでいた。一階にいた女性は台所の窓から裸足で外へ逃げた。二階にいた男性は、音がしたので何が起つたのかと思い寝室から廊下に出ると、土砂が廊下まで押し寄せていた。奥様と子供2人の自力での脱出は無理と判断して、助けを呼ぶため二階より飛び降り足のかかとを負傷した。奥様と子供二人は、土石流発生の通報を受け出動した消防隊員に7:00頃、無事に救出された。E宅は土石流により家が傾いたが幸い人的被害はなかった。G宅は多量の土砂が押し込む被害を受けたが、当日は外出しており2日後に惨事を知った。F、H、I、J宅は浸水被害を受けたが人的被害はなかった。

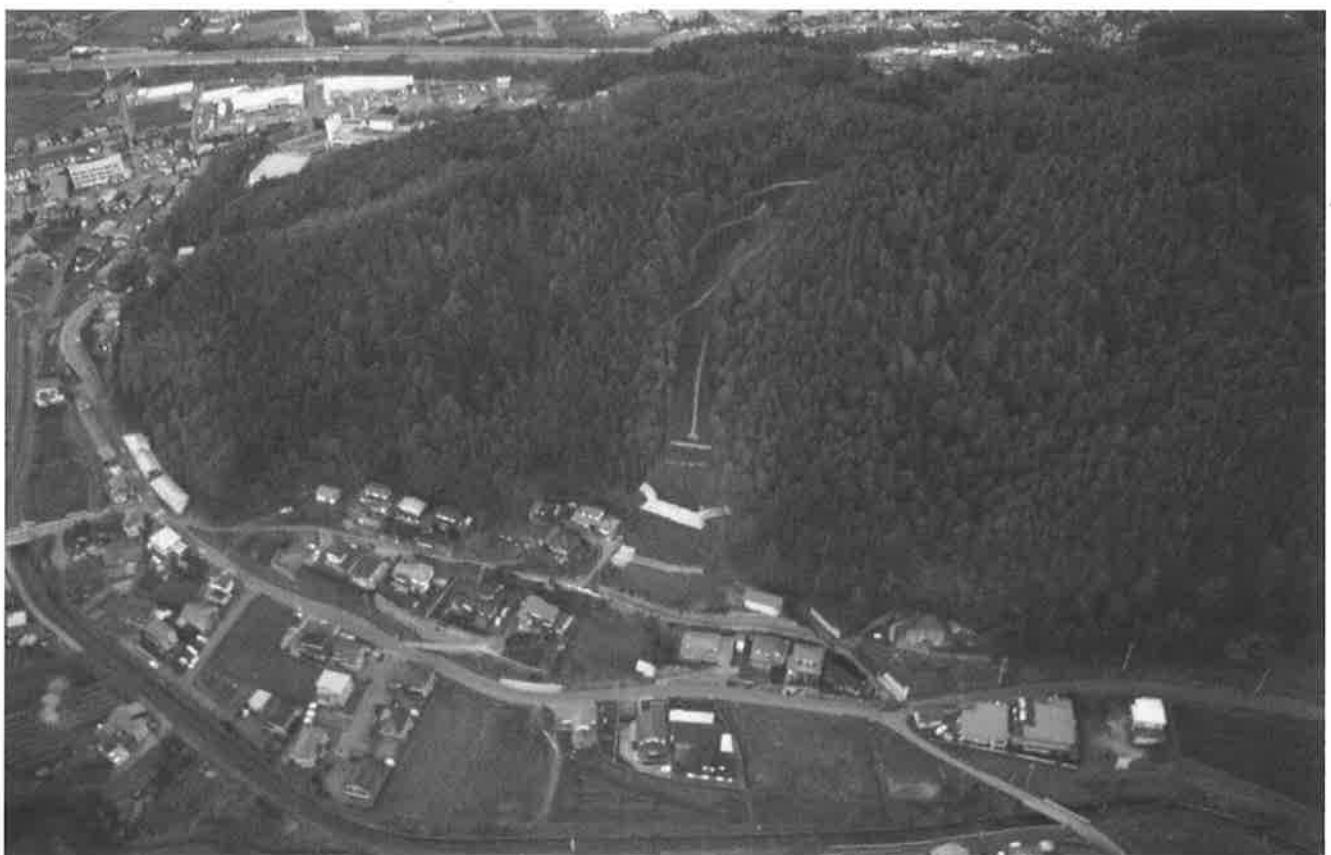
写真-17 赤羽の応急対策工完了

崩落土塊は多量の水を含んでおり不安定な状況にあるため、滑落崖からの湧水処理と周辺地山よりの水の供給を遮断する排水溝を優先し実施した。崩落土砂の除去は23日の北澤名誉教授の現調により滑落崖の増破の恐れがないことが確認されたこと。崩落土砂よりの脱水作用により土工事の安全が確保されたとして、24日より乗り込みの段取りをし翌25日より作業に取りかかった。崩落土塊取り方付け後、大型土のうを使用した土留め工を施工し8月8日までに応急対策工事を完了させた。

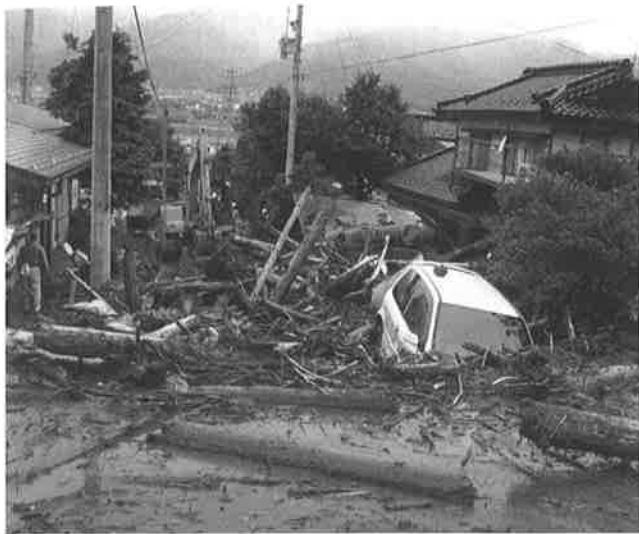
写真-22 集落への氾濫状況

している。崩積土が堆積しているところでは、基盤岩まで流水によりガリーが発達している。本溪流には林務課所管の6基の谷止め工が設置されていたが土石流は谷出口付近より氾濫を開始し、先頭流は谷出口に位置するふるさとふれあい館やグランドを直撃し堆積した。堆積物の中に径30～60cm粘板岩や流木が多量に含まれている。ふるさとふれあい館が全壊して十数メートルほど下流に移動していることから、先頭流は非常に高速で流体力が大きかつたことがうかがえる。

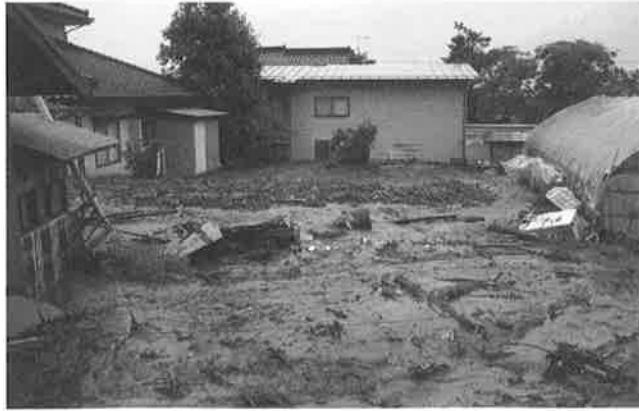
写真-24 集落への氾濫状況

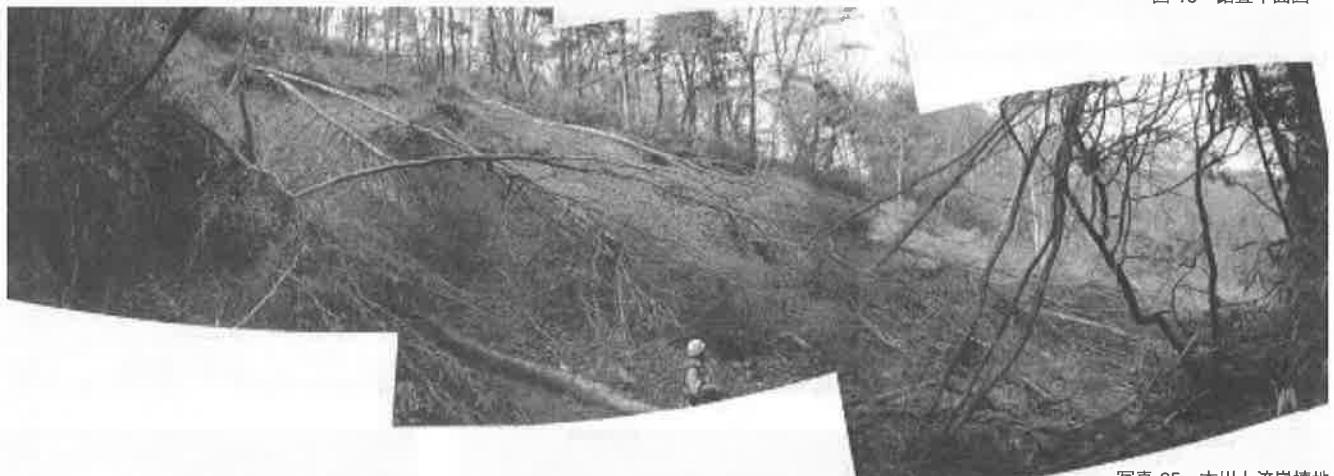
土石流の発生、流下場区域では、谷幅全体にわたって土石流が流下している。最大浸食深は約2m、流動深は3m前後と推察される。土石流堆積物の粒径は最大1.2m、最多礫径10～20cmであるが、泥分も含まれている。他渓流と比較して巨礫が多いのは、上流域に花崗岩の慣入が認められることや粘板岩の風化度合いが低いことが挙げられる。

写真-25 本川上流崩壊地

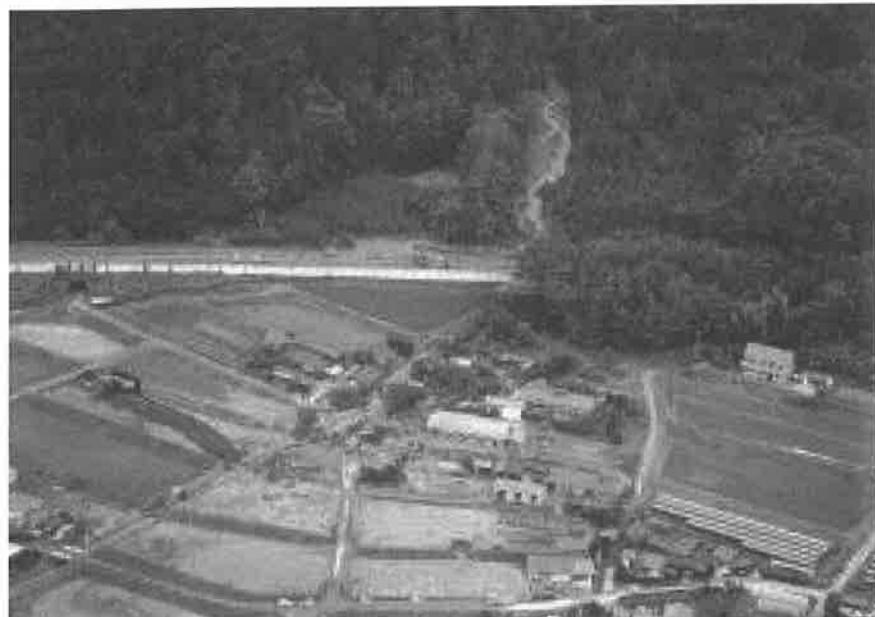
写真-33 土砂の氾濫状況

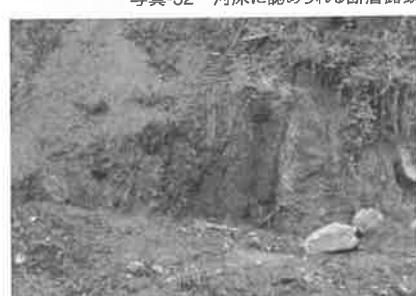
写真-34 断層破碎帶

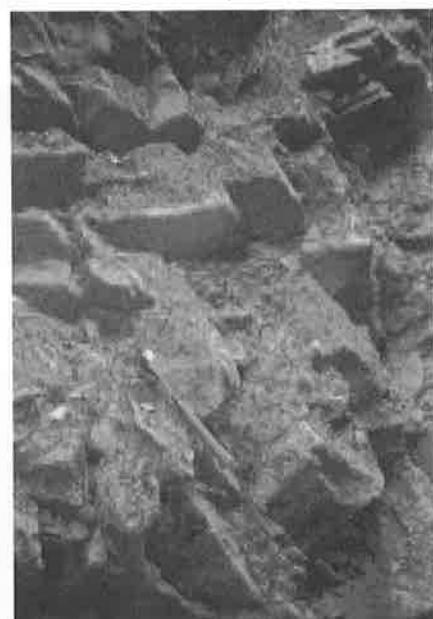
写真-38 花崗岩のブロック化
