(様式2)新規評価シート

林務部 森林づくり推進課

事業概要説明図表

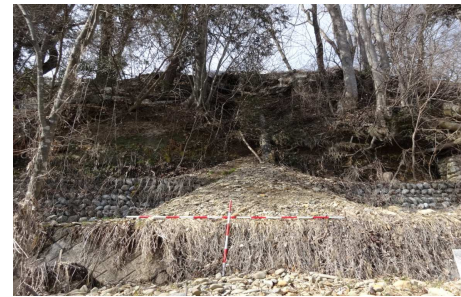
【H26年2月融雪災害による山腹崩壊】

①事業実施に至る歴史的経緯・社会的背景	当該箇所は、段丘崖の非常に急峻な地形となっており、人家が近接し、従前から山腹崩壊の危険性が高く、平成2年～平成3年に民有林治山事業により簡易法枠工を施工した。 事業の実施から約20年が経過したことや、近年の気象変動による豪雨の頻発や湧水等による斜面侵食により、治山施設の老朽化が進み、平成26年2月に部分的に山腹崩壊が発生したため、これを契機に、地域の安全・安心な生活環境を保全するため、改めて対策工事を実施することとした。		
②地域からの要望経緯及び地域の関わり	H25以前: 毎年区長から南箕輪村、南箕輪村から上伊那地方事務所宛てに事業実施要望 H26.4.25: 神子柴区長から南箕輪村に対し対策要望 H26.5.23: 南箕輪村より上伊那地方事務所宛てに事業実施要望		
③事業説明等の経緯	H26.7.31: 神子柴区、田畑区(10名)に融雪災による山腹崩壊箇所の復旧対策と今後の事業展開について説明		
④他事業・プロジェクトとの整合、関連	なし		
⑤自然環境・生活環境への影響と配慮	斜面崩壊を防止して人家および直近の用水路を土砂災害から保全し、地域の安全・安心な生活環境の保全を図る		
⑥地域活性化への影響と配慮	なし		
⑦その他	なし		
	事業代表地点の緯度経度	北緯:N 35° 51' 38" 東経:E 137° 58' 34"

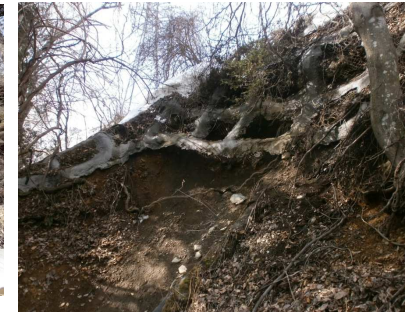
【既設法枠工の劣化状況(脚部浸食中抜け)】
