王滝村 東地区

口コミによる防除対策の広がり

木曾地区野生鳥獣被害対策チーム

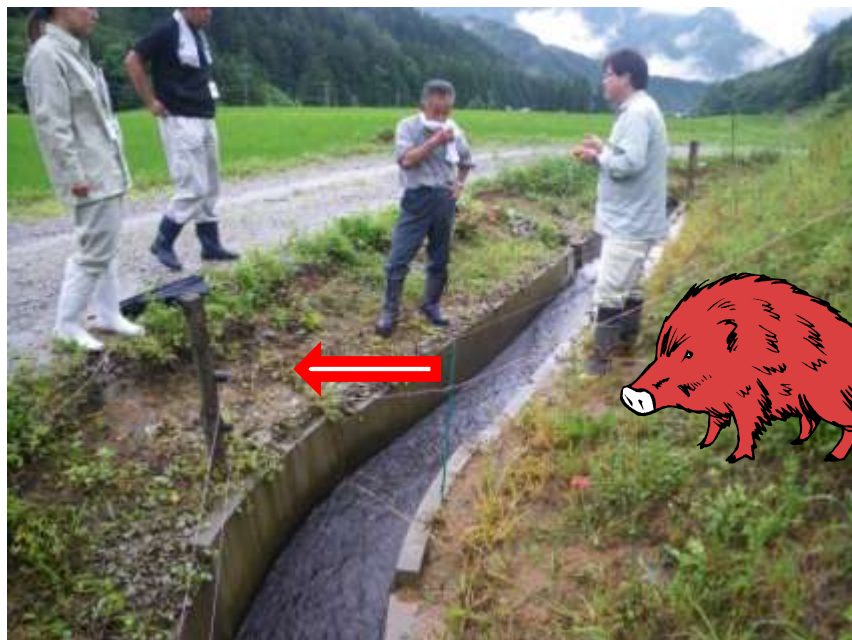
防除対策の点検

- ・アースが不十分
- ・設置位置に問題

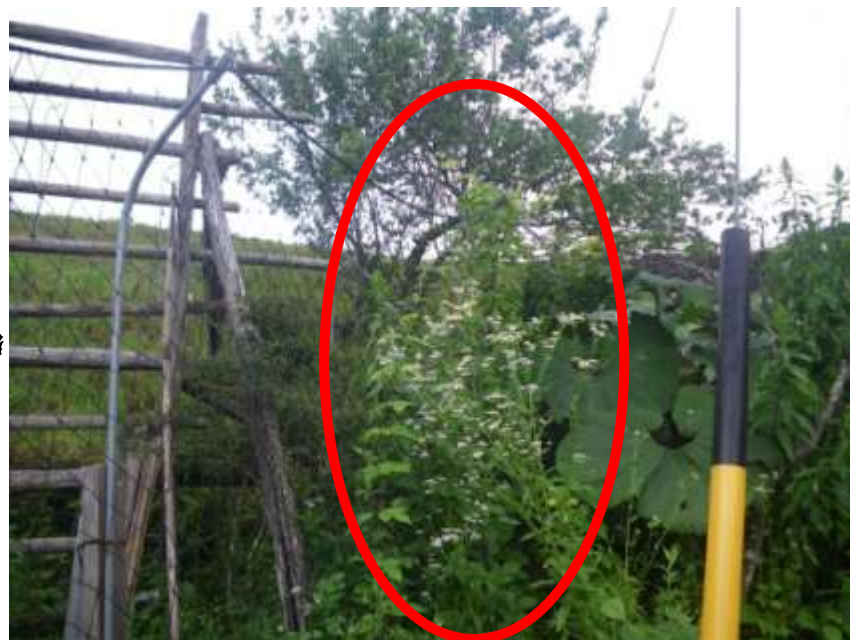
- ・メンテナンス不足による漏電

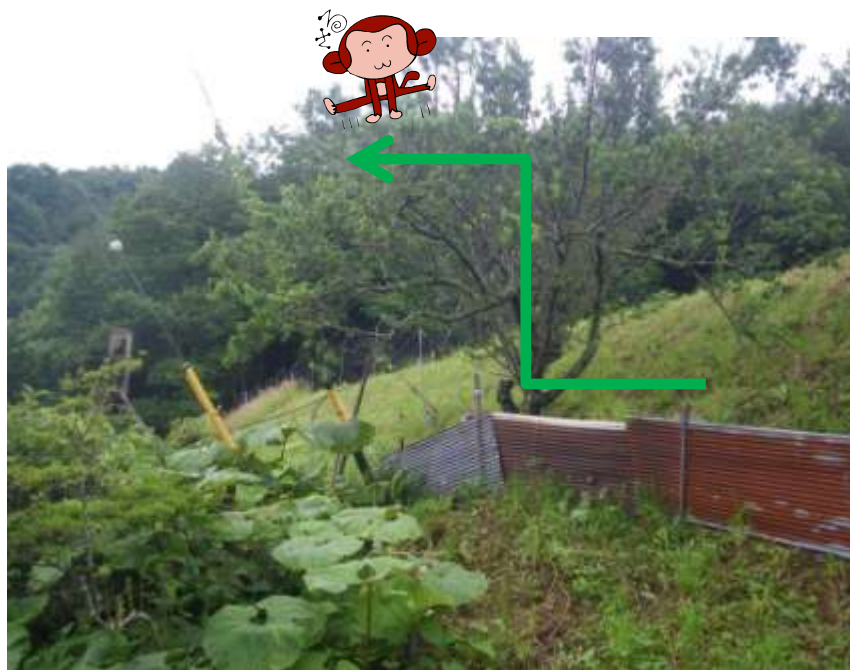
防除対策の点検

・サルの侵入経路の遮断

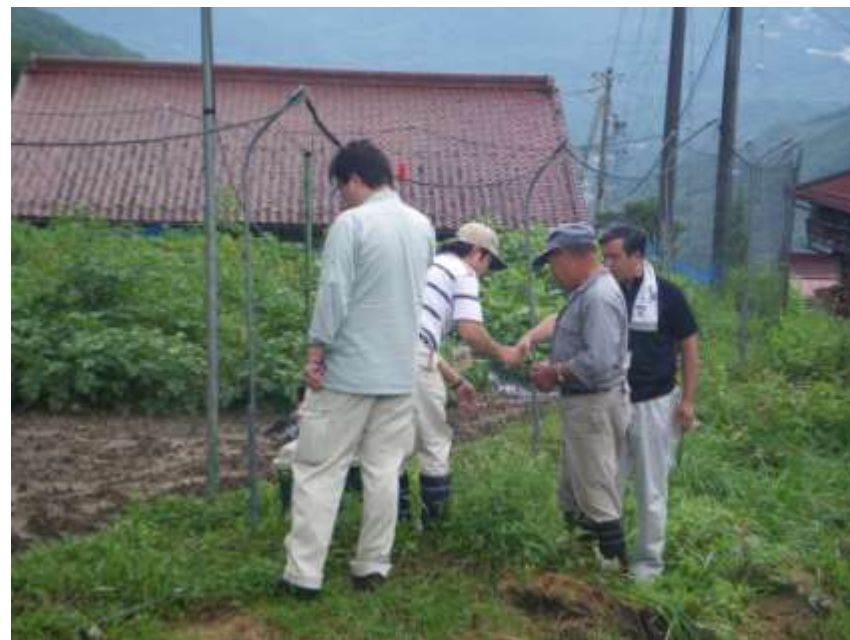
・電牧器からの配線の不具合

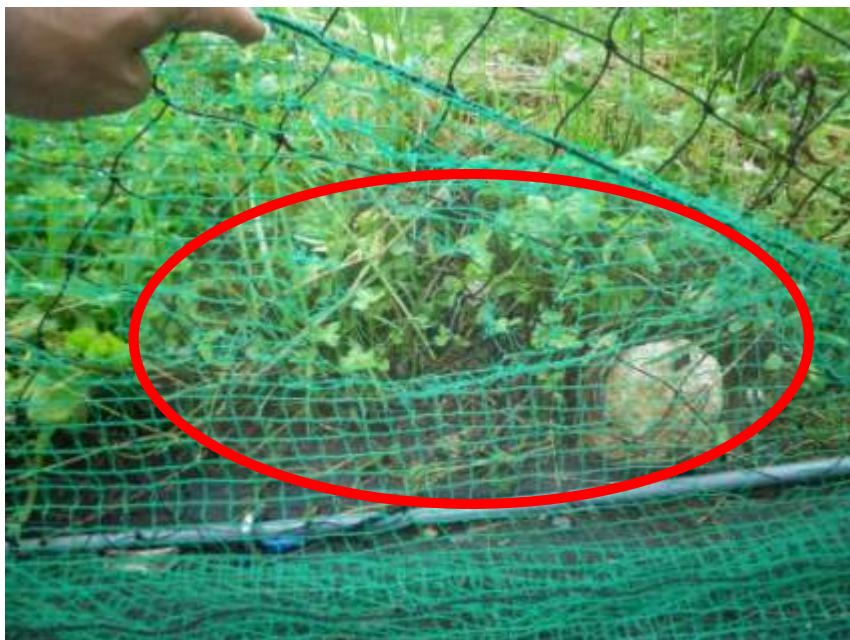
防除対策の点検

- ・メンテナンス

(食い破られたネットの補充)

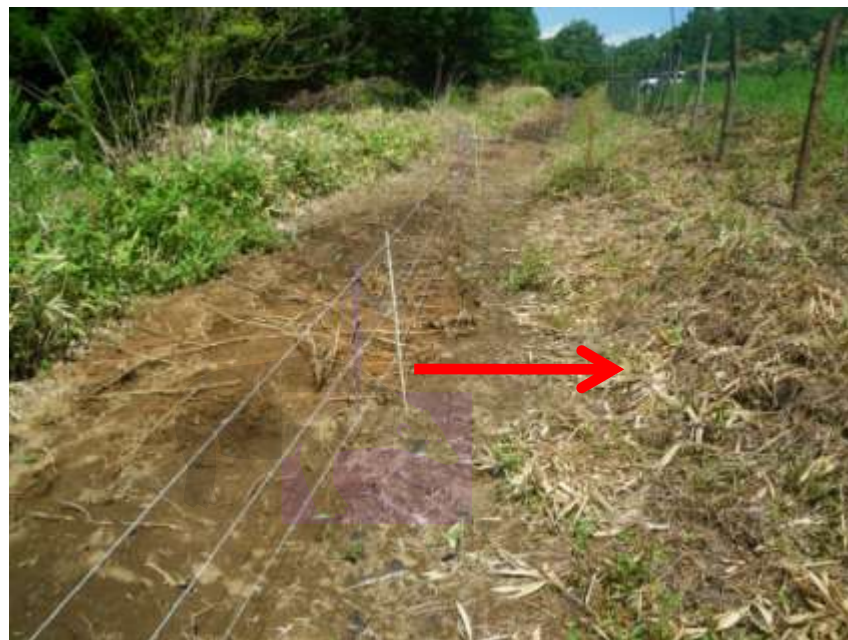
- ・設置位置の検討

(堅い地盤へ移動し、穴掘り対策)
