# 令和3年度 長野県優良技術者表彰 受賞者取組概要【若手部門】

## 【対象となった委託業務】

業務名	令和2年度 国補道路メンテナンス（橋梁）事業に伴う点検業務	発注 機関	上田建設事務所
業務箇所	県内一円 上田管内一円 橋梁点検((主)丸子東部インター線ほか5路線)		
最終契約額	1,269万4千円	業務 概要	橋梁定期点検・診断 N=29橋
契約期間	自 令和2年6月30日 至 令和3年2月26日		
主な取組	①現地状況に即した点検新技術としてロボット+AIを導入し、損傷状況を合理的に把握、ひび割れ自動検出により精度向上・効率化を実現した。これらの実用化に向けた取組みを実施した。 ②前回からの劣化進行対比のため、同アングルにて写真撮影を行い記録方法を工夫した。 ③診断の妥当性確認として、レビュー室監査員を交え第三者レビューとして二次点検を行った。

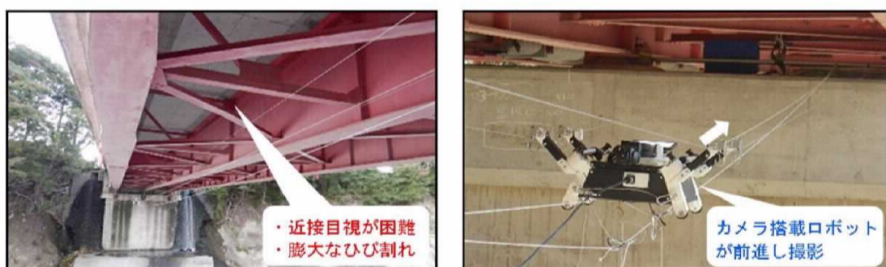
### ① 現地状況に即した新技術の導入・効率化

No.	現地状況	従来技術での問題点	新技術活用による実施効果
①	【立地条件】 交通量多く 緊急輸送路指定	規制による交通 影響が大きい	通行規制をせずに点検が可能 通行規制をせずに 交通渋滞など社会的影響を低減
②	【構造条件】 点検範囲が広い	時間と費用が 積み重なる	一度に広範囲を安定的に点検可能 統一画角の連続画像により 効率的な画像を取得
③	【構造条件】 桁高が高く 下横構あり	点検部位に 近付けない (近接目視困難)	桁下の架設ワイヤから連続撮影 人間が無理することなく ロボットが障害物を回避する
④	【損傷条件】 膨大な ひび割れ量	熟練度に依存 (記録精度低下)	自動検出により細部まで計測が容易 高精度で損傷を把握 自動検出による作図コスト削減
