西暦	和暦	夜間瀬川扇状地の主な災害
1197	建久八	源頼朝、善光寺参詣の折り、遠洞湖の舟上から大熊の飯盛松を鑑賞。
1350	観応元	夜間瀬川氾濫。千曲川は延徳たんぼを迂回せず立ヶ花へ直流するようになる。
1406	応永十三	「延徳たんぼ」へ流入していた夜間瀬川、この洪水で高社山麓の現在の流路となる。
1489	延徳元	岩倉沢池(現在の田ノ原湿原)が溢れ、遠洞湖(延徳たんぼ)へ流入した。
1516	永正十三	少しづつ干上がってきた「延徳たんぼ」の開発を、高梨氏が始める。
1561	永禄四	小沼に入植・開発が始まる。
1603	慶長八	夜間瀬川大洪水。
1611	慶長十六	飯山藩主、安源寺など四か村の湿地の開発を命じる。
1614	慶長十九	豪雨により高社山で土石流。土石流は蛇礫(じゃがら)地蔵の辺りまで流下か。
1721	享保六	夜間瀬川洪水。
1723	享保八	夜間瀬川洪水、越村で堤防決壊し大水害となる。
1731	享保十六	夜間瀬川洪水、壁田村大水害となる。
1742	寛保二	千曲川・夜間瀬川大洪水。「戊の満水」。
1747	延享四	夜間瀬川洪水、竹原村で堤防決壊。
1757	宝暦七	竹原村など五箇村、夜間瀬川洪水により堤防決壊。
1847	弘化四	小沼村、善光寺地震後の天然ダム決壊洪水で屋根まで浸水する。
1850	嘉永三	「延徳たんぼ」大水害し、草間村の水田全てが冠水する。
1855	安政二	夜間瀬川洪水、松崎から金井用水口までの堤防決壊。
1860	万延元	夜間瀬川の流路、洪水により柳沢側へ移動。
1890	明治二三	夜間瀬川洪水、竹原・金井・笠原の堤防決壊。
1894	明治二七	夜間瀬川洪水。
1896	明治二九	夜間瀬川の堤防、金井・笠原で決壊し、間長瀬・壁田・笠原に水害。
1910	明治四三	夜間瀬川沿岸住民、横湯川砂防事業中止に反対し、中野町で郡民大会開く。
1950	昭和二五	豪雨により夜間瀬川は大洪水、角間川の堤防が切れて穂波温泉がほぼ全滅した。
1958	昭和三三	夜間瀬川増水、越橋上流の堤防決壊し、金井・間長瀬・壁田で水害。
1959	昭和三四	千曲川・夜間瀬川洪水。
1961	昭和三六	千曲川洪水、「延徳たんぼ」十三日間冠水。※これ以降は冠水していない。

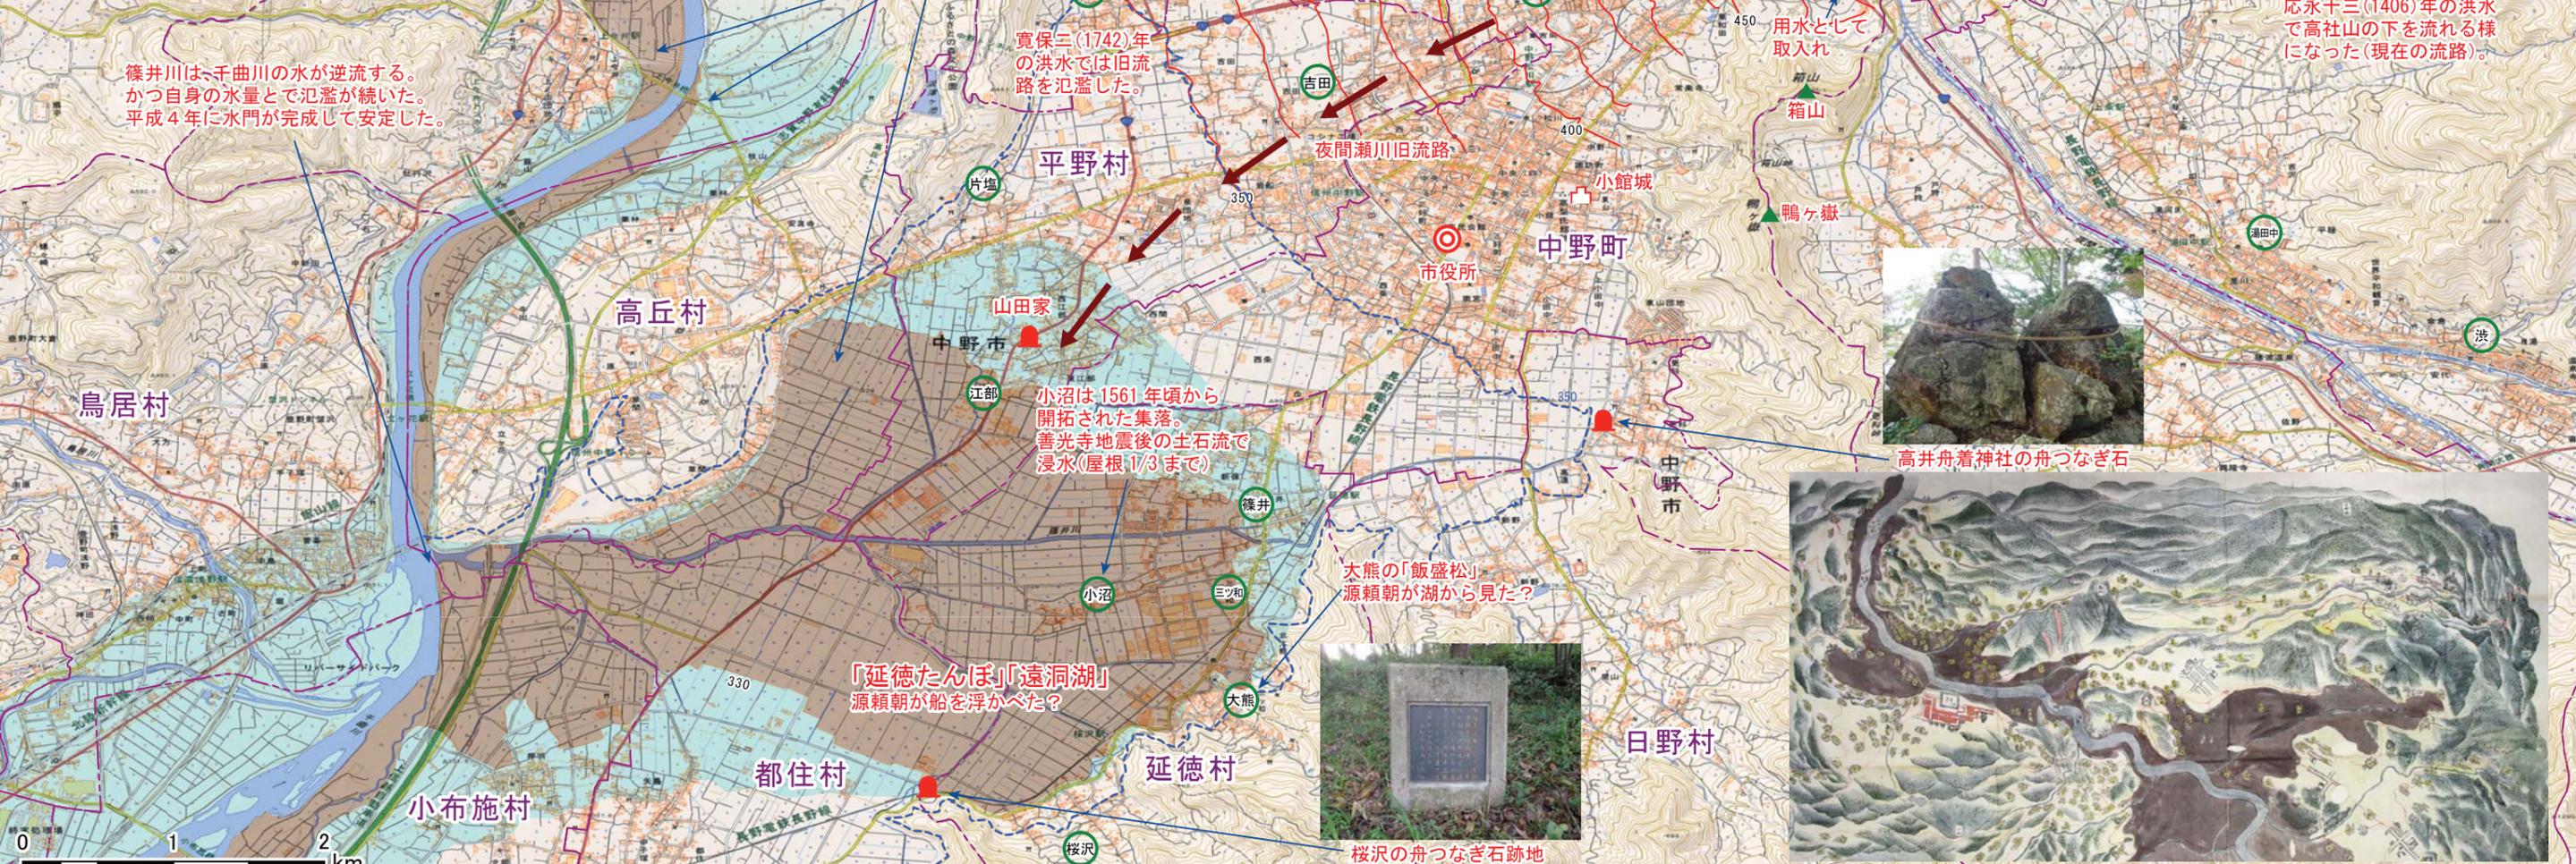
凡例

- 寛保二年(1742)の推定冠水範囲
- 弘化四年(1847)の善光寺地震における岩倉山の天然ダム決壊による土石流の推定氾濫範囲
- 古遠洞湖の推定範囲(舟つなぎ石を結んだライン)
- 旧流路
- 昭和25年(1950)の市町村界(中野市、山ノ内町発足前の市町村界)

応永十三(1406)年の洪水で高社山の下を流れる様になった(現在の流路)。

寛保三(1742)年の洪水では旧流路を氾濫した。

篠井川は、千曲川の水が逆流する。かつ自身の水量とで氾濫が続いた。平成4年に水門が完成して安定した。

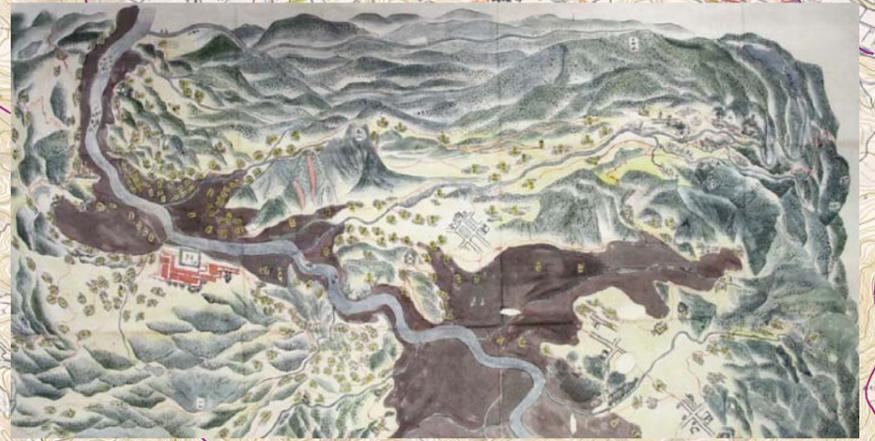
善光寺地震の天然ダム決壊土石流の氾濫 出典:「信州地震大図」(真田宝物館蔵)より部分

善光寺地震後の天然ダム決壊による土石流の氾濫。
