○環境調査

建設事務所職員による環境調査 (定性調査) を実施した。

第2回調査 令和5年6月7日実施 (今回)

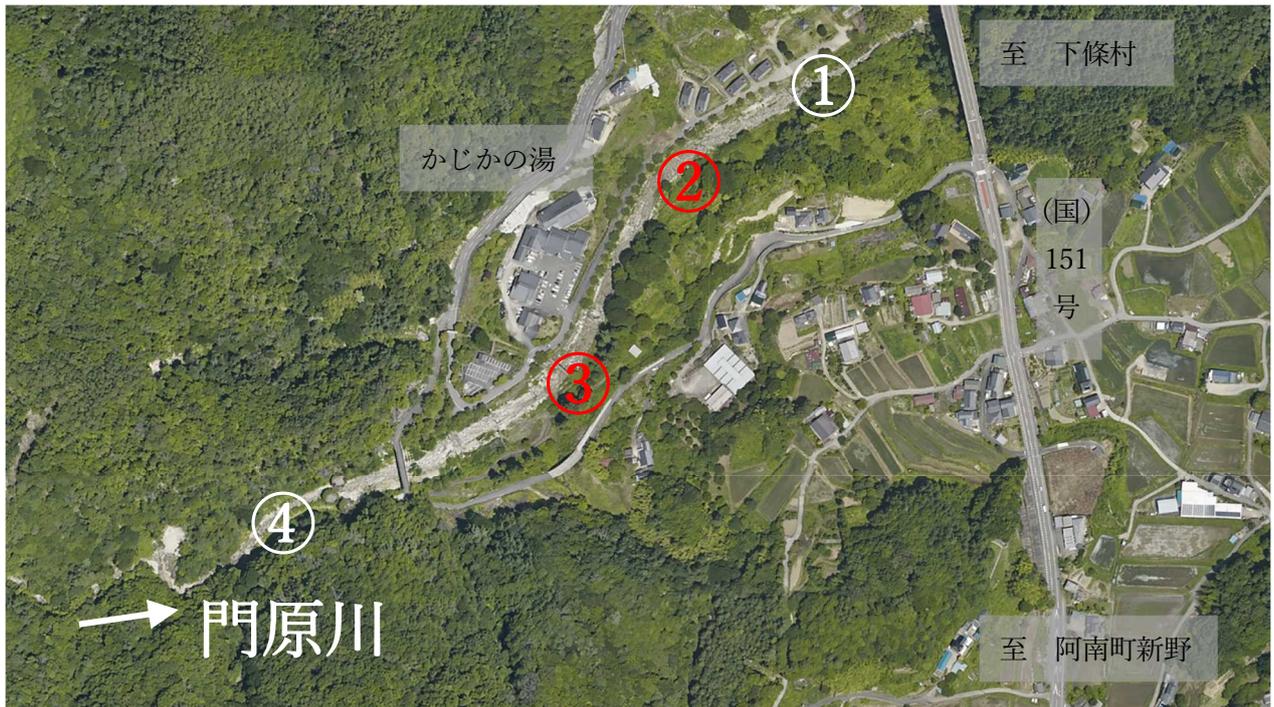
図1 - 調査箇所位置図

調査範囲は、砂防堰堤と溪流保全工が整備されている①～④の区間で実施している。

第2回調査では、②、③地点にて調査を実施した。

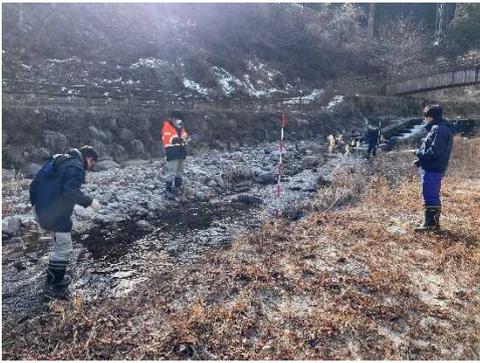
写真2 - 流速調査

- ・流速、水深、川幅、河床粒径、水温
- ・水生生物 (1ステージに4人、15分の採取とした)、陸生生物 (フィールドサインを確認する)

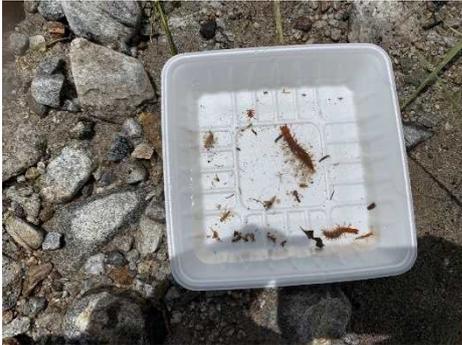
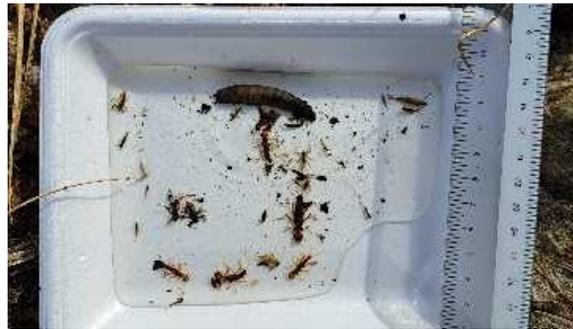
写真4 - 水生生物調査

- ・事業区間を4分割して、代表地点で水生生物調査を行った。(第2回は2地点)
- ・水生生物の詳しい同定は困難なことから、①カワゲラ、②カゲロウ、③トビケラ、④その他の大分類をする。
- ・分かりやすい指標として、“カワゲラ”の頭数と水深の関係を分析することとした。
- ・カワゲラ以外は、採取された頭数の総数を整理することとした。

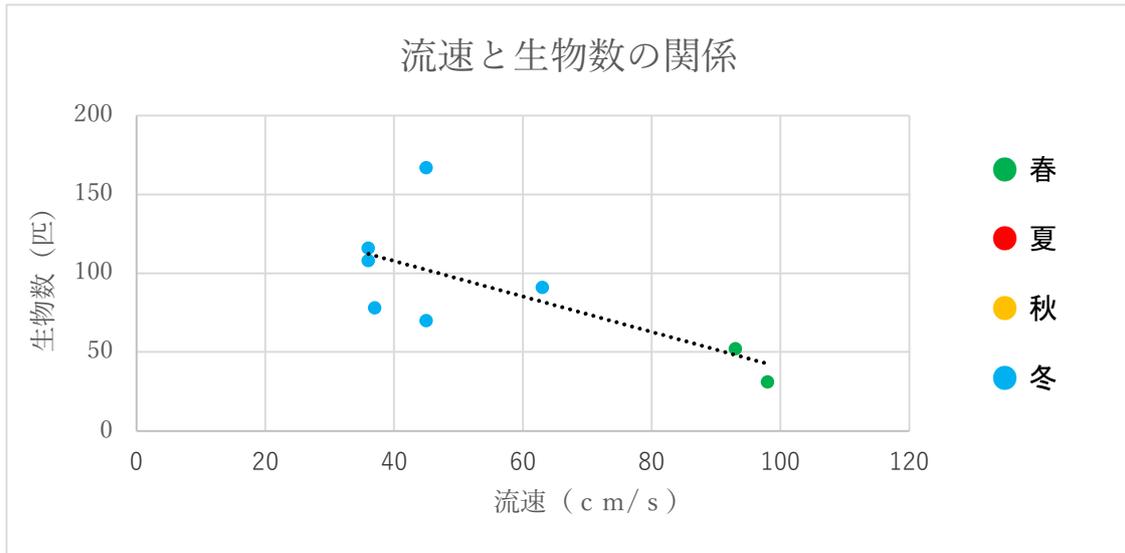
図 2 - 流速と生物数の関係

調査結果をまとめると、前回調査に引き続き、流速、水深、川幅と生物数には一定の相関関係がみられた。(図2、図3、図4) 一方、河床材料の粒径と生物数の関係は、粒径が大きくなるにつれ、生物数の増加が予想されていたが、今回調査では予想と異なる結果となった。(図5、図6) これは先述の出水と関係があると思われる。
