(仮称) 木曾川右岸道路（南部ルート）建設事業

事後調査報告書

令和5年6月

長野県木曾建設事務所

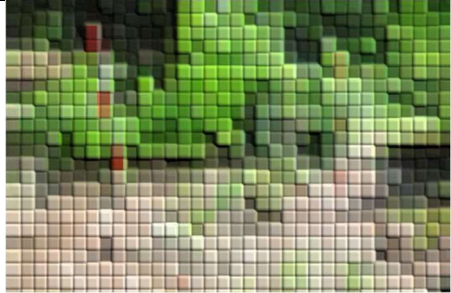
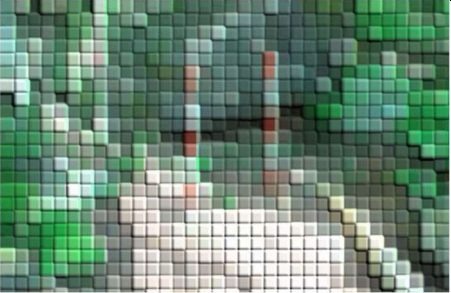
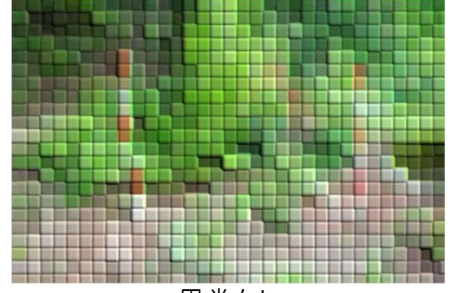
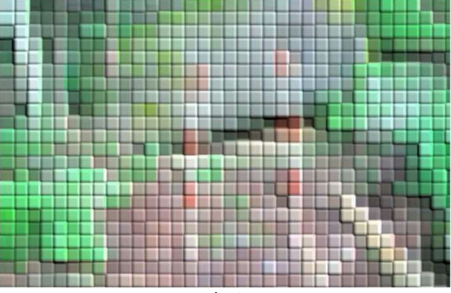
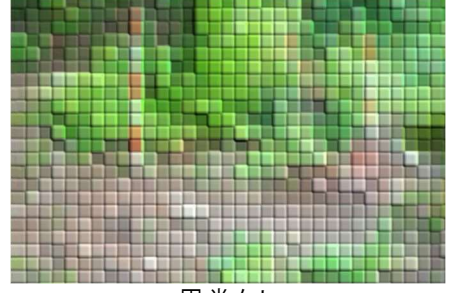
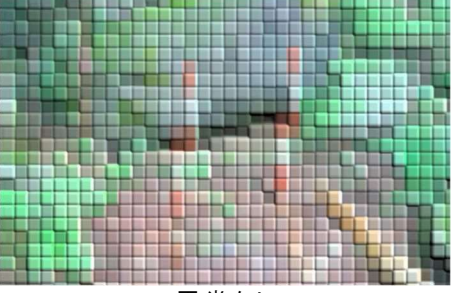
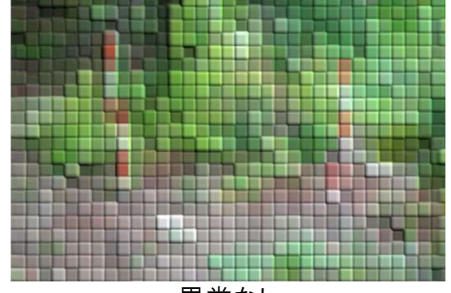
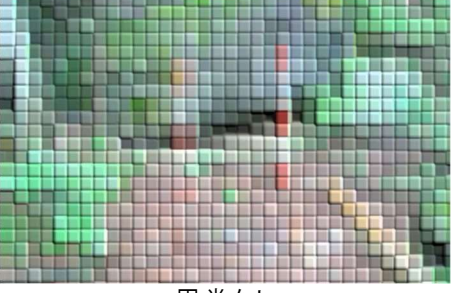
図 5. 1. 3. 1 播種地の状況 (2)

ササユリ播種地に対し、倒木や伐採その他環境変化に対応する目的で、4月から10月まで月1回各播種地を見回った。播種地内に落枝が確認された場合は、除去作業を行った。

期間中、比較的大きな枝が落ちていたり、ナラ枯れが進行しつつあるように見受けられたりしたが、周辺の伐採や播種地の崩壊など環境が大きく改変することはなかった。

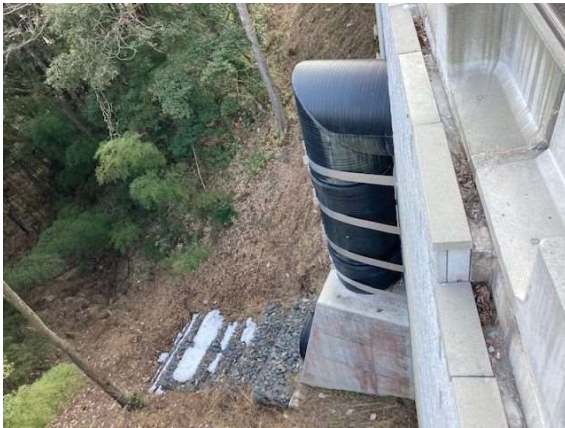
写真 5.5.1.1

当該区間は、動物の移動に配慮したカルバートなどの設置は実施せず、河畔林により上下流方向の移動を確保した。具体的には、カルバートでの移動路確保は傾斜が急になる（写真 5.5.1.1）。そのため、動物が進んで利用する形状にすることが困難であった。そこで、橋梁により、河畔林を利用して上下流方向の移動を考えた（写真 5.5.1.3、写真 5.5.1.4）。

設置されたカルバート下流側の状況

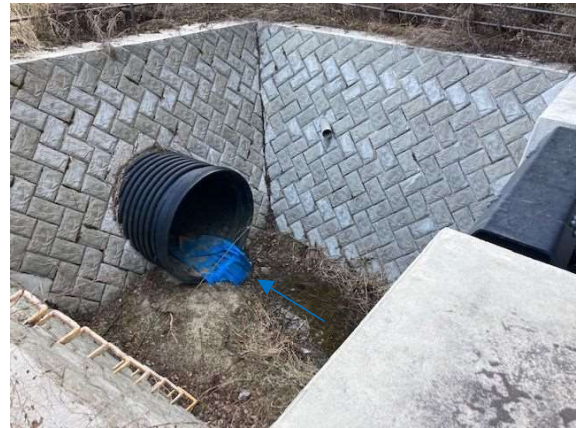
写真 5.5.1.2

設置されたカルバート上流側の状況

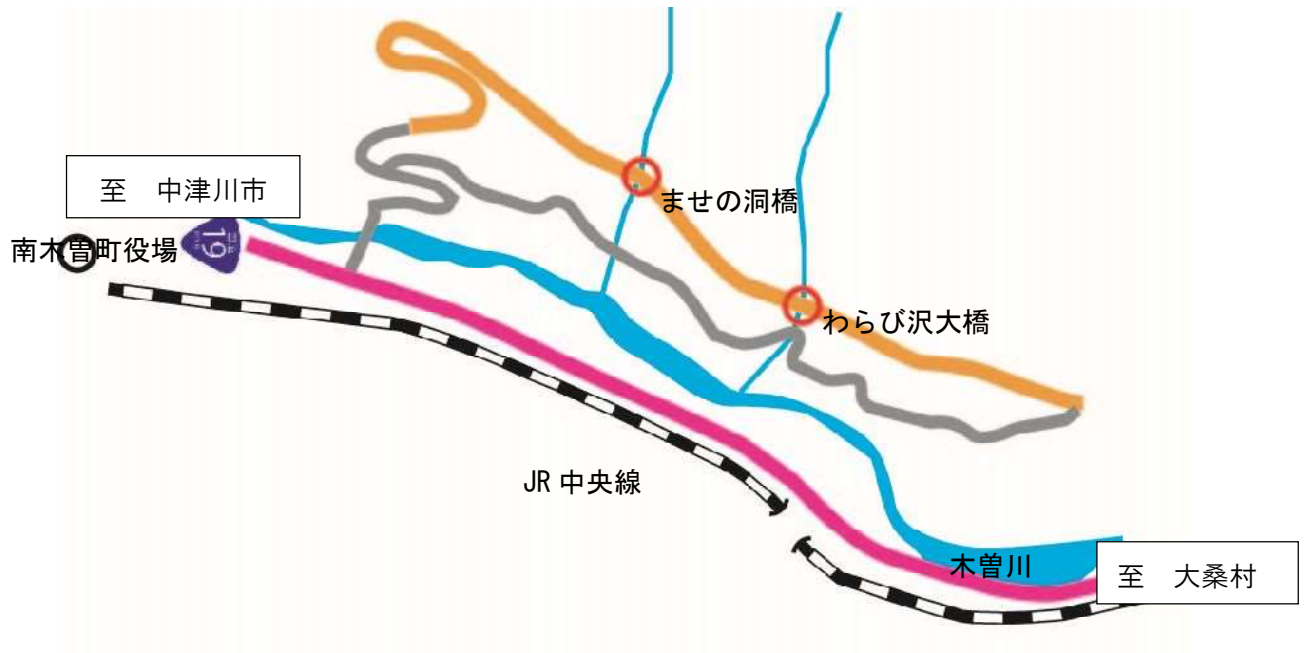
図 5.5.1.1 調査位置

調査は、わらび沢大橋下、およびませの洞橋下で実施した(図 5.5.1.1)。この橋の直下にセンサーカメラを設置し、橋梁直下を横断する動物の移動状況について調べた。

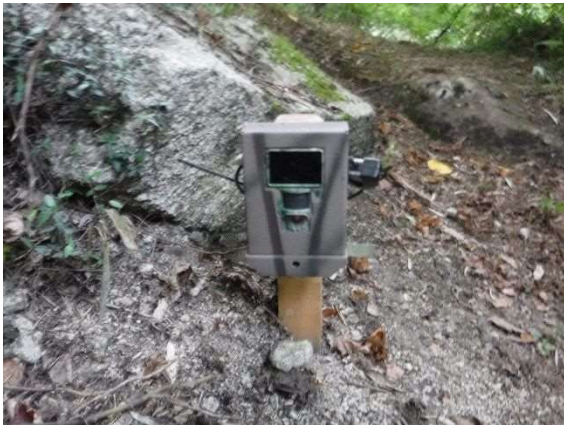
写真 5.5.1.5

わらび沢大橋下のセンサーカメラ

※令和4年7月13日:

画角が低いうえ、太陽光に過剰な反応があった
ため設置箇所を変更

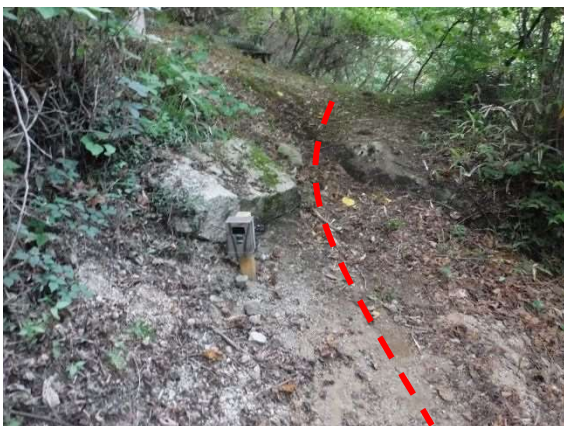
写真 5.5.1.7

わらび沢大橋下の想定移動ルート

※令和4年7月13日:

画角が低いうえ、太陽光に過剰な反応があった
ため設置箇所を変更
