F S P S 佐久市八風太陽光発電所事業  
に係る事後調査報告書

令和5年6月

合同会社 F S P S 八風

写真 4.3-1 工事の進捗状況写真（全景：令和5年3月31日時点）

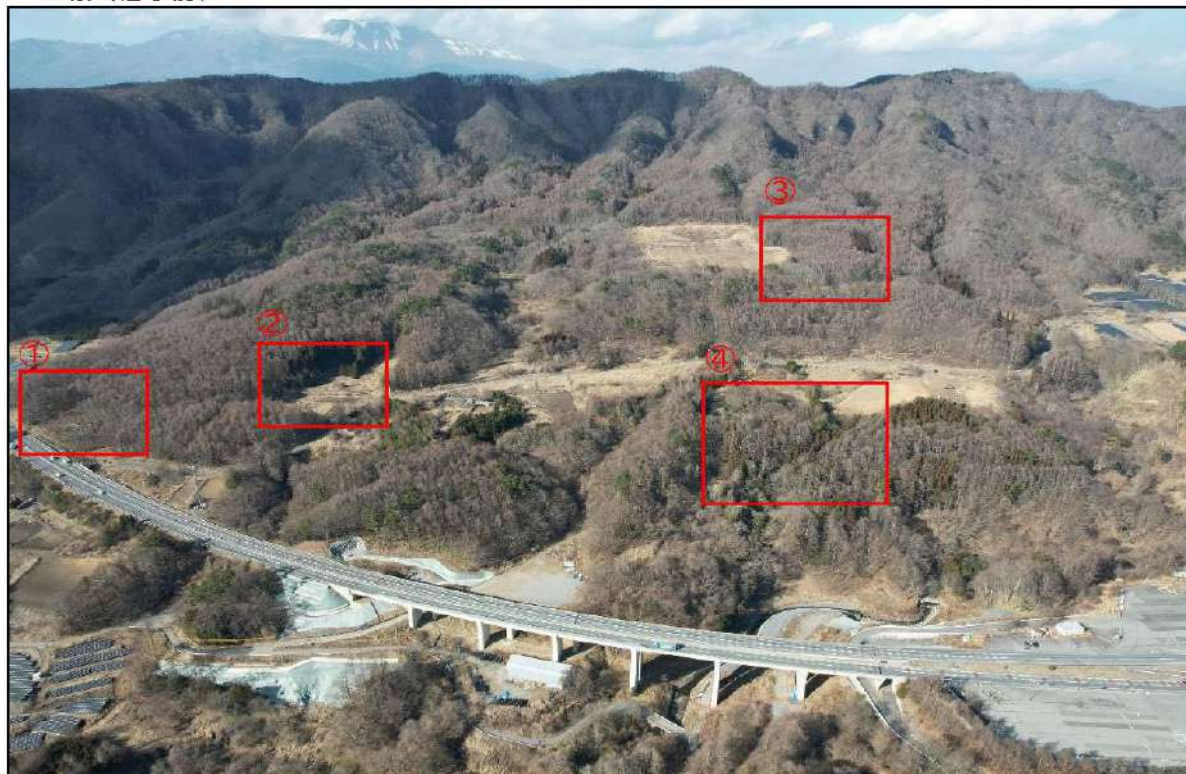
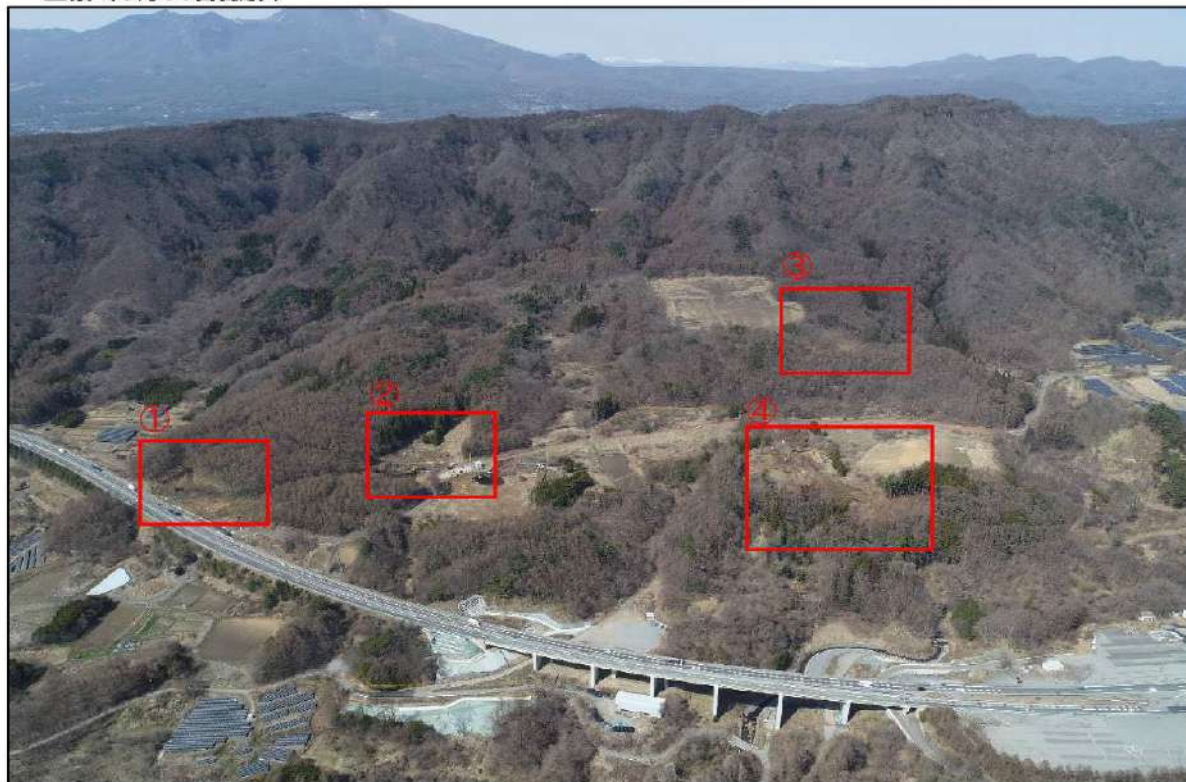
全景（着手前）

全景（3月31日撮影）

※写真赤枠①～④範囲の工事の進捗状況は写真 4.3-2(1)～(4) 参照。

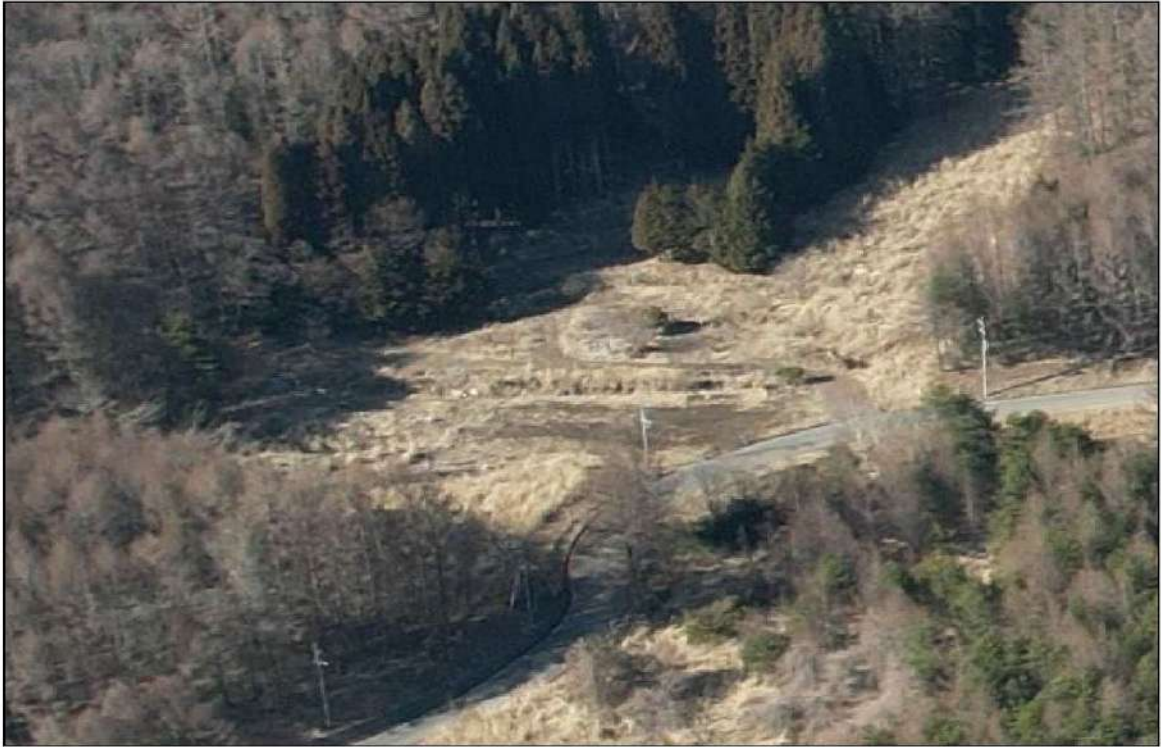
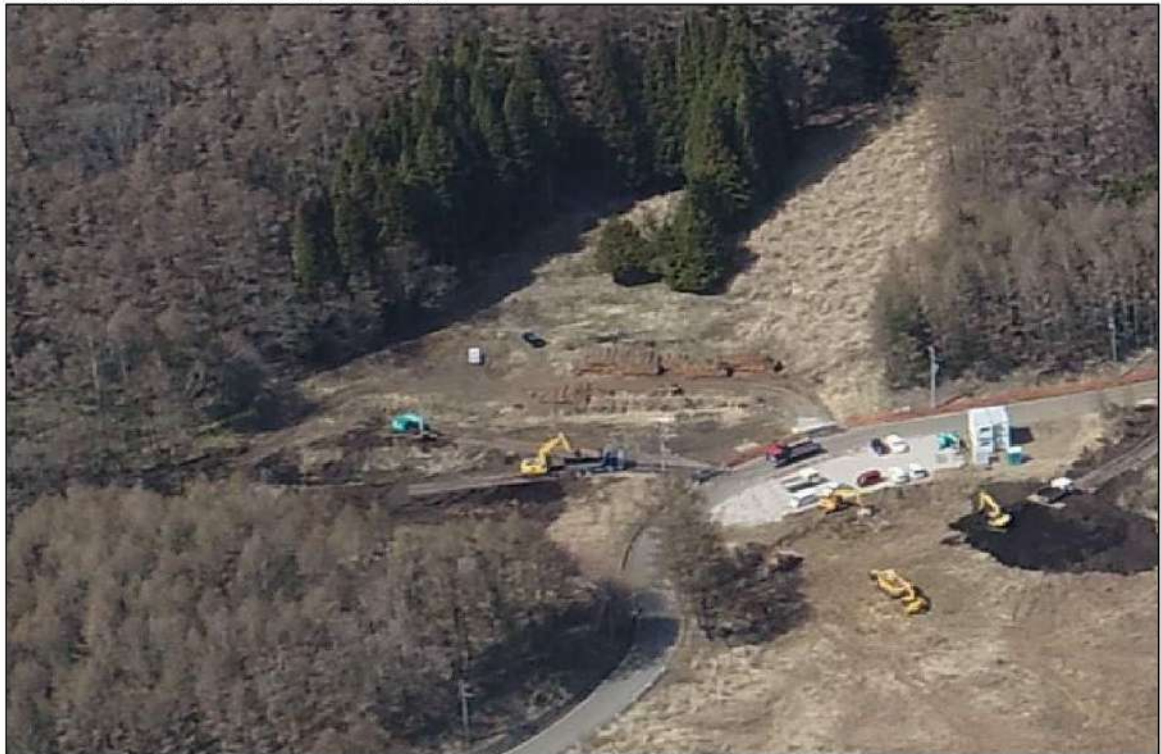
写真 4. 3-2(2) 工事の進捗状況写真（No. 2 調整池まわり：令和 5 年 3 月 31 日時点）

②No.2調整池まわり（着手前）

②No.2調整池まわり（3月31日撮影）

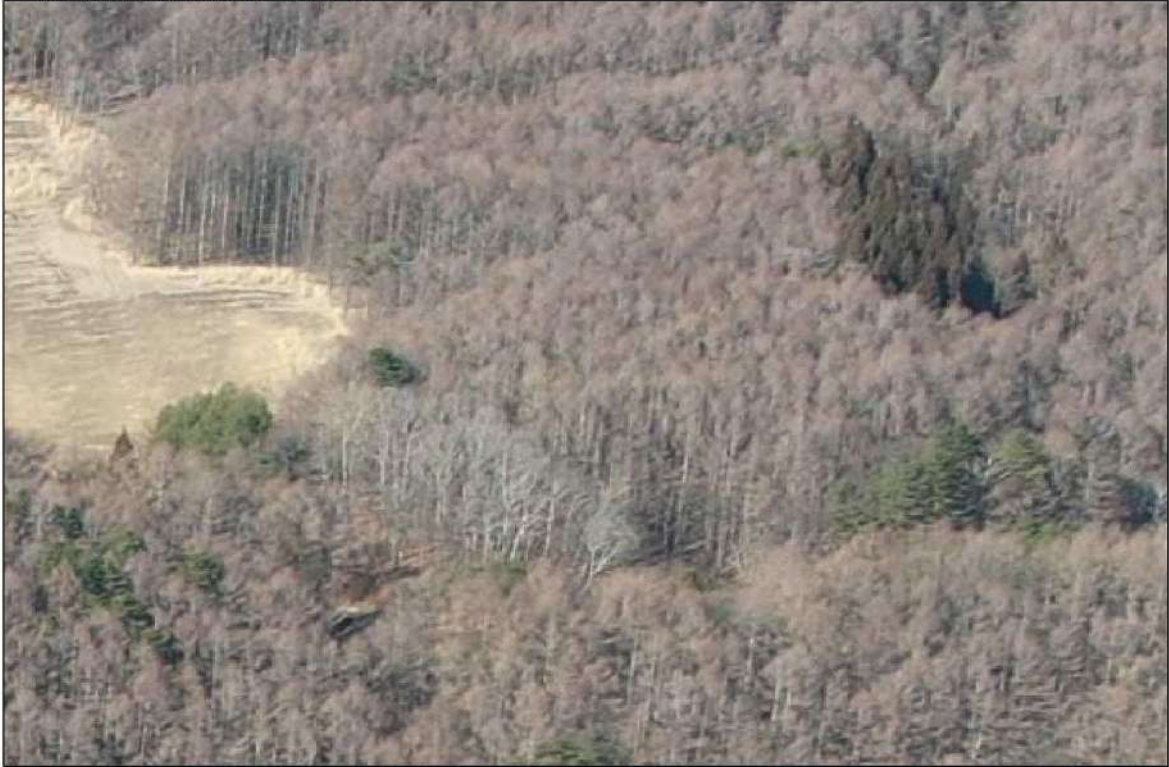
写真 4. 3-2(3) 工事の進捗状況写真（No. 8 調整池まわり：令和 5 年 3 月 31 日時点）

③No.8調整池まわり（着手前）

③No.8調整池まわり（3月31日撮影）

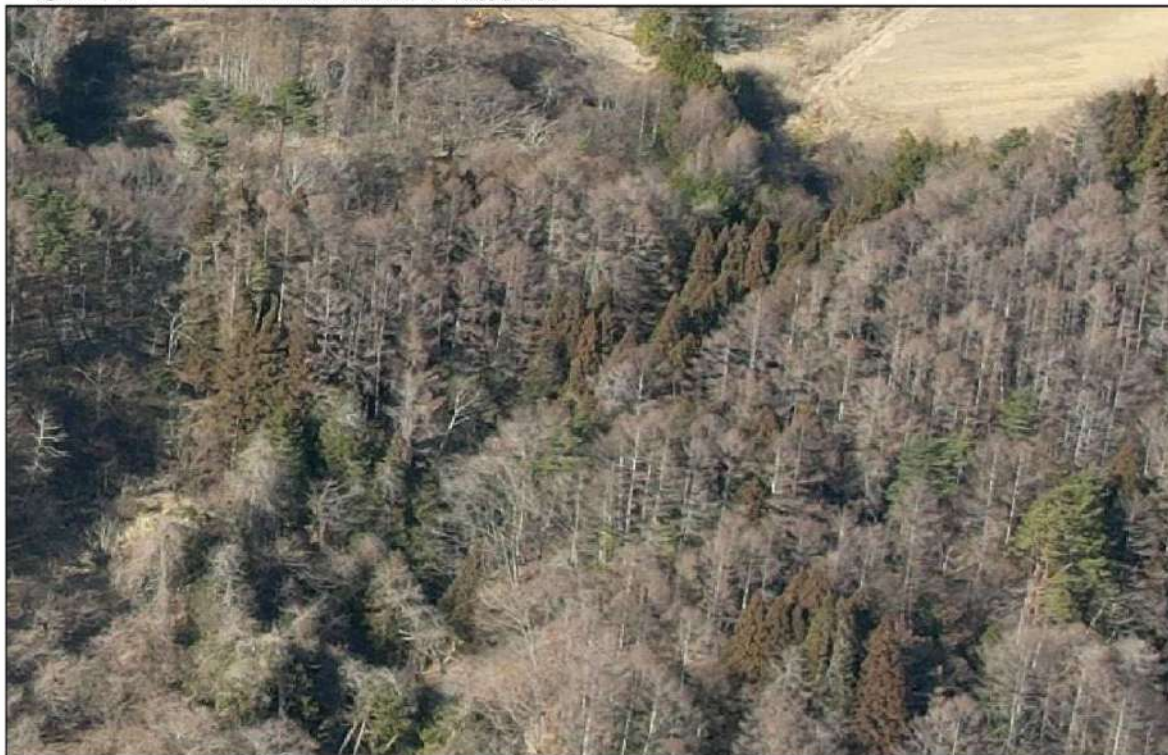
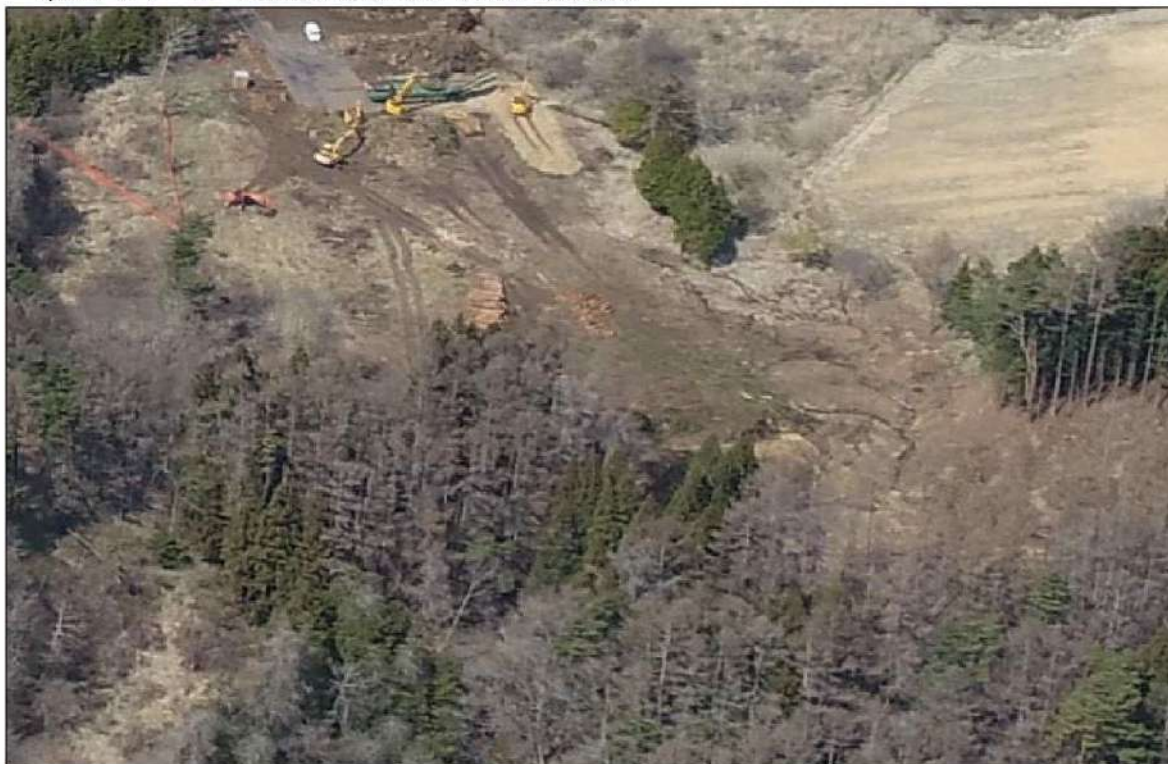
写真 4.3-2(4) 工事の進捗状況写真(チップヤード・No.7調整池まわり：令和5年3月31日時点)

④チップヤード・No.7調整池まわり（着手前）

④チップヤード・No.7調整池まわり（3月31日撮影）

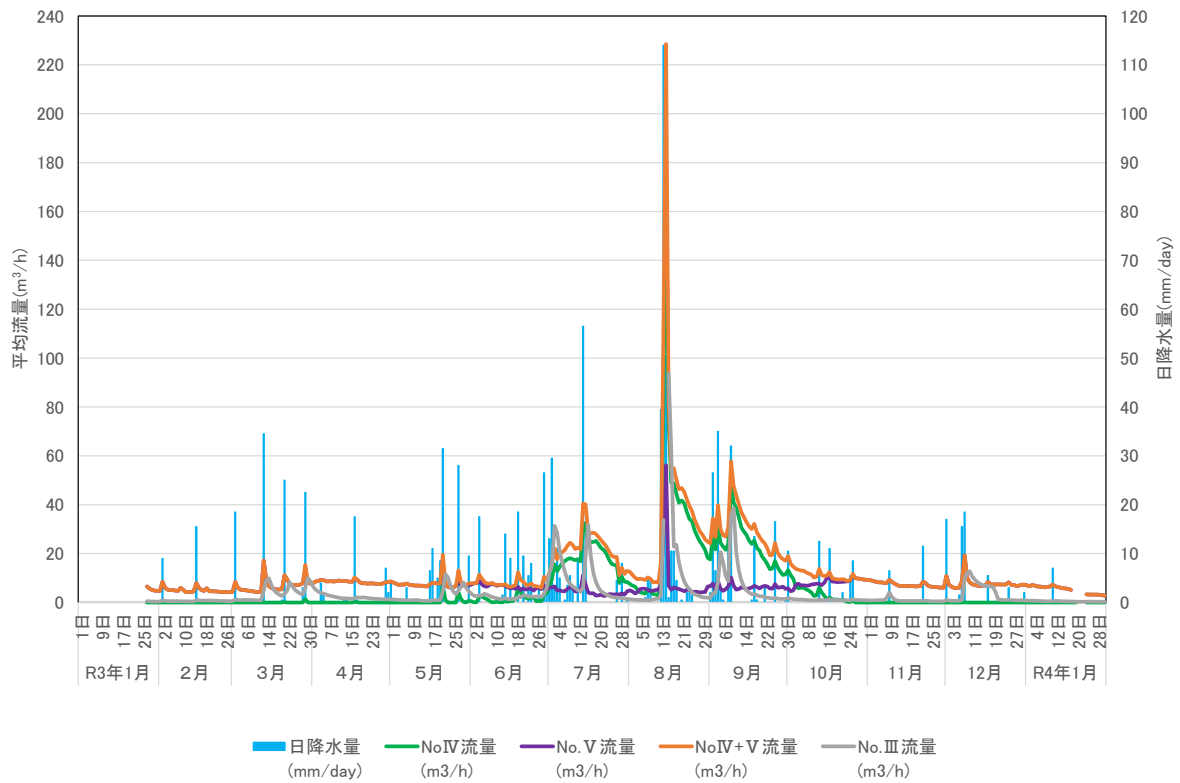
図6.1-2(2) 計画地内の主要な水路における河川流量(連続)の調査結果(No.Ⅲ、No.Ⅳ、No.Ⅴ)

計画地内の主要な水路の調査地点であるNo.Ⅲ（上流側）とNo.Ⅳ・Ⅴ（下流側）の流量は、上流側のNo.Ⅲは降水の直後に増加した後に顕著に減少し、下流側のNo.Ⅳ・Ⅴ（No.Ⅳ+No.Ⅴ）の同期間の流量は減少の程度が緩やかであった。また、No.ⅢとNo.Ⅳ・Ⅴの流量の変動は若干異なる傾向を示していた。例えば、No.Ⅲの流量は令和4年9月下旬の降水後に9月末にかけて比較的短期間で減少していたが、No.Ⅳ・Ⅴ（No.Ⅳ+Ⅴ）の流量は11月下旬にかけて緩やかに減少していた。

以上のような流量の傾向は、評価書で報告した内容と同様であった。

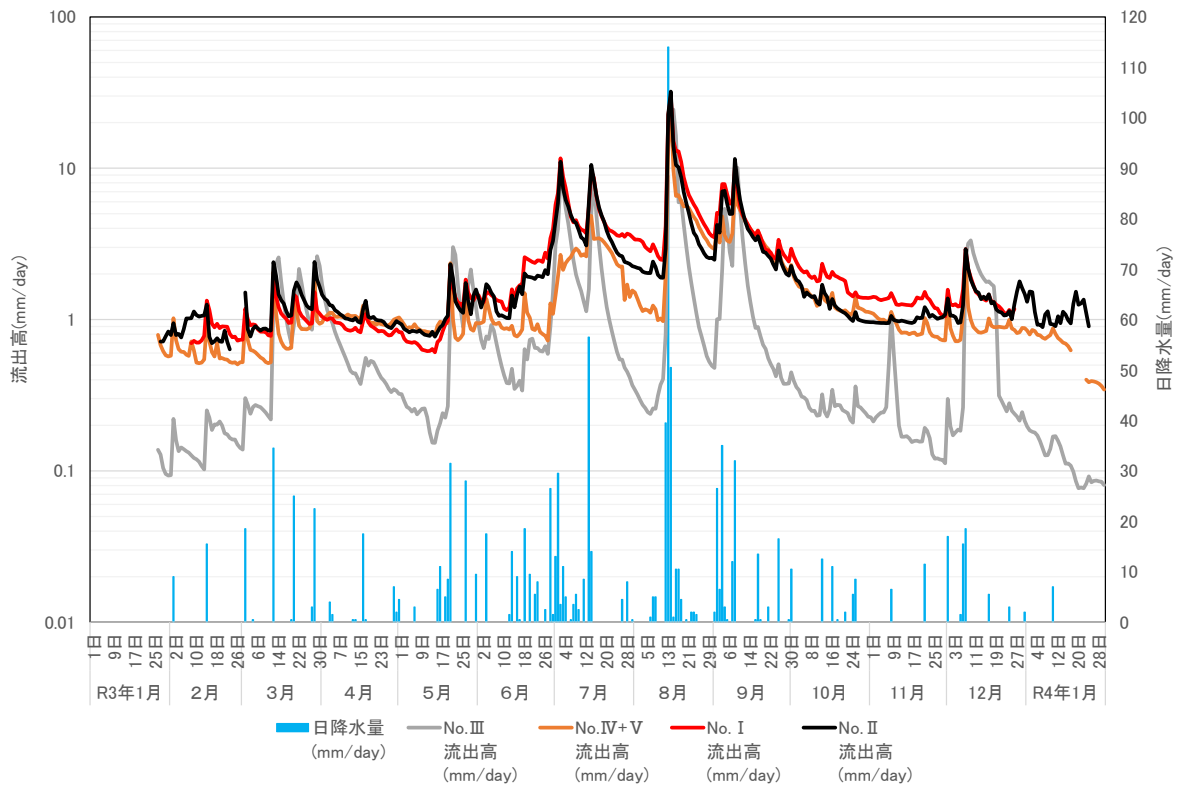
図6. 1-4 流出高の調査結果 (No. I ~No. V)

降水の少ない令和5年1月～2月の各調査地点の流出高は、No. I、II及びNo. IV + Vで0.5～1 mm/day程度、No. IIIで0～0.5 mm/day程度であった。この時期の流出量はほぼ地下水流出量であり、さらには渇水比流量とみなすことができると考えられる。

以上を踏まえ、降水の少ない時期に観測した河川流量がほぼ地下水流出量であると考え、調査地域の調査期間における地下水流出に関わる地下水涵養量<sup>注3</sup>は0.5～1 mm/day程度と考えられる。

以上のような流出高の傾向は、評価書で報告した内容と同様であった。

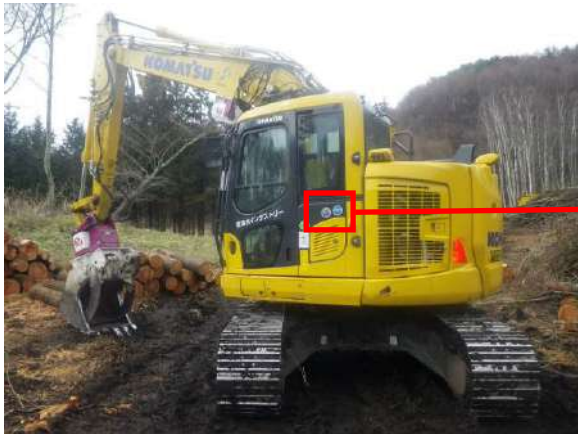
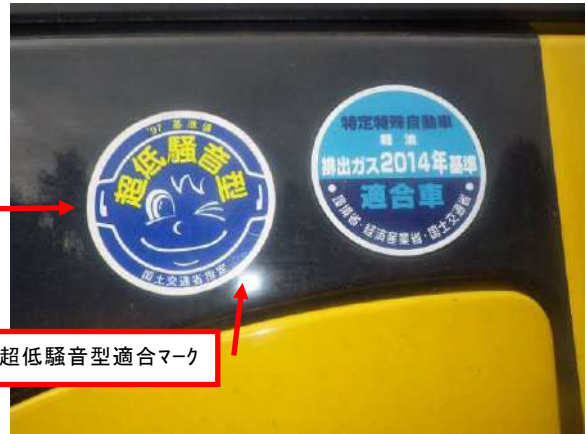
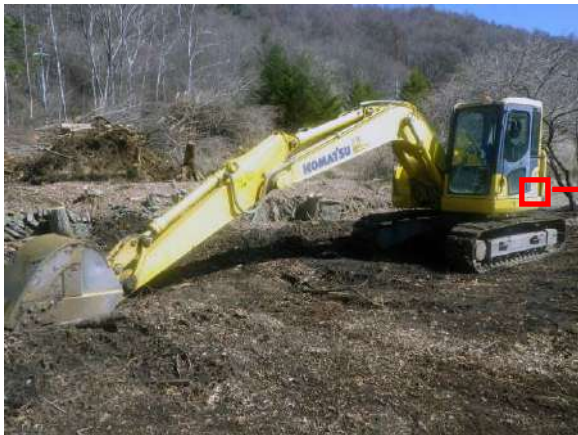
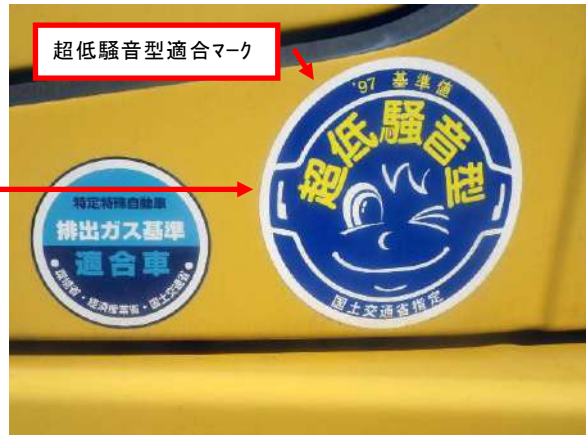
写真6.3-9 低騒音型建設機械の使用状況（令和5年3月20日）

バックホウ\_造材式

超低騒音型適合マーク

バックホウ
