e) 表流水の浸透による推定涵養域の検討

6) 自記流量観測結果

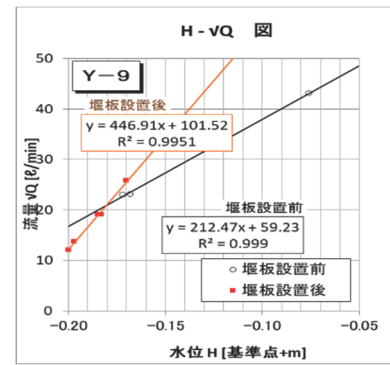
地点名 **Y-9**
流域面積[km²] 1.036

※ 洪水により河床状況が変化したため、水位計再設置（平成28年11月10日実施）
水位計再設置時に堰板を設置したため、堰板設置前後のH-Q関係式は変更となる
