5.7 文化財

5.7.1 指定文化財

5.7.2 埋蔵文化財

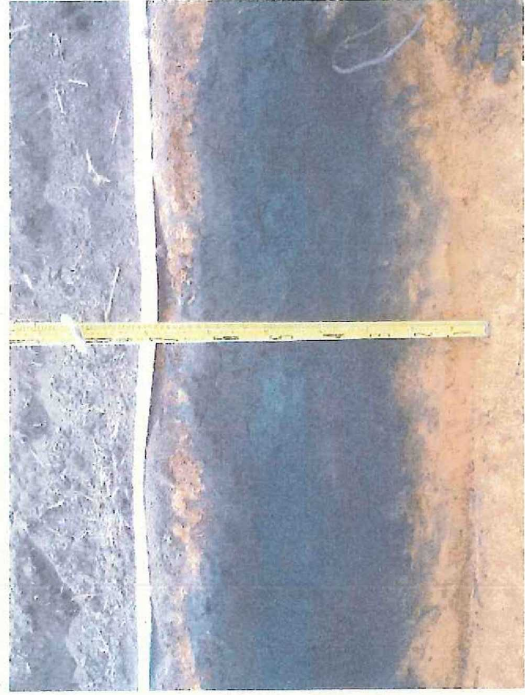
調査した 4 地点のうちトレンチ 1~3 が包蔵範囲となる。トレンチ 1・2 では黒色土とローム層の自然堆積が残っており、他の 2 地点は畑造成時によると考えられる地表部の削平が確認できた。

No.8  
トレンチ2  
北東壁土層

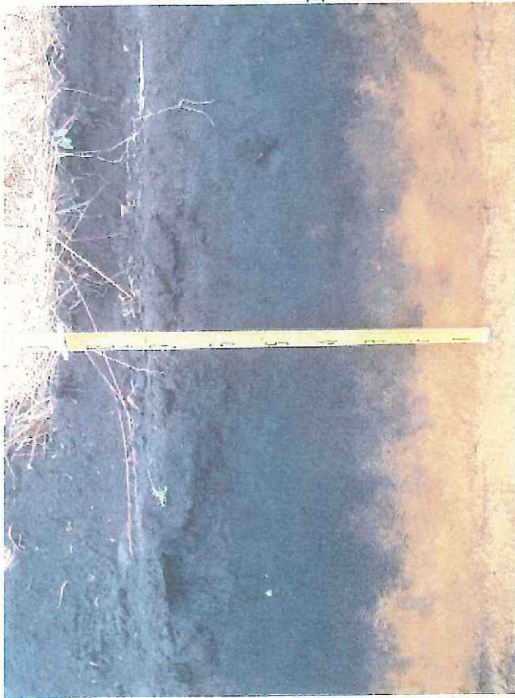
No.5  
トレンチ1  
北壁土層

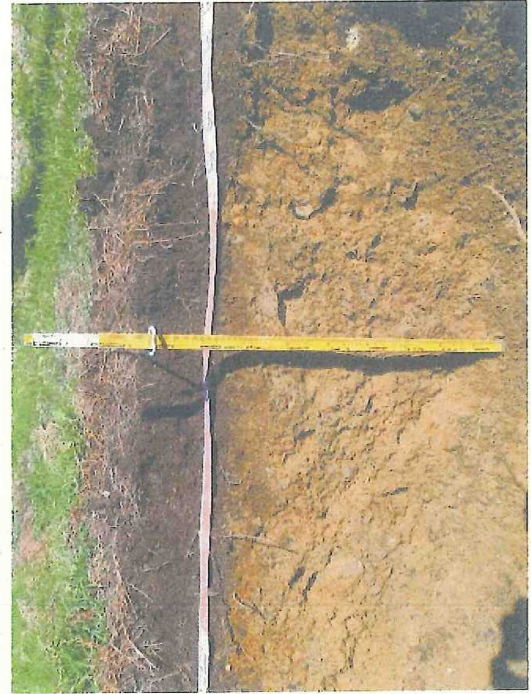
No.12  
トレンチ4  
北東壁土層

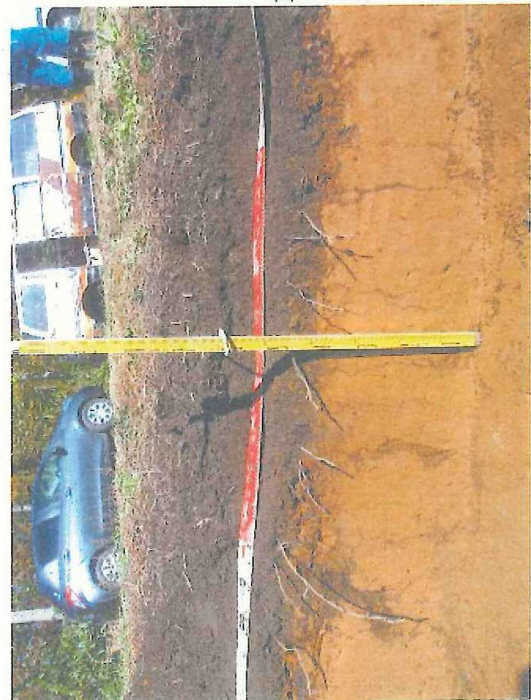
No.10  
トレンチ3  
北東壁土層

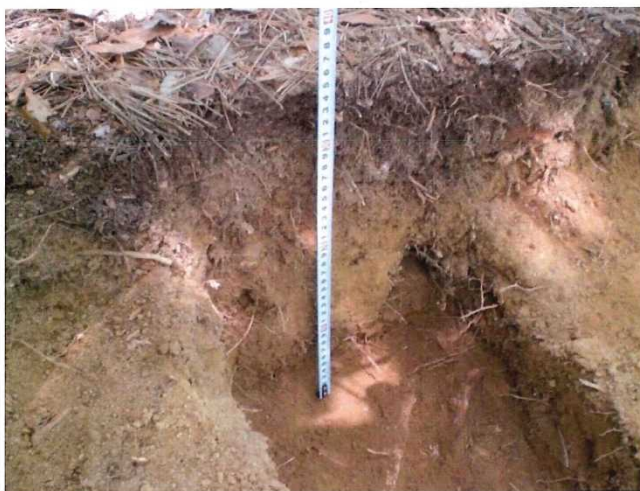
幅 1m のトレンチを十字型に 2 本掘削し，当地における遺跡の状況把握を行った。深さ 5～10 cm の落ち葉による腐葉土層を除去するとすぐに地山の黄褐色ローム質土が現れたため，この深さでの掘削を止めた。

基本層序（堆積状況）

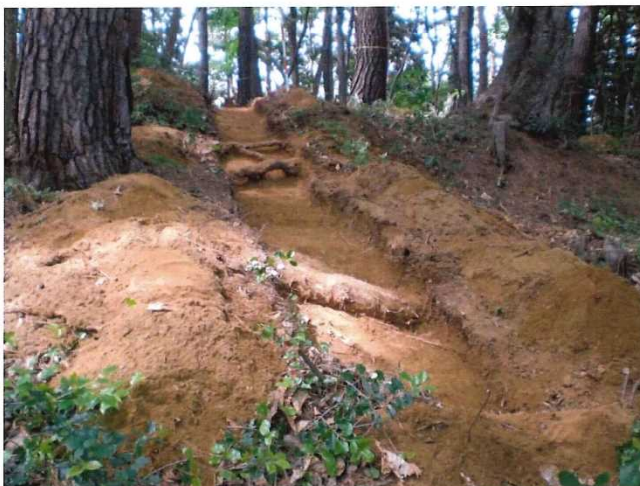
この上面にて遺構の確認作業を行ったが，その痕跡を認めることはできなかった。

南北方向トレンチ（南から撮影）

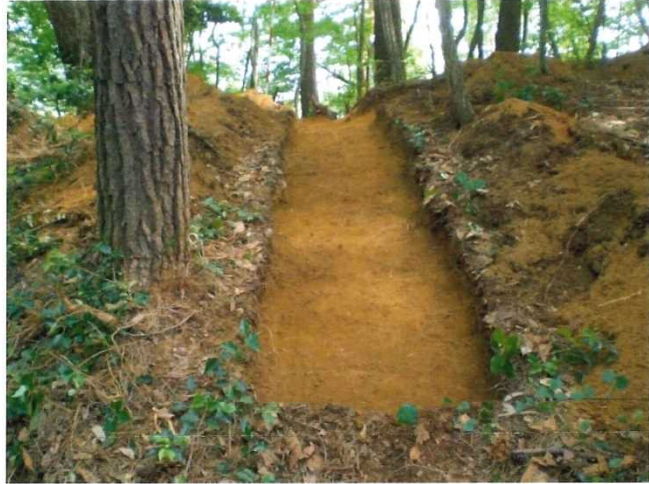
南北方向トレンチ（北から撮影）

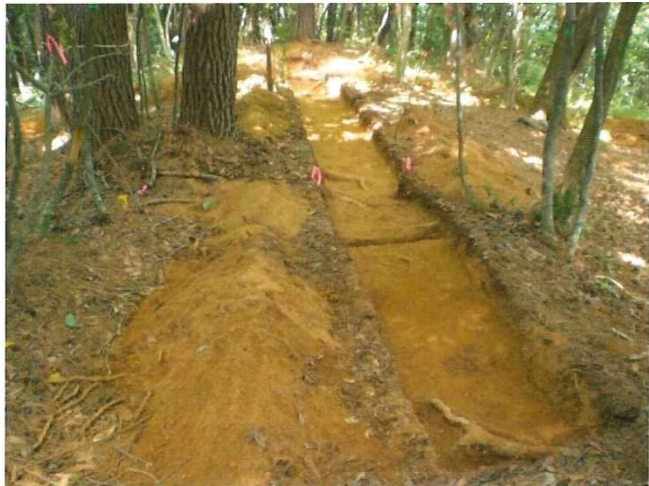
東西方向トレンチ（西から撮影）

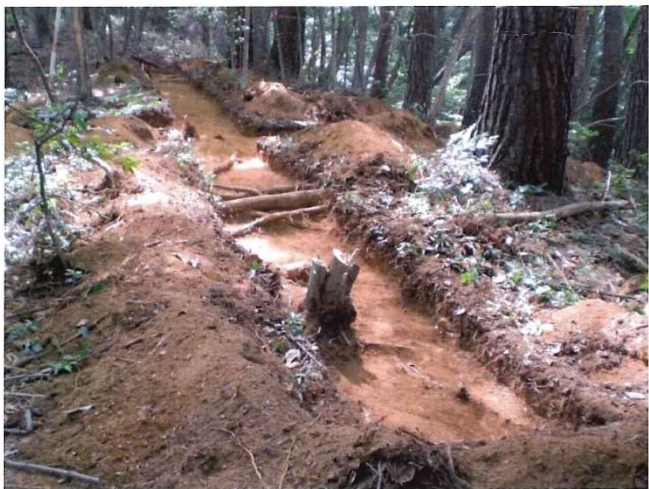
東西方向トレンチ（東から撮影）
