# 浅川ダムにおける 第四紀断層調査

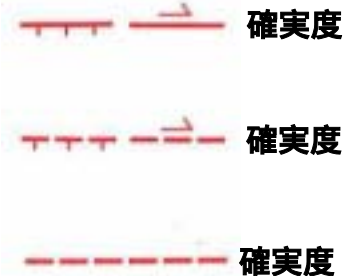
・ダムから  
50km範囲の  
活断層の分布

・長野盆地の  
西縁に、北北東  
- 南南西方向  
の活断層が  
多く分布してい  
ます。

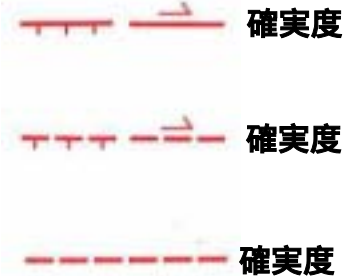
出典 文献A (新編日本の活断層 分布図と資料)

・文献Aに示されているダムから10km範囲の活断層

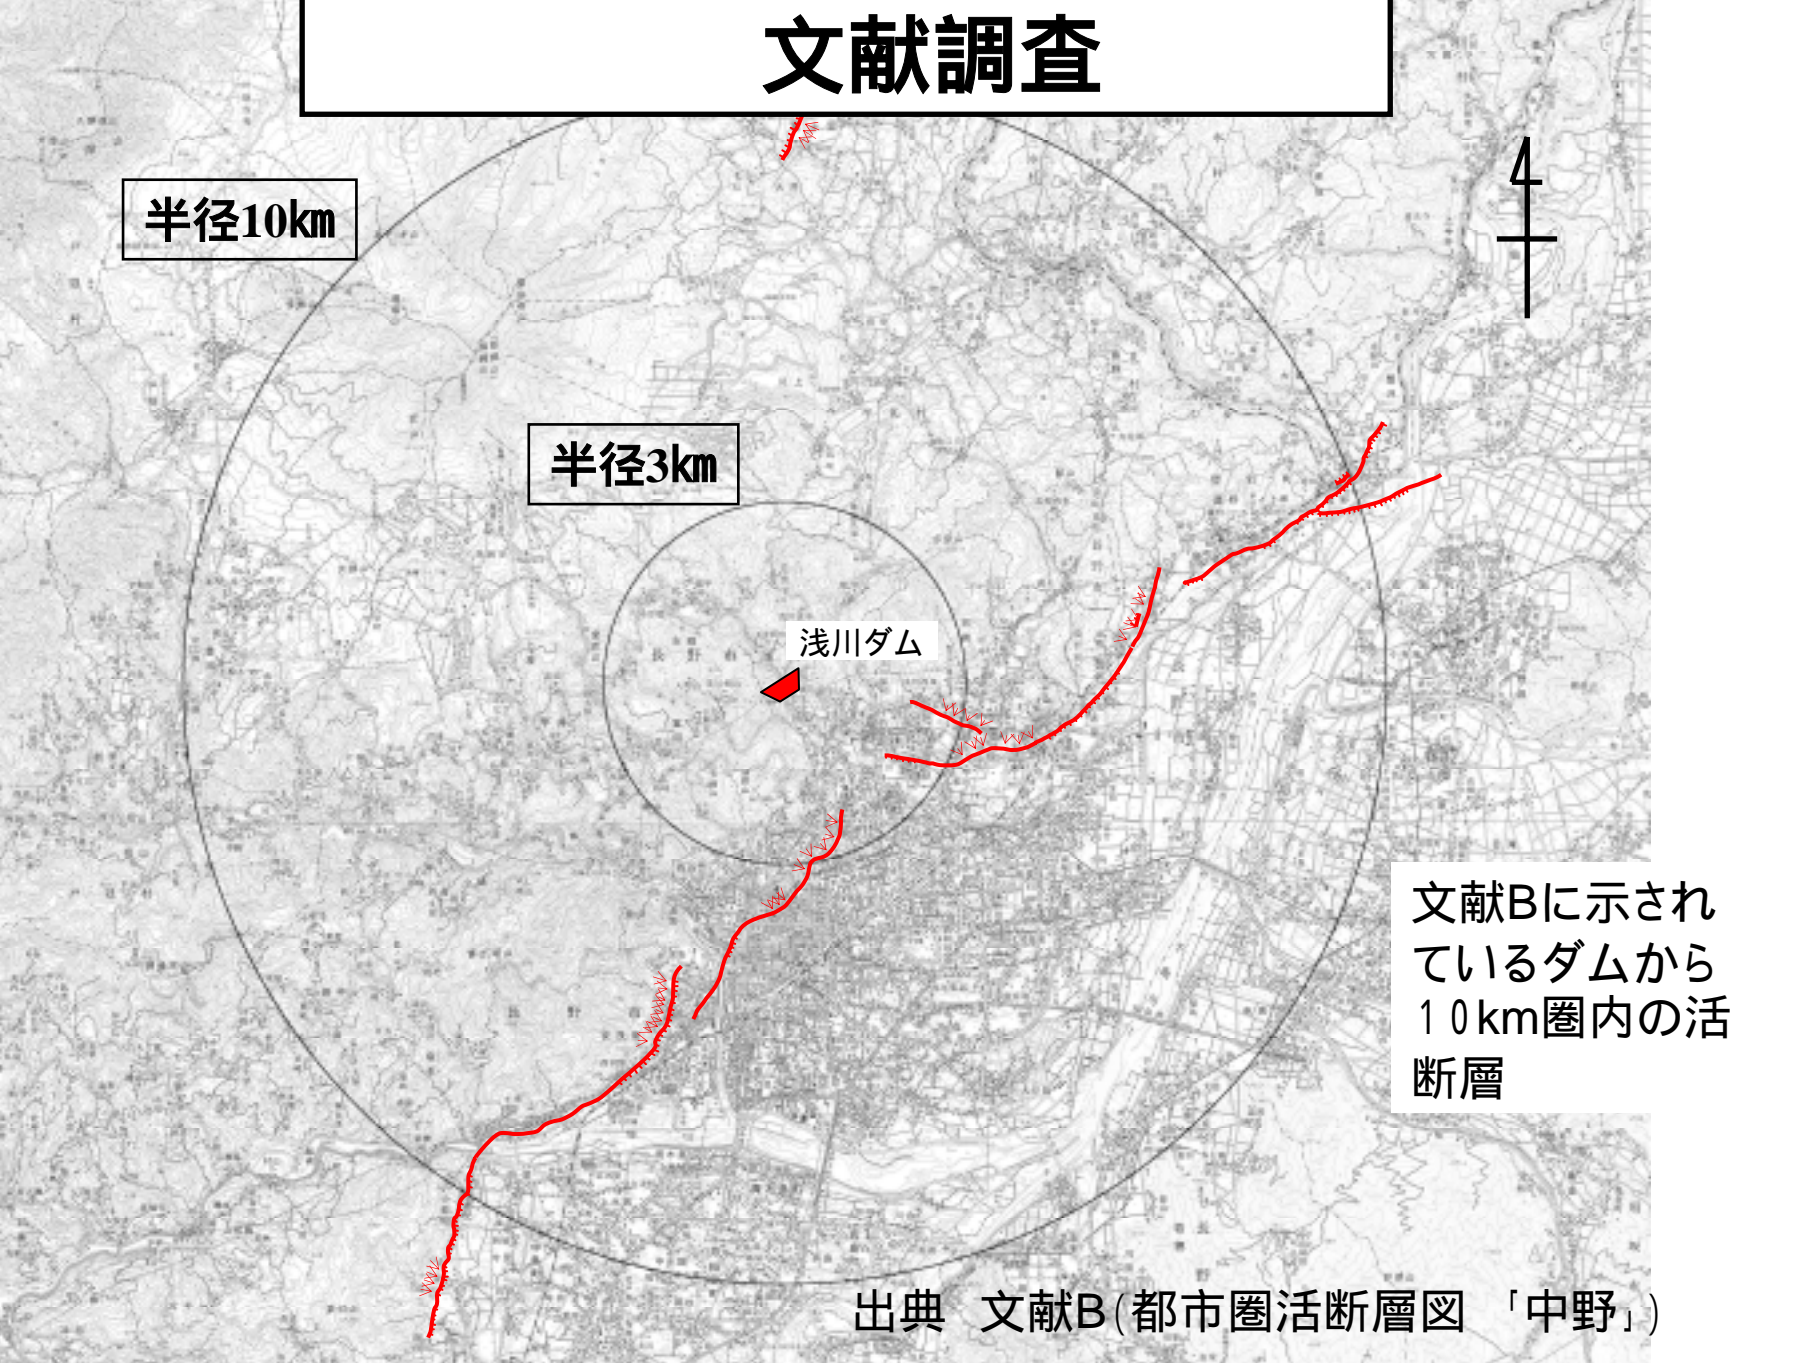
出典 文献B(都市圏活断層図「中野」)

文献Bに示され  
ているダムから  
10km圏内の活  
断層

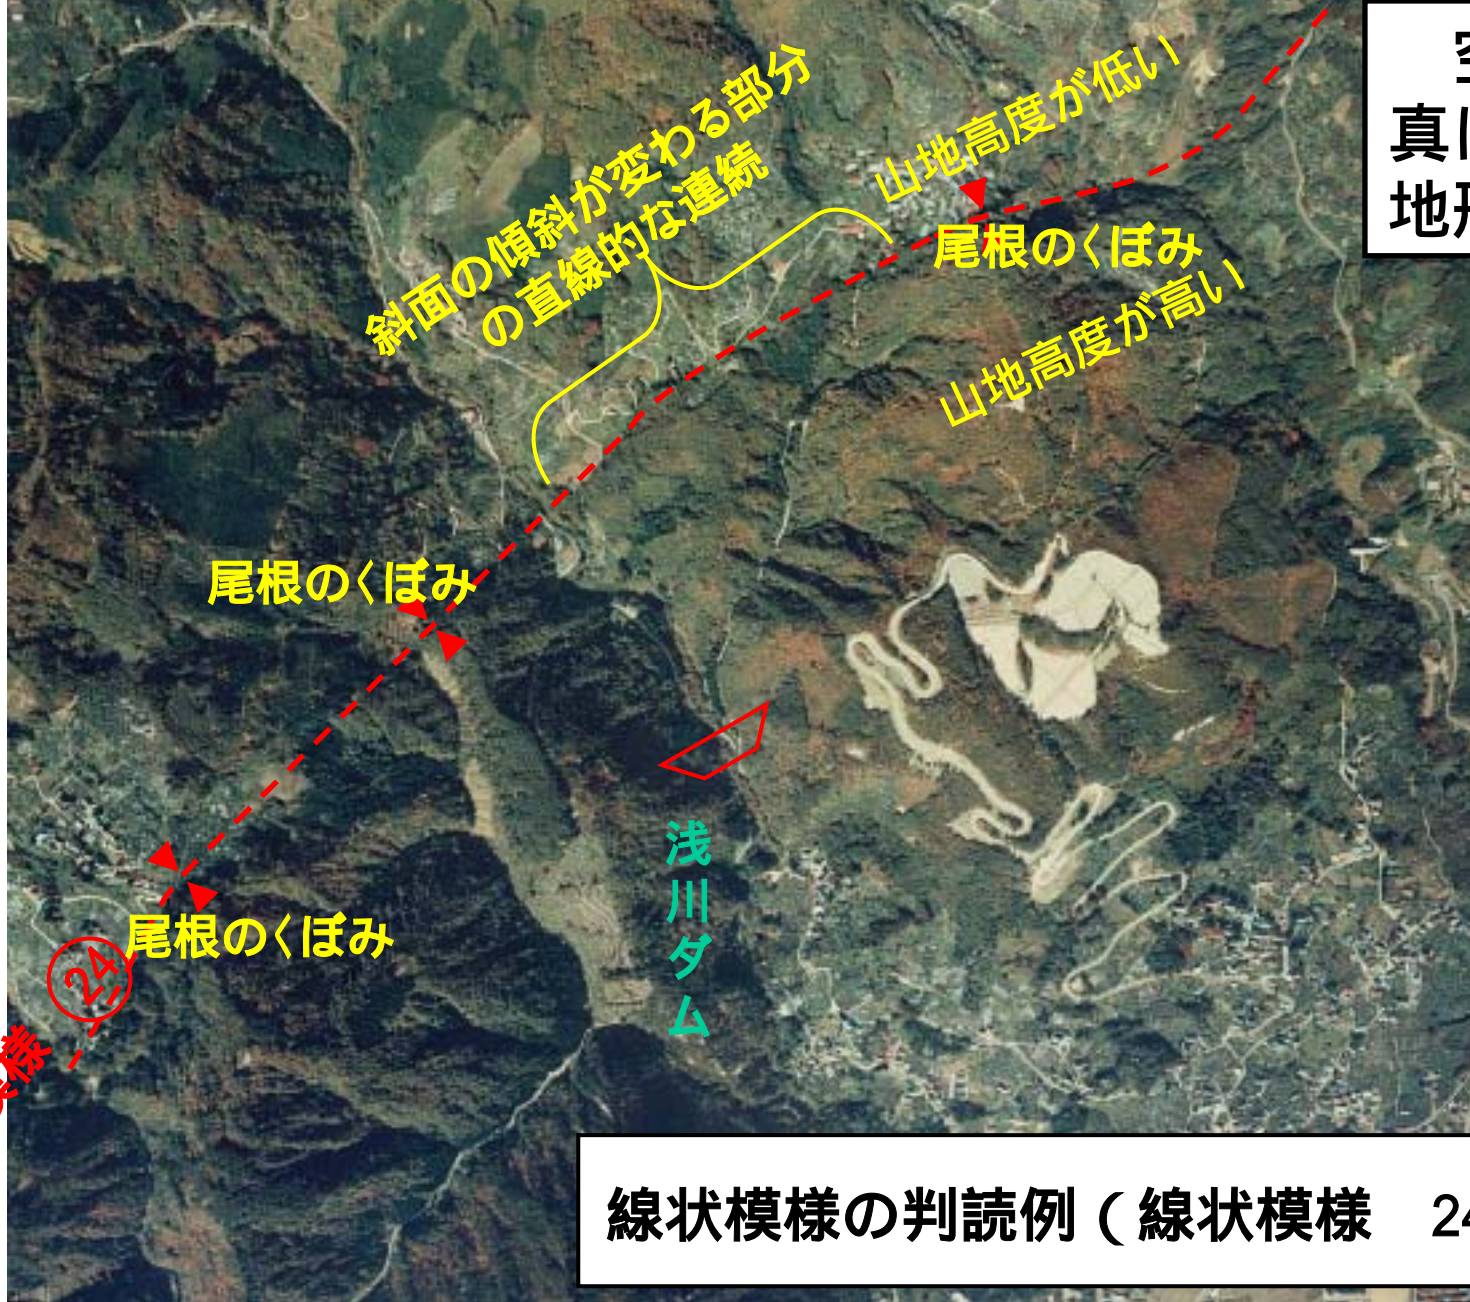
線状模様の判読例 (線状模様 24)

斜面の傾斜が変わる部分  
の直線的な連続

山地高度が低い

尾根のくぼみ

山地高度が高い

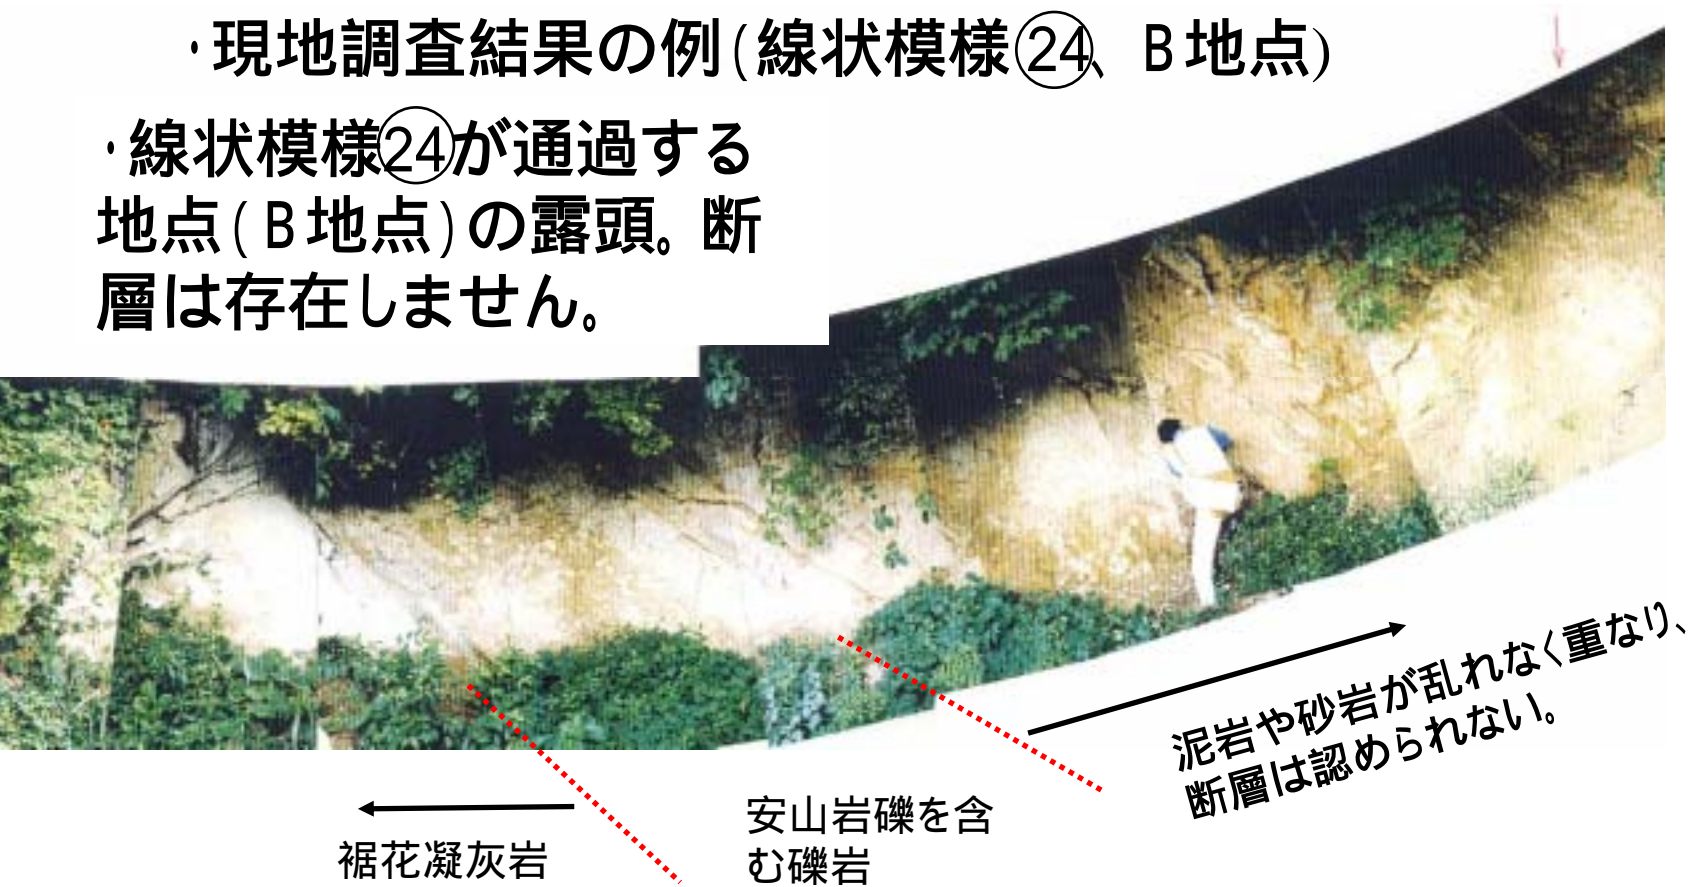
・現地調査結果の例(線状模様②4、B地点)

・線状模様②4が通過する  
地点(B地点)の露頭。断  
層は存在しません。

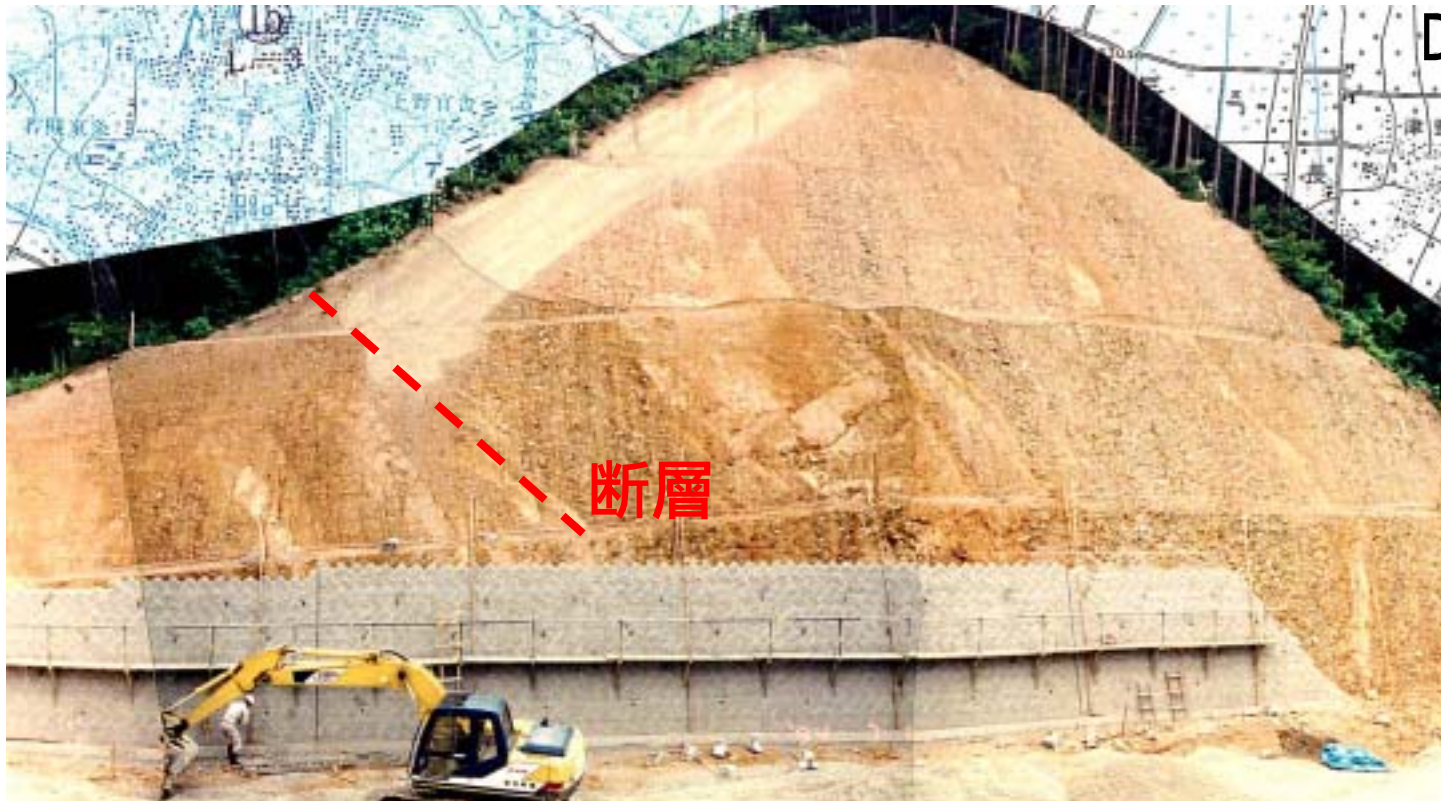
D地点

- ・**線状模様** では、ダムから3kmを越えた範囲で第四紀の地層を切る第四紀断層が確認されました。
- ・ただし、**線状模様** は浅川ダムから離れており、問題ありません。

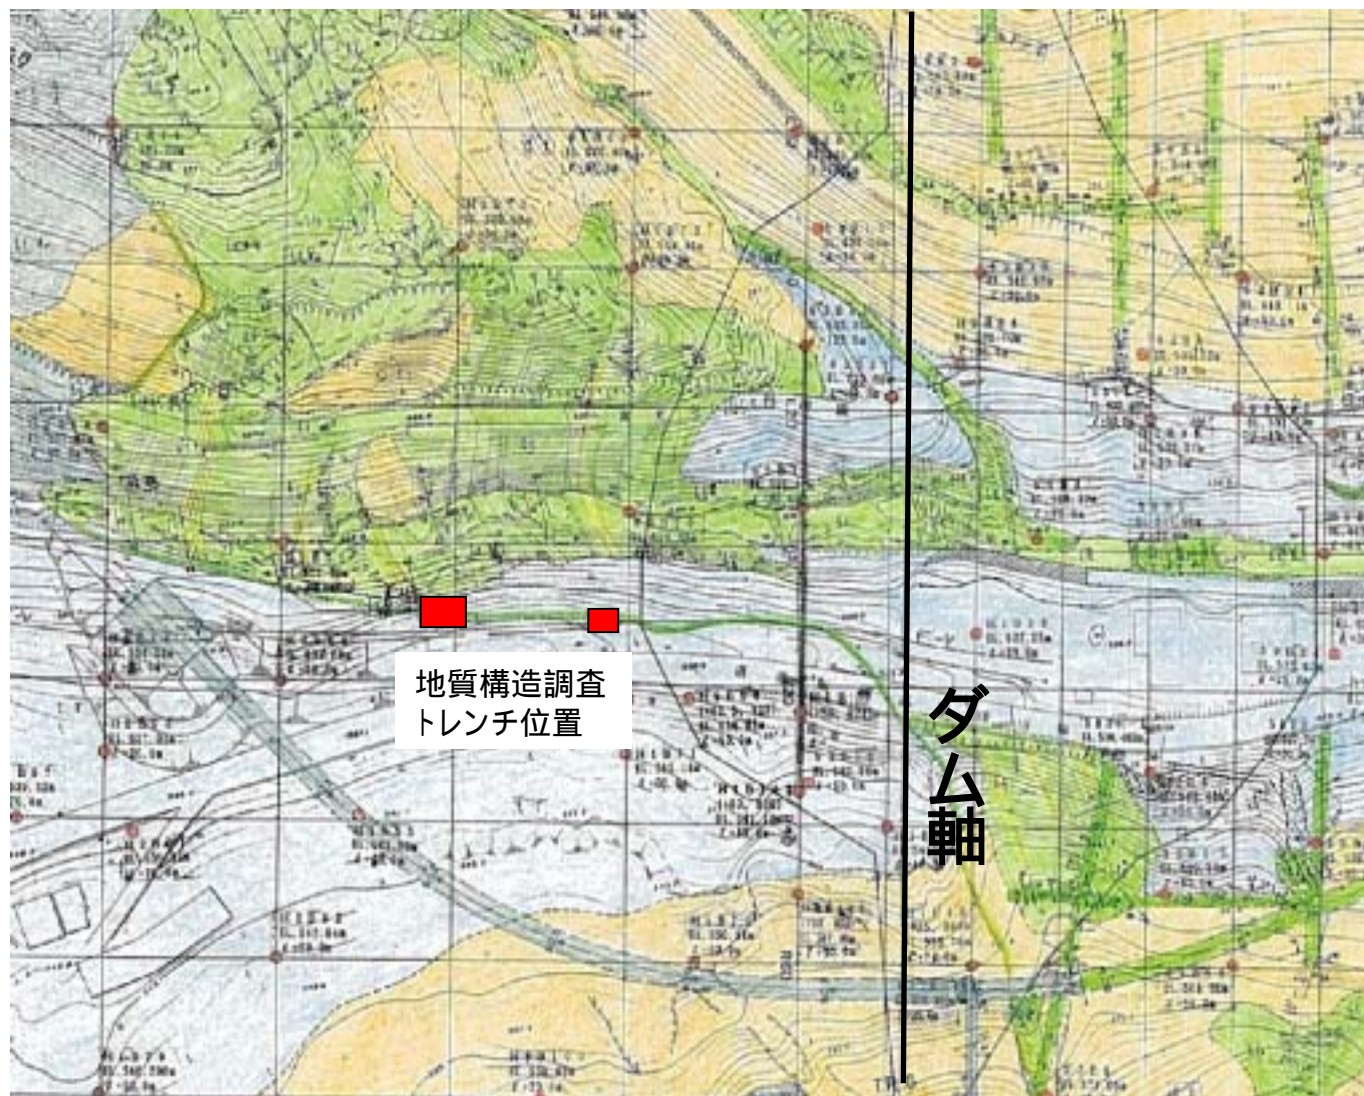
・浅川ダムでは、ダムサイトト河床部の地質構造の確認のために、トレンチ調査が行われました。

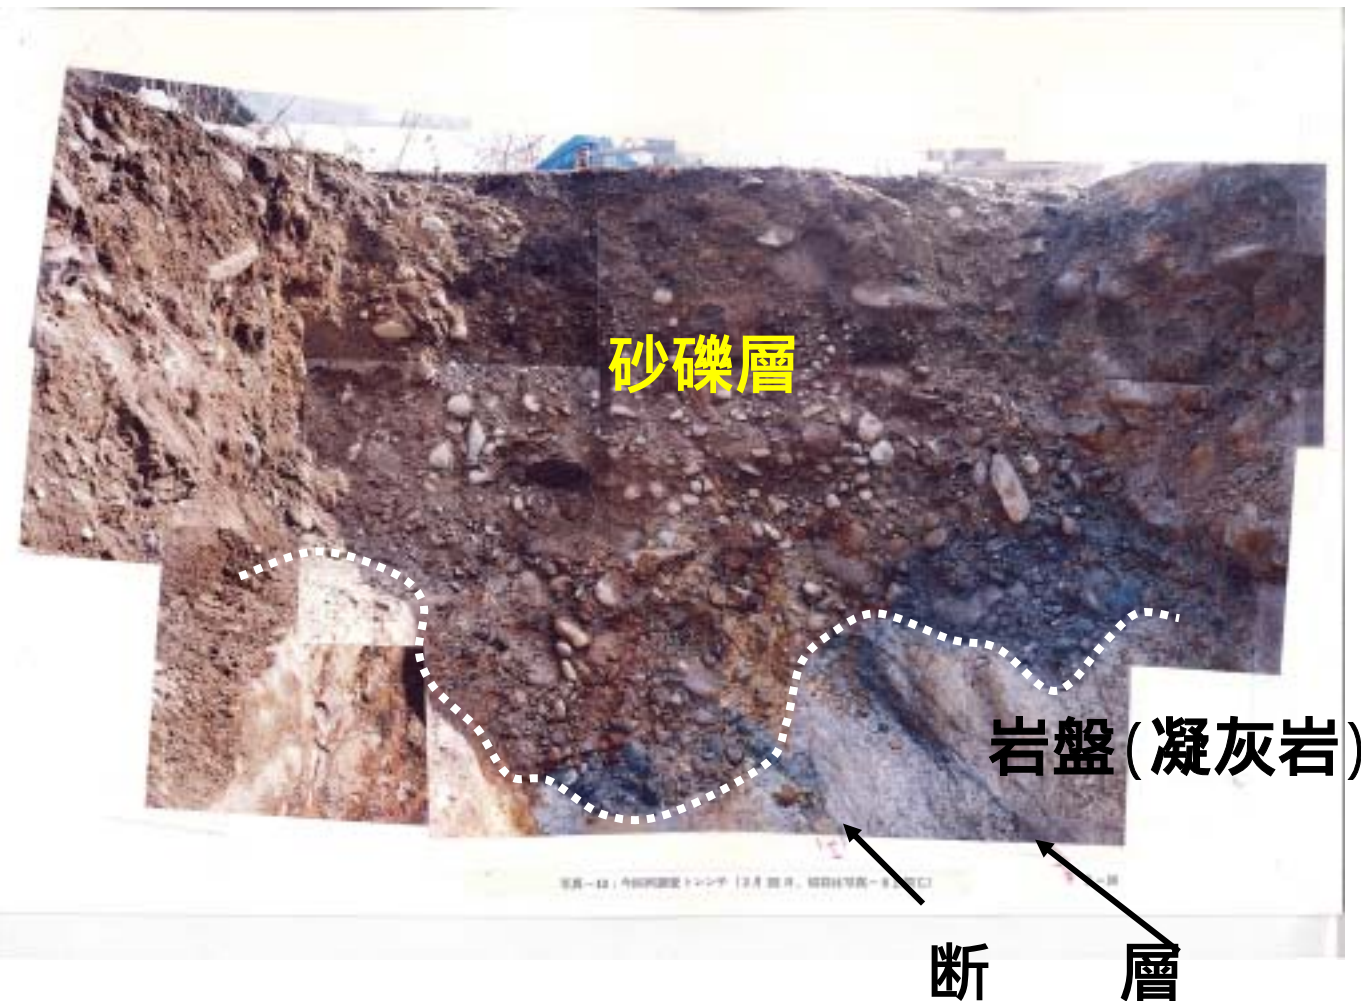
・調査の結果、断層が確認されましたが、この断層による砂礫層の変位などは確認されませんでした。
