松 川 ダ ム 堆 砂 砂 対 策 検 討 委 員 会

説 明 資 料

平成 3 1 年 3 月

飯田建設事務所 松川ダム管理事務所

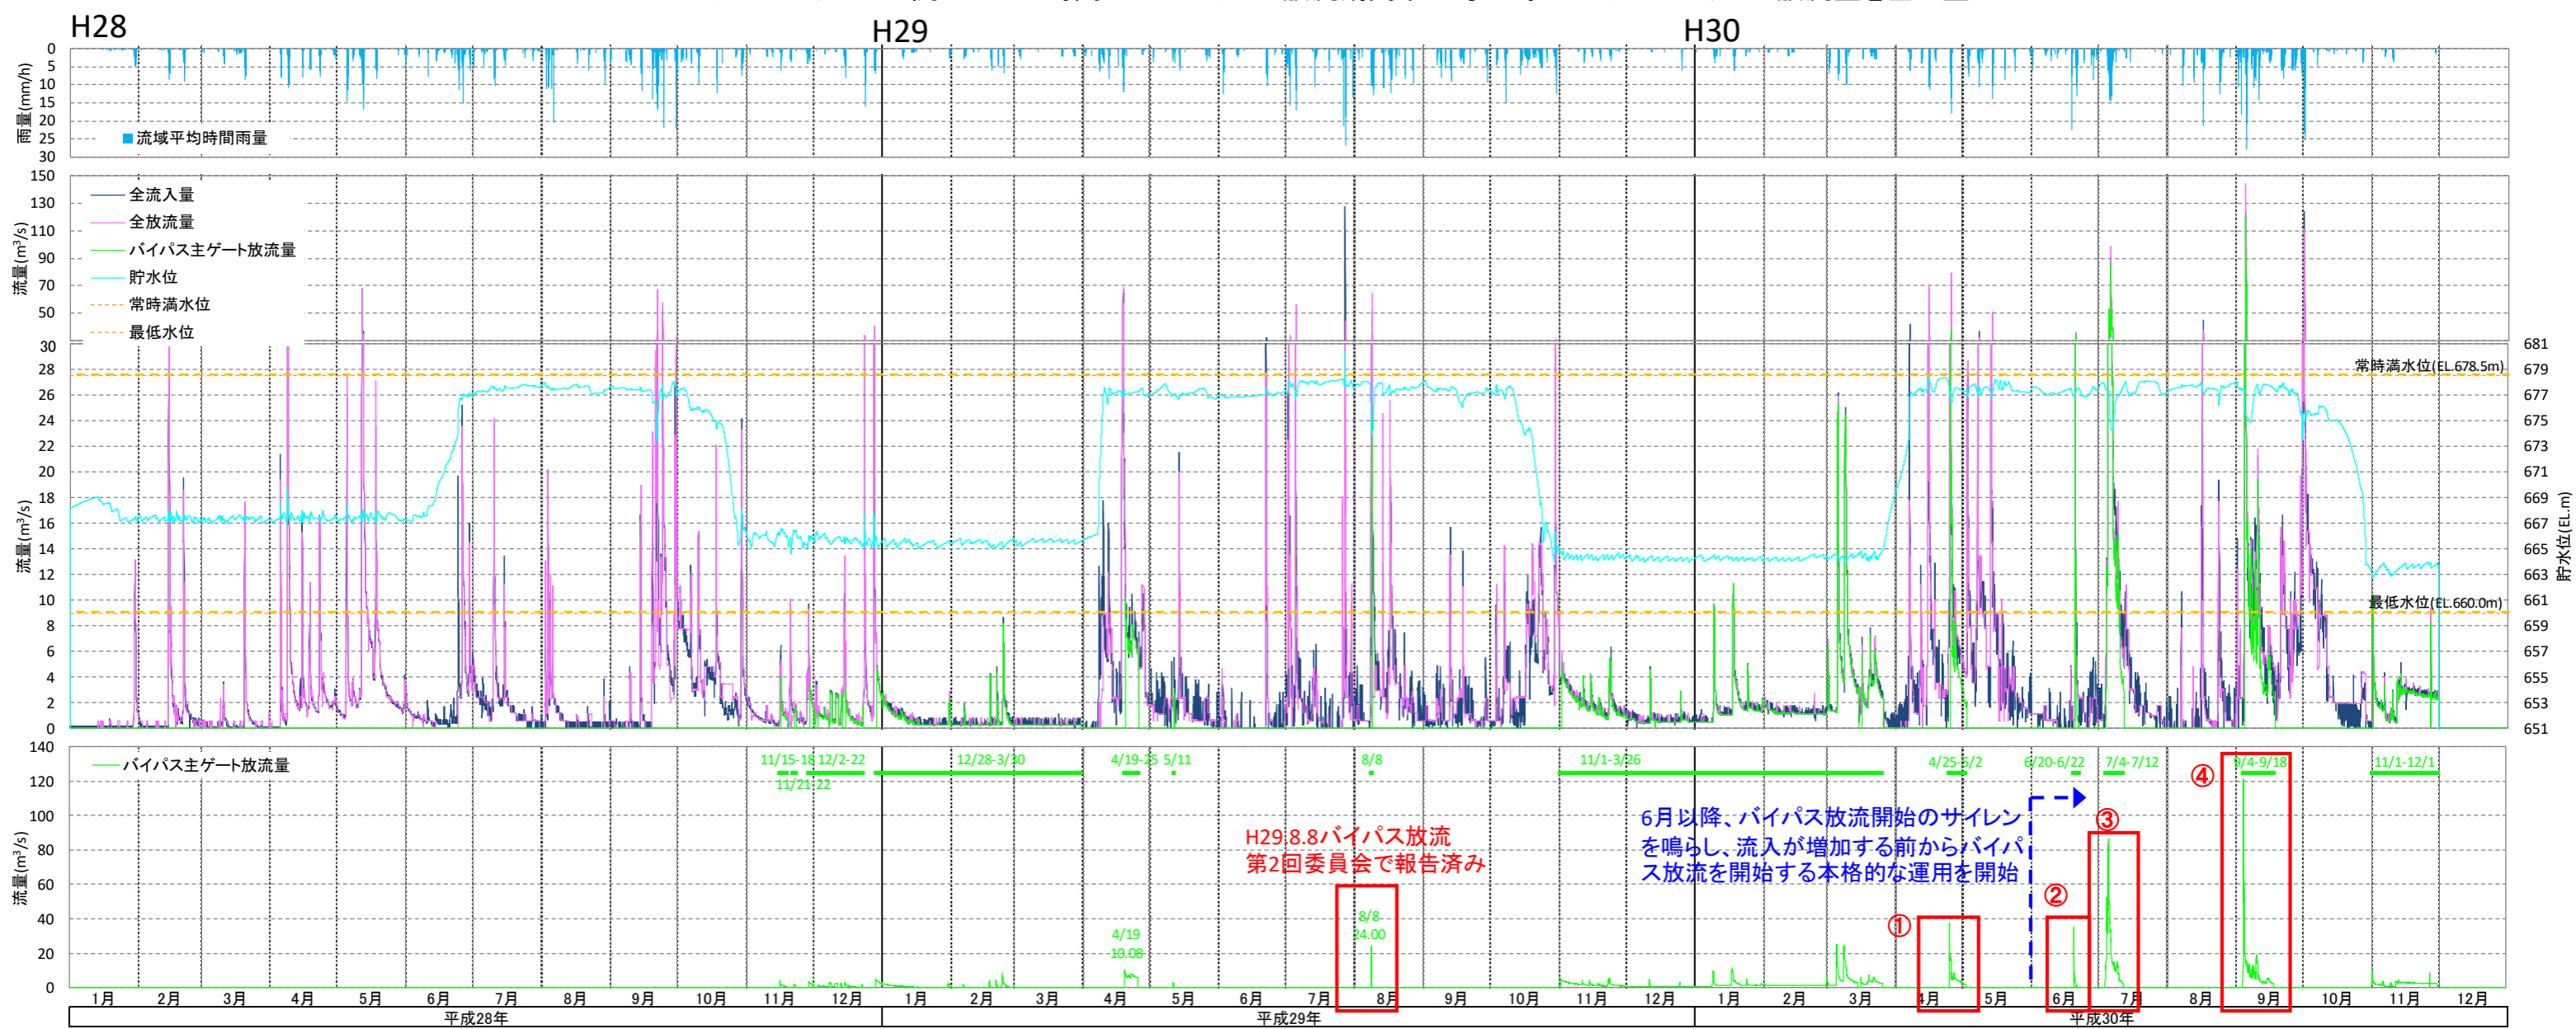
- 平成30年は、出水中に合計4回のバイパス放流を行った。
- 平成30年も、過年度と同様に、冬季は転流工としての運用を行った。
- 平成30年9月には、平成28年のバイパス試験運用開始以降、最大となる121m³/sのバイパス放流を行った。
(第2回委員会で報告した平成29年8月8日のバイパス放流量は24m³/s)

バイパス放流期間	バイパス放流時間※1	最大流入量	最大放流量	最大バイパス放流量	総バイパス放流量※2	備考
①	2018/4/25 12:00 ～ 2018/5/2 17:00	173時間(約7日間)	76.72 m ³ /s	79.23 m ³ /s	37.54 m ³ /s	3,786,012 m ³	4/25 前線による降雨及び雪解け
②	2018/6/20 10:00 ～ 2018/6/21 20:00	34時間(約1.5日間)	34.26 m ³ /s	35.90 m ³ /s	35.27 m ³ /s	728,892 m ³	6/20 前線による降雨
③	2018/7/4 11:00 ～ 2018/7/12 15:00	196時間(約8日間)	90.31 m ³ /s	98.83 m ³ /s	86.54 m ³ /s	12,960,036 m ³	7/4 西日本豪雨(梅雨前線による降雨)
④	2018/9/4 14:00 ～ 2018/9/18 11:00	333時間(約14日間)	124.74 m ³ /s	144.39 m ³ /s	121.06 m ³ /s	11,251,728 m ³	9/4 台風21号

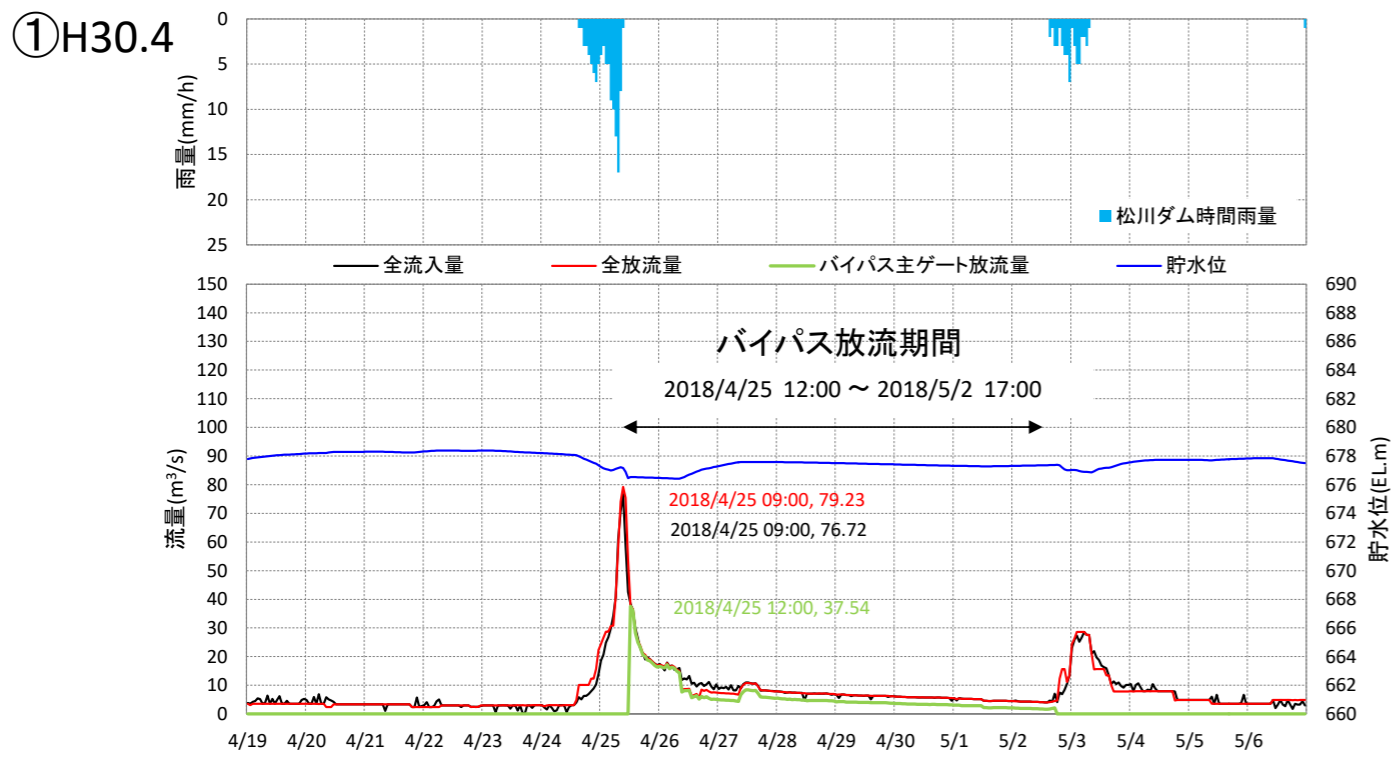
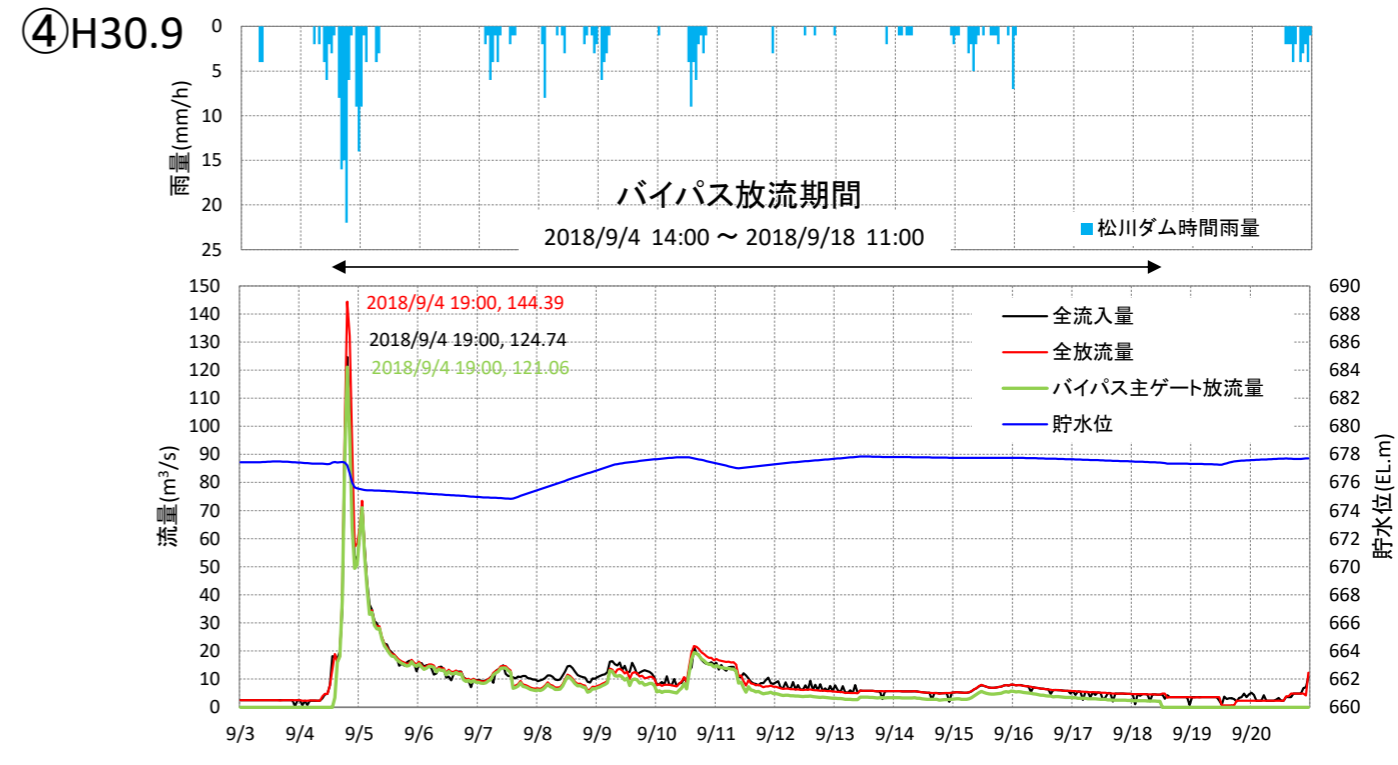
- 4月は出水ピーク後からのバイパス放流となり、6月、7月、9月は出水ピーク前からバイパス放流を開始した。
- この4回の運用では、水収支上、総流入量の62%～88%の水をバイパスした。

バイパス放流期間	バイパス放流時間 <small>バイパス主ゲートが開いていた時間</small>	最大流入量	最大放流量	最大バイパス放流量	総流入量	総バイパス放流量 <small>バイパス放流期間中の毎正時のバイパス主ゲート放流量を基に整理</small>	総バイパス放流量/総流入量	備考
①	2018/4/25 12:00 ~ 2018/5/2 17:00	173時間(約7日間)	76.72 m³/s	79.23 m³/s	37.54 m³/s	5,304,852 m³	3,786,012 m³	71%	4/25 前線による降雨及び雪解け
②	2018/6/20 10:00 ~ 2018/6/21 20:00	34時間(約1.5日間)	34.26 m³/s	35.90 m³/s	35.27 m³/s	1,180,296 m³	728,892 m³	62%	6/20 前線による降雨
③	2018/7/4 11:00 ~ 2018/7/12 15:00	196時間(約8日間)	90.31 m³/s	98.83 m³/s	86.54 m³/s	14,685,372 m³	12,960,036 m³	88%	7/4 西日本豪雨(梅雨前線による降雨)
④	2018/9/4 14:00 ~ 2018/9/18 11:00	333時間(約14日間)	124.74 m³/s	144.39 m³/s	121.06 m³/s	13,861,512 m³	11,251,728 m³	81%	9/4 台風21号

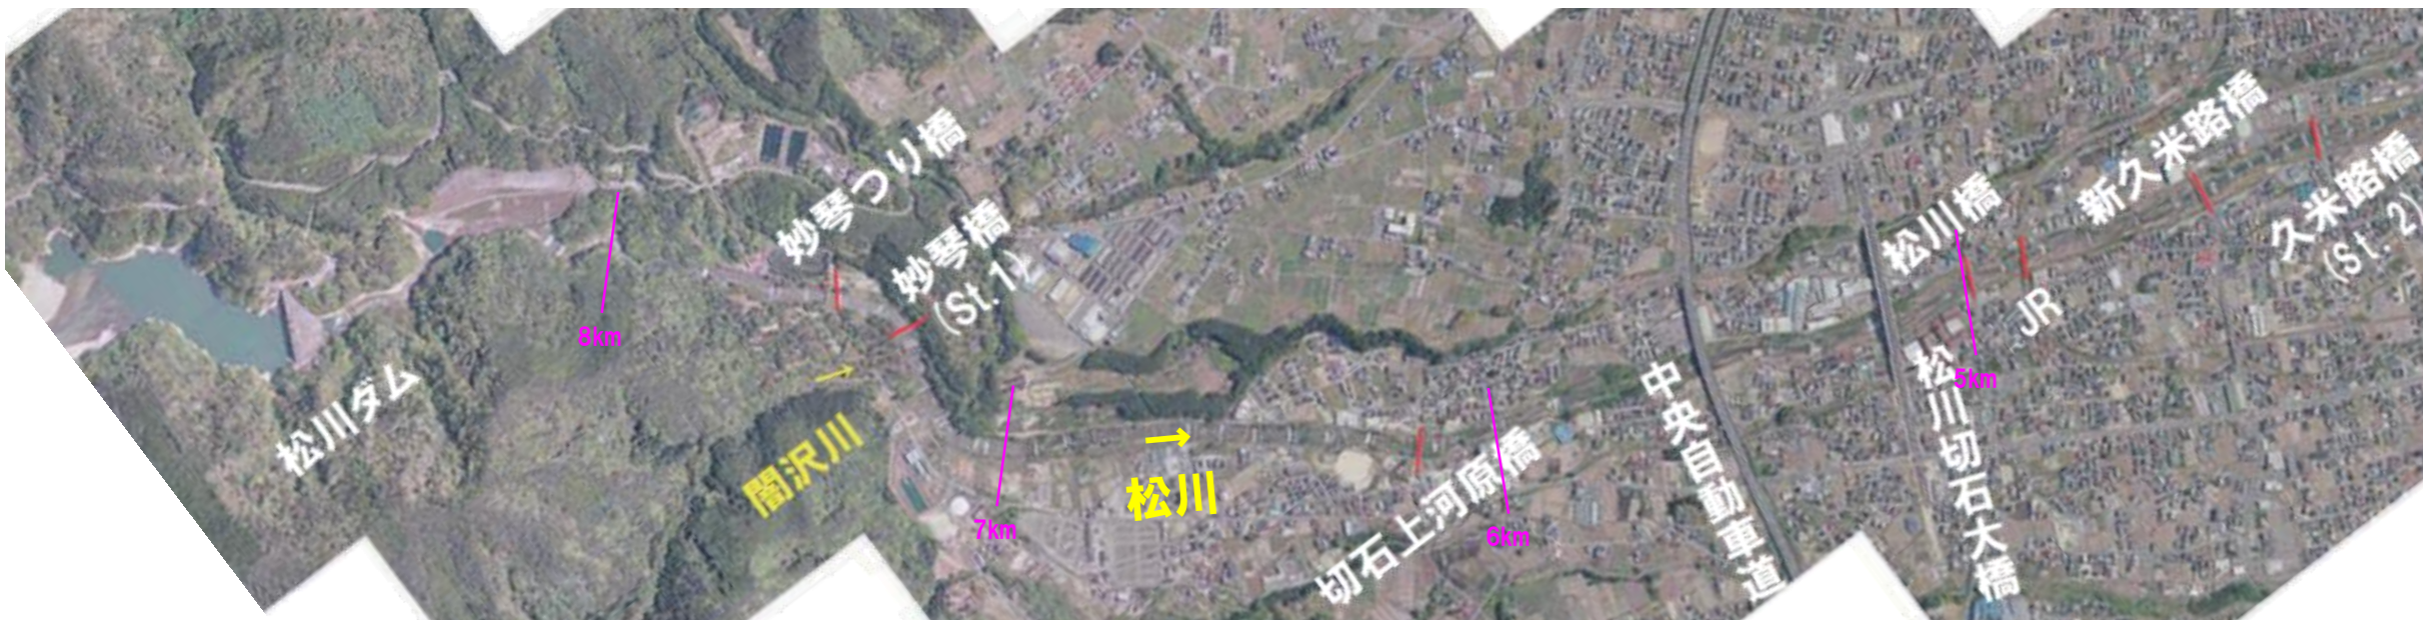
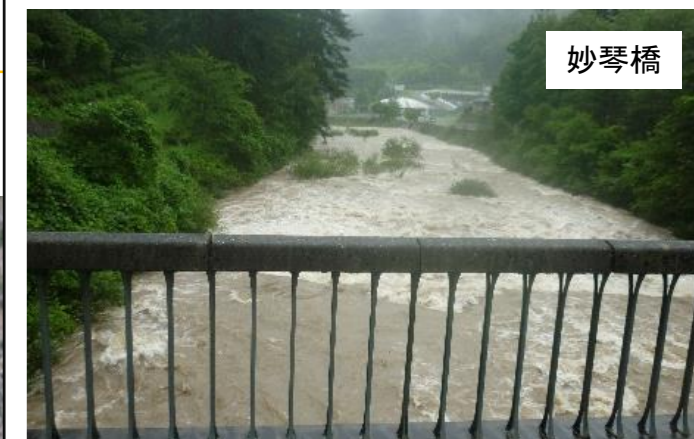
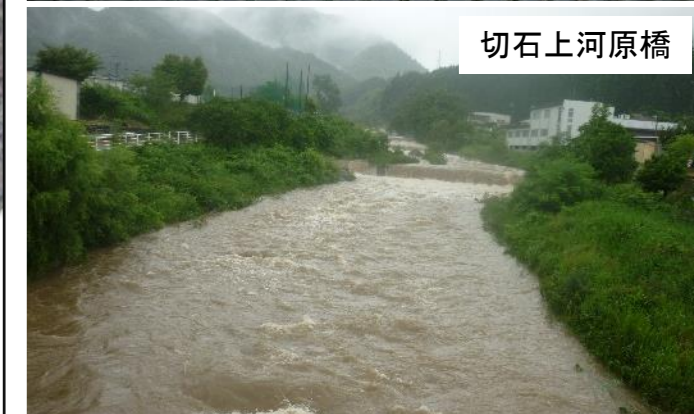
【妙琴つり橋～久米路橋】

- バイパス放流前後の松川ダム下流の河道の状況。バイパス放流前後で大きな変化は見られない。

出水中の様子 (H30.7.5 10時頃撮影)
全放流量: 35.83m³/s
バイパス主ゲート放流量 35.27m³/s

妙琴つり橋 松川ダム下流 約1.1km	妙琴橋 St. 1 松川ダム下流 約1.3km	切石上河原橋 松川ダム下流 約2.4km	松川橋 松川ダム下流 約3.6km	新久米路橋 松川ダム下流 約4.1km	久米路橋 St. 2 松川ダム下流 約4.4km
① H29 12/20 0.5m ³ /s						
② H30.4 ③ H30.6 ③ H30.7 H30 7/9 13.3m ³ /s						
④ H30.9 H30 9/13 5.5m ³ /s

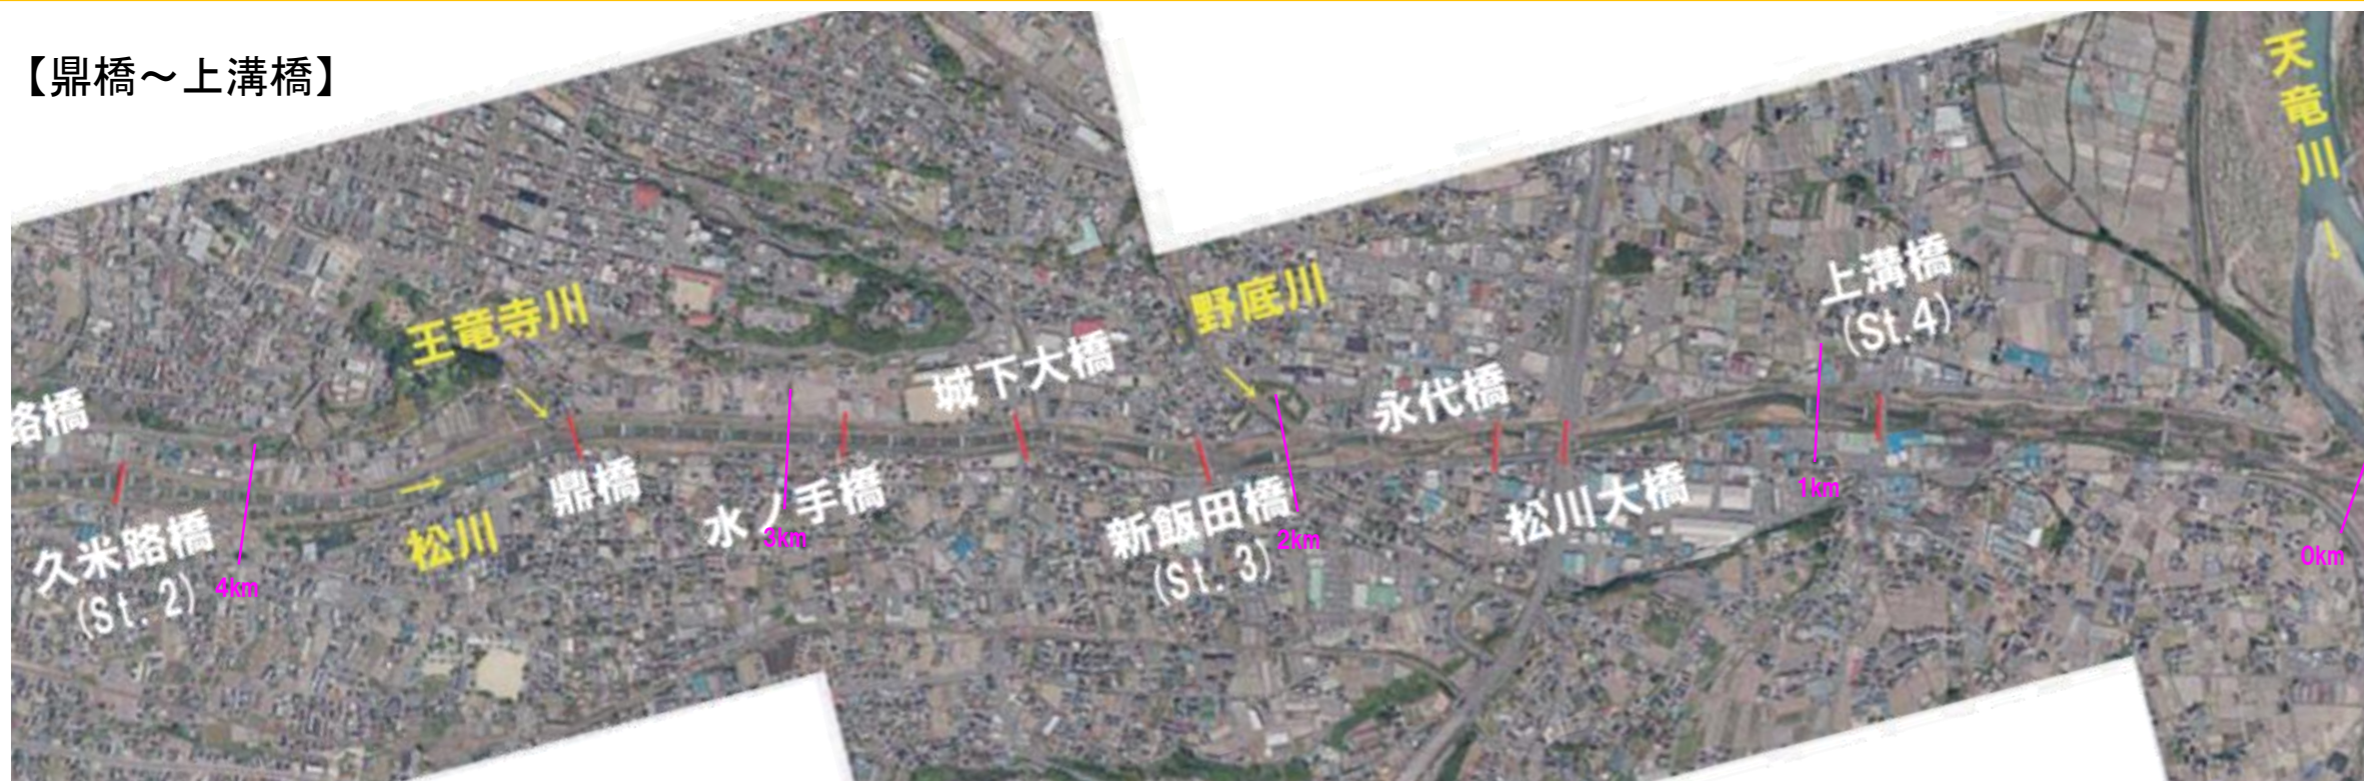
【鼎橋～上溝橋】

- バイパス放流前後の松川ダム下流の河道の状況。バイパス放流前後で大きな変化は見られない。

出水中の様子 (H30.7.5 15時頃撮影)
 全放流量: 44.76m³/s
 バイパス主ゲート放流量 44.20m³/s

鼎橋	松川ダム下流 約5.2km	水ノ手橋	松川ダム下流 約5.7km	城下大橋	松川ダム下流 約6.1km	新飯田橋 St. 3	松川ダム下流 約6.4km	永代橋	松川ダム下流 約7.0km	上溝橋 St. 4	松川ダム下流 約7.7km
① H30.4												
② H30.6												
③ H30.7												
④ H30.9												
H30 7/9												
H30 9/13

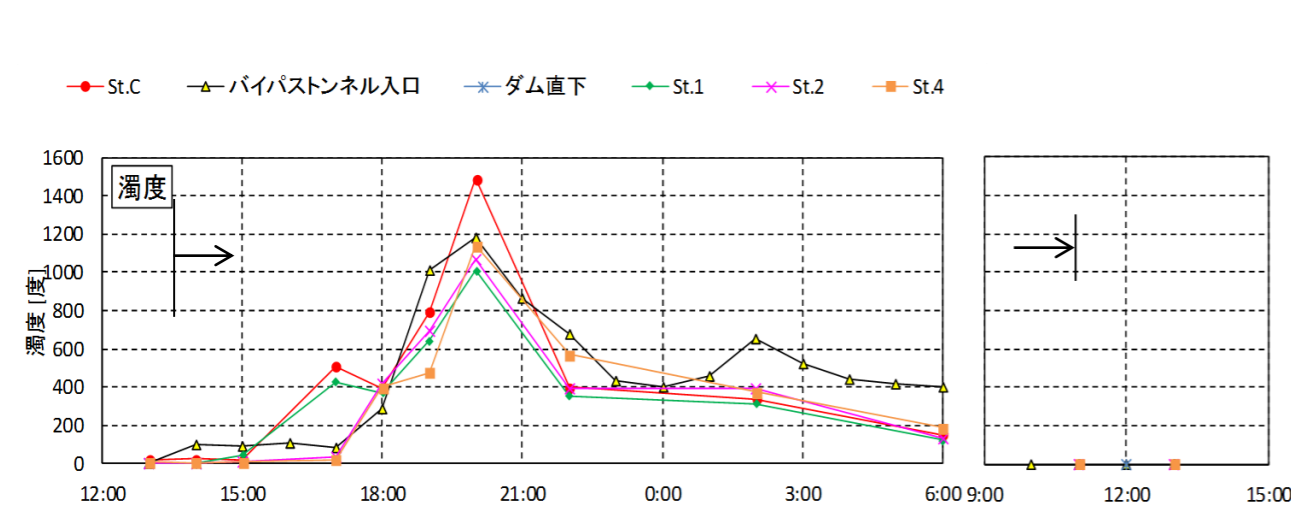
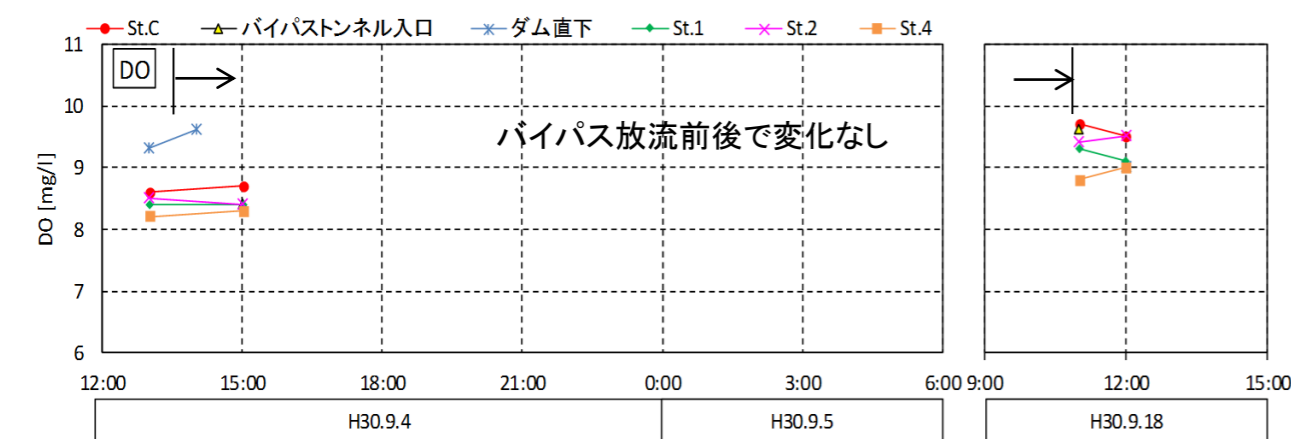
【出水時採水調査】(SS、濁度、DO、SS粒度分布)

- SS、濁度は、出水時にその値が上昇し、出水後の9月18日には、出水前と同程度に戻る様子が確認できる。
- DOは、出水前後で大きな変化はなかった。
- SS粒度分布から、採水されたSS成分は概ね0.2mm以下である。

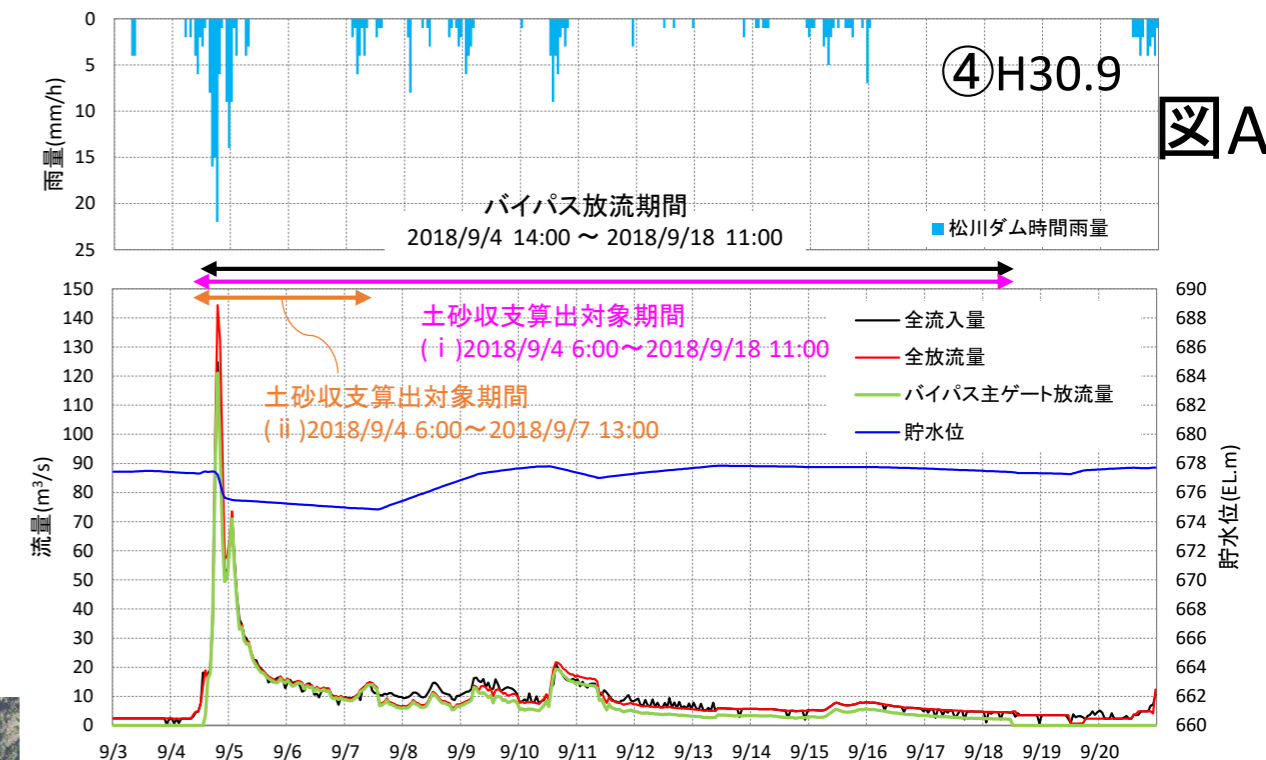
【④H30.9バイパス運用時の土砂収支】

- 出水時採水調査結果から得られたLQ式を用いて土砂収支を算出した。
- 土砂収支の算出対象期間は、全放流量が増加し始める3時間前からバイパス放流が終了するまでのH30.9.4 6:00～H30.9.18 11:00(約14日間)とした。(図A)
- 採水で得られたSS粒度分布より、SS成分は概ね0.2mm以下である。(図B)
- バイパス放流を行った期間中、約5,300千kgのSS成分をバイパスした。流入土砂量の**86%**をバイパスした。(図C、上図)
- 出水ピークまでの流砂量が支配的である。(図C、下図と上図の比較)

※ダム直下は採水データ不足によりLQ式が作成できなかったため、土砂収支も算定不能。
 ※St.4(上溝橋)は、9/5以降の上溝橋流量データがないため算定不能。

出水ピーク後からバイパス放流を開始したH29.8出水時の土砂収支と比較すると、H30.9はより多くの土砂をバイパスできたと評価できる。

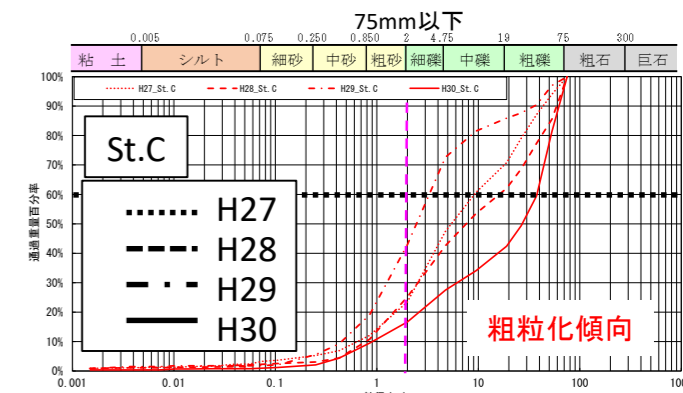
地点間の比較とH29~H30の経年変化

- 平成30年12月に、バイパス運用開始以降、3回目となる河床材料調査を行った。
- 75mm以下の粒径の調査方法は、H27以降容積法で一貫して実施しているものの、75mm以上の粒径の調査方法が年によって異なり、H27とH30は線格子法、H28とH29は容積法となっている。そのため、調査結果の経年変化を分析するには留意が必要である。
- 地点間の比較をすると、ダム上流St.Cが最も粗く、その次にSt.1が粗い。(図A)
- 各地点の経年変化について、St.1~4は2mm以下の粒径の割合が増加傾向となっており、これは、バイパス放流により2mm以下の土砂がダム下流へ供給され、堆積したことによるものと推察される。St.3で特に細粒化の傾向が強い。(図B)

調査結果は、「流砂系における土砂移動動態の研究 調査・解析の手引き(案)」(建設省土木研究所砂防研究室、H12.7)に基づき、容積法と線格子法による結果を合成している。線格子法は、現場で75mm以上と思われる河床材料を50個採取・計測した。

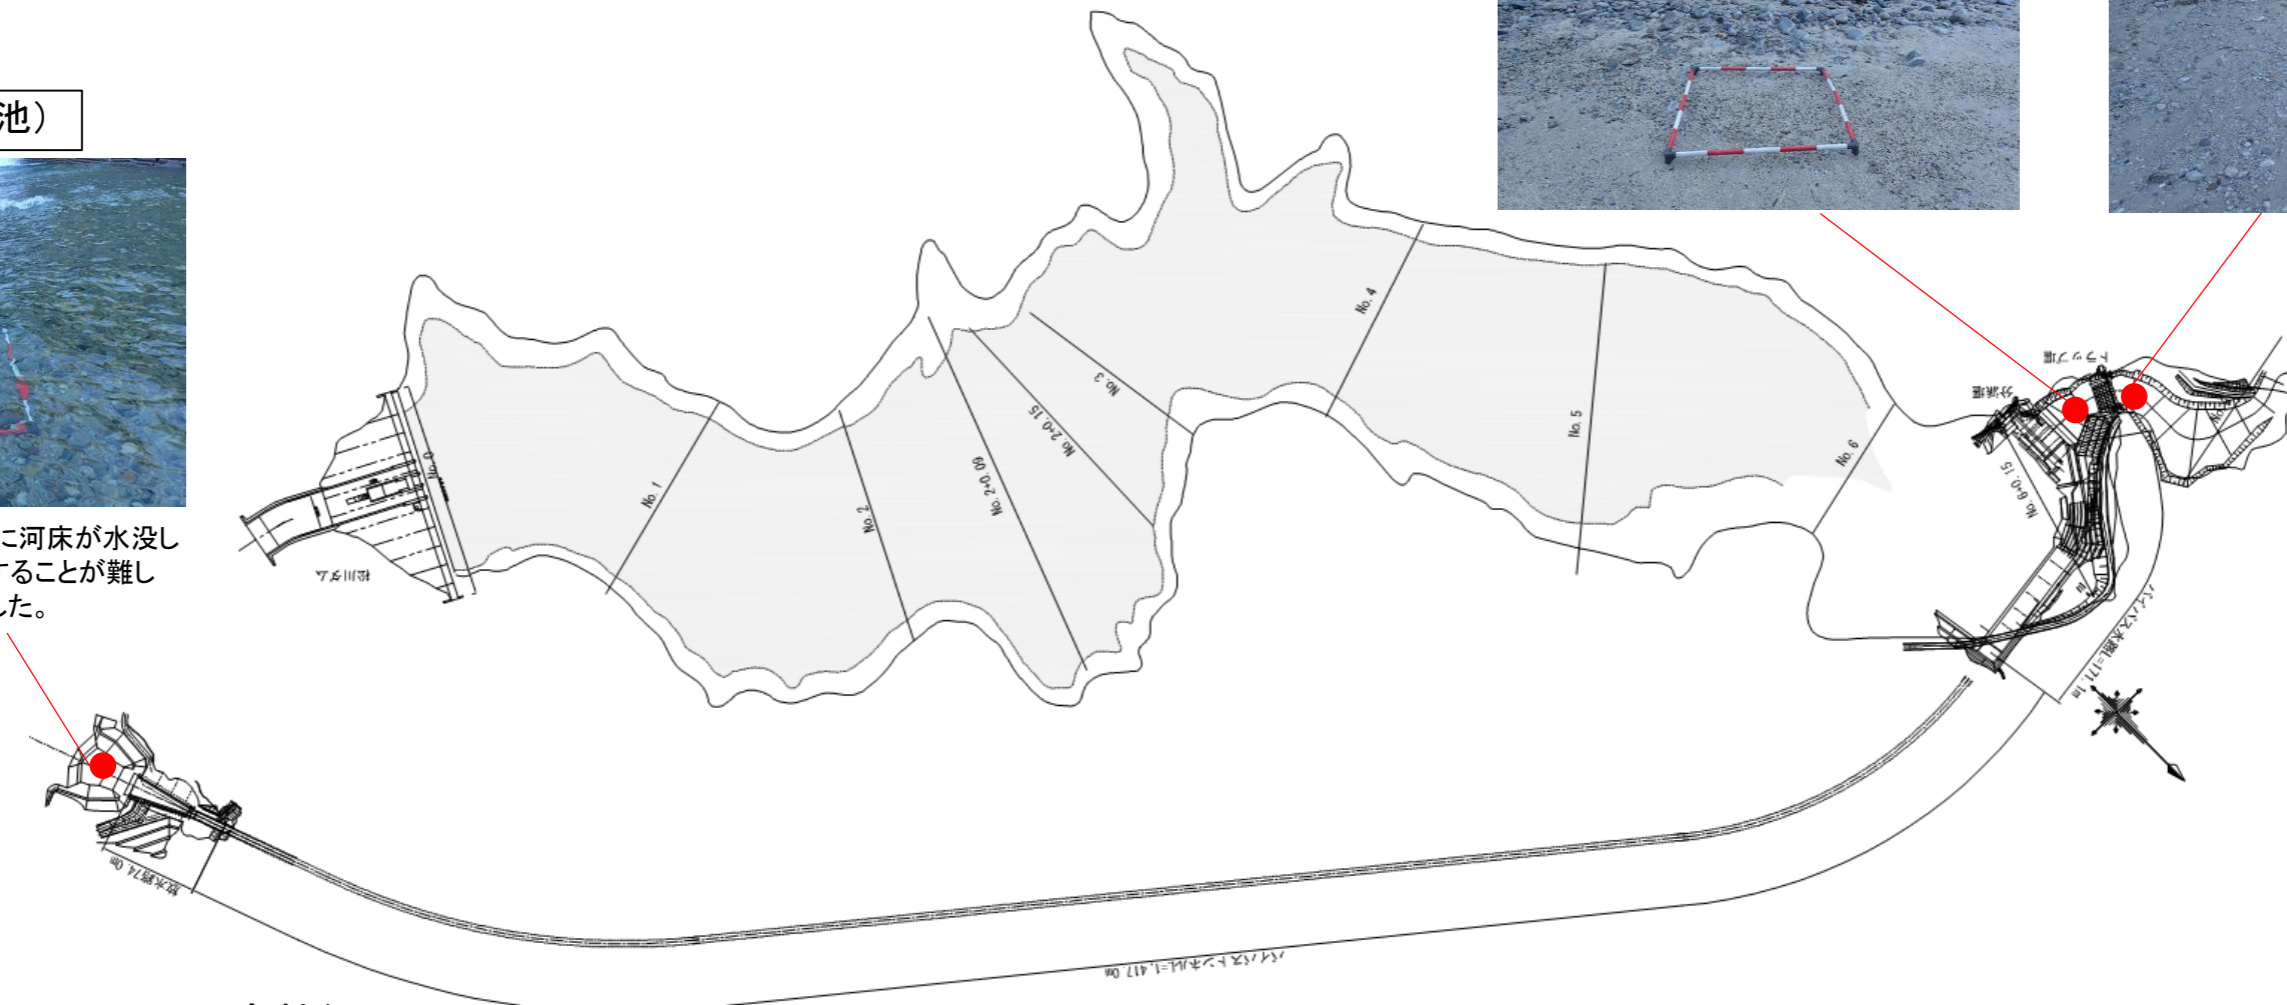
- 平成30年12月に、流木止め上下とダム直下(減勢池)において河床材料調査を行った。

※St.ダム直下では、調査時に河床が水没しており、線格子で50個計測することが難しかったため、10個のみ計測した。

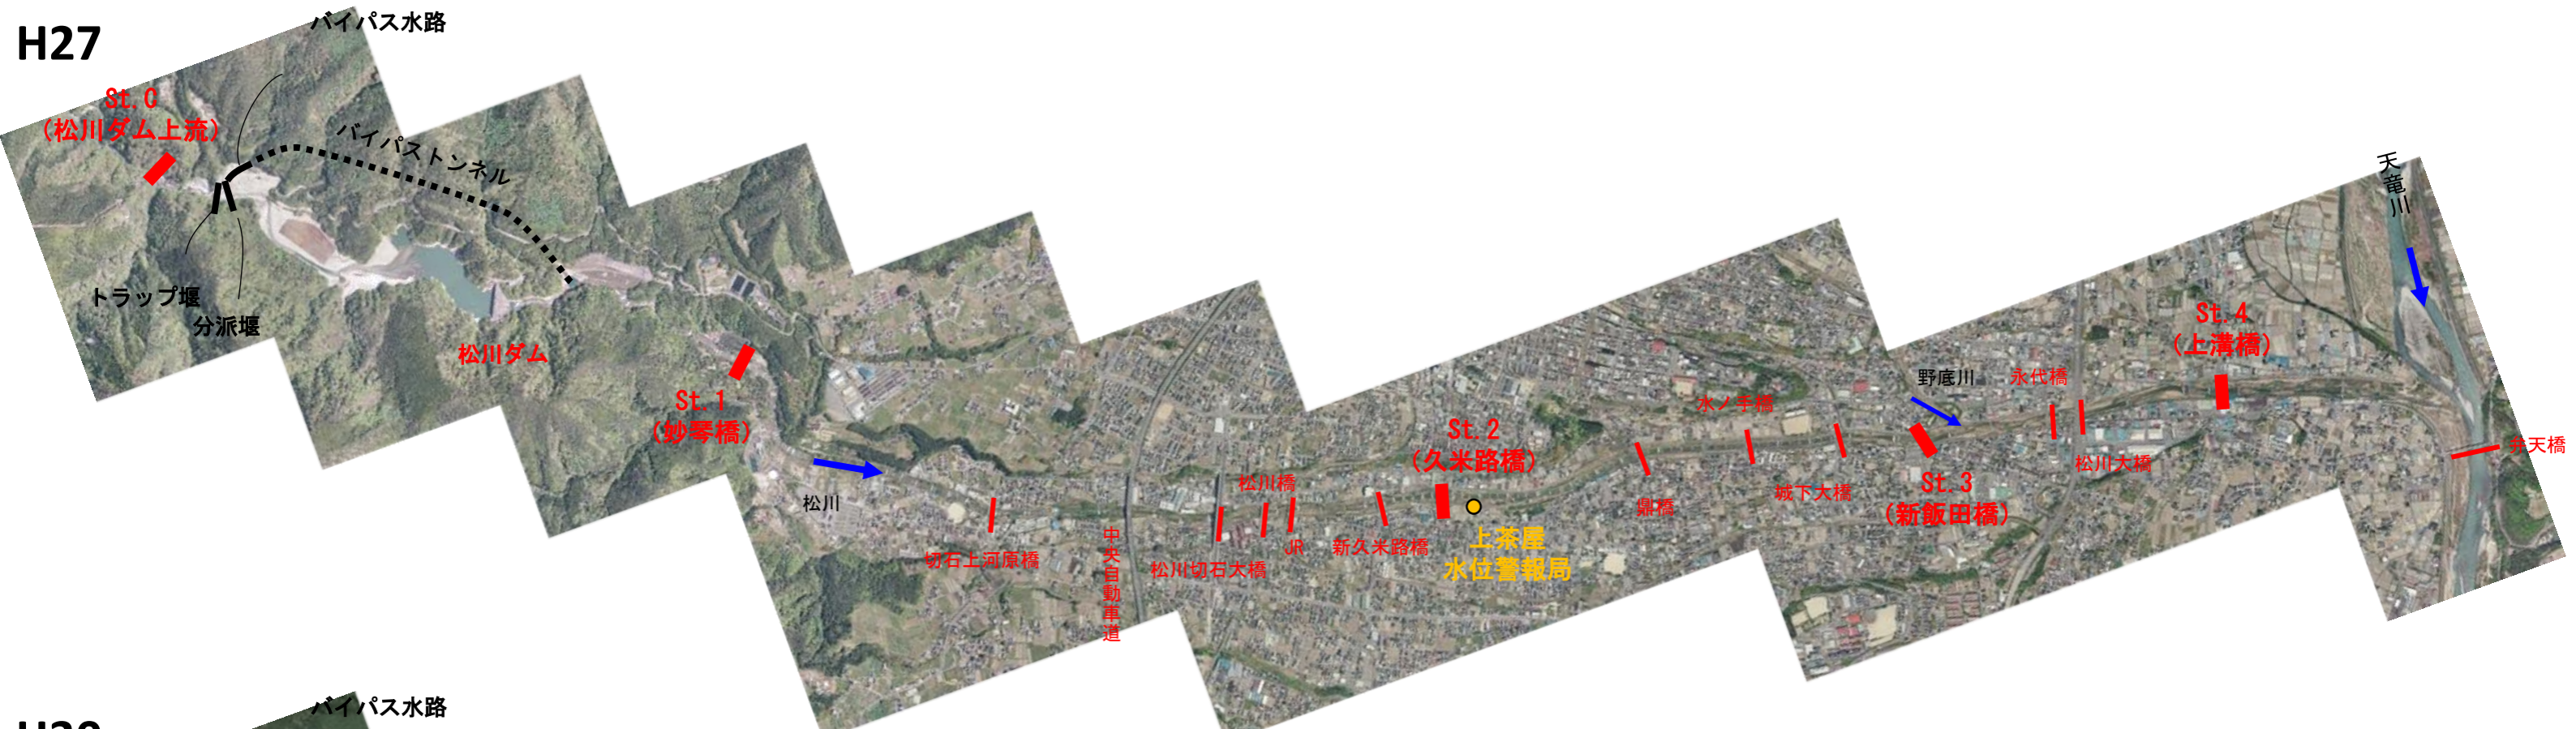
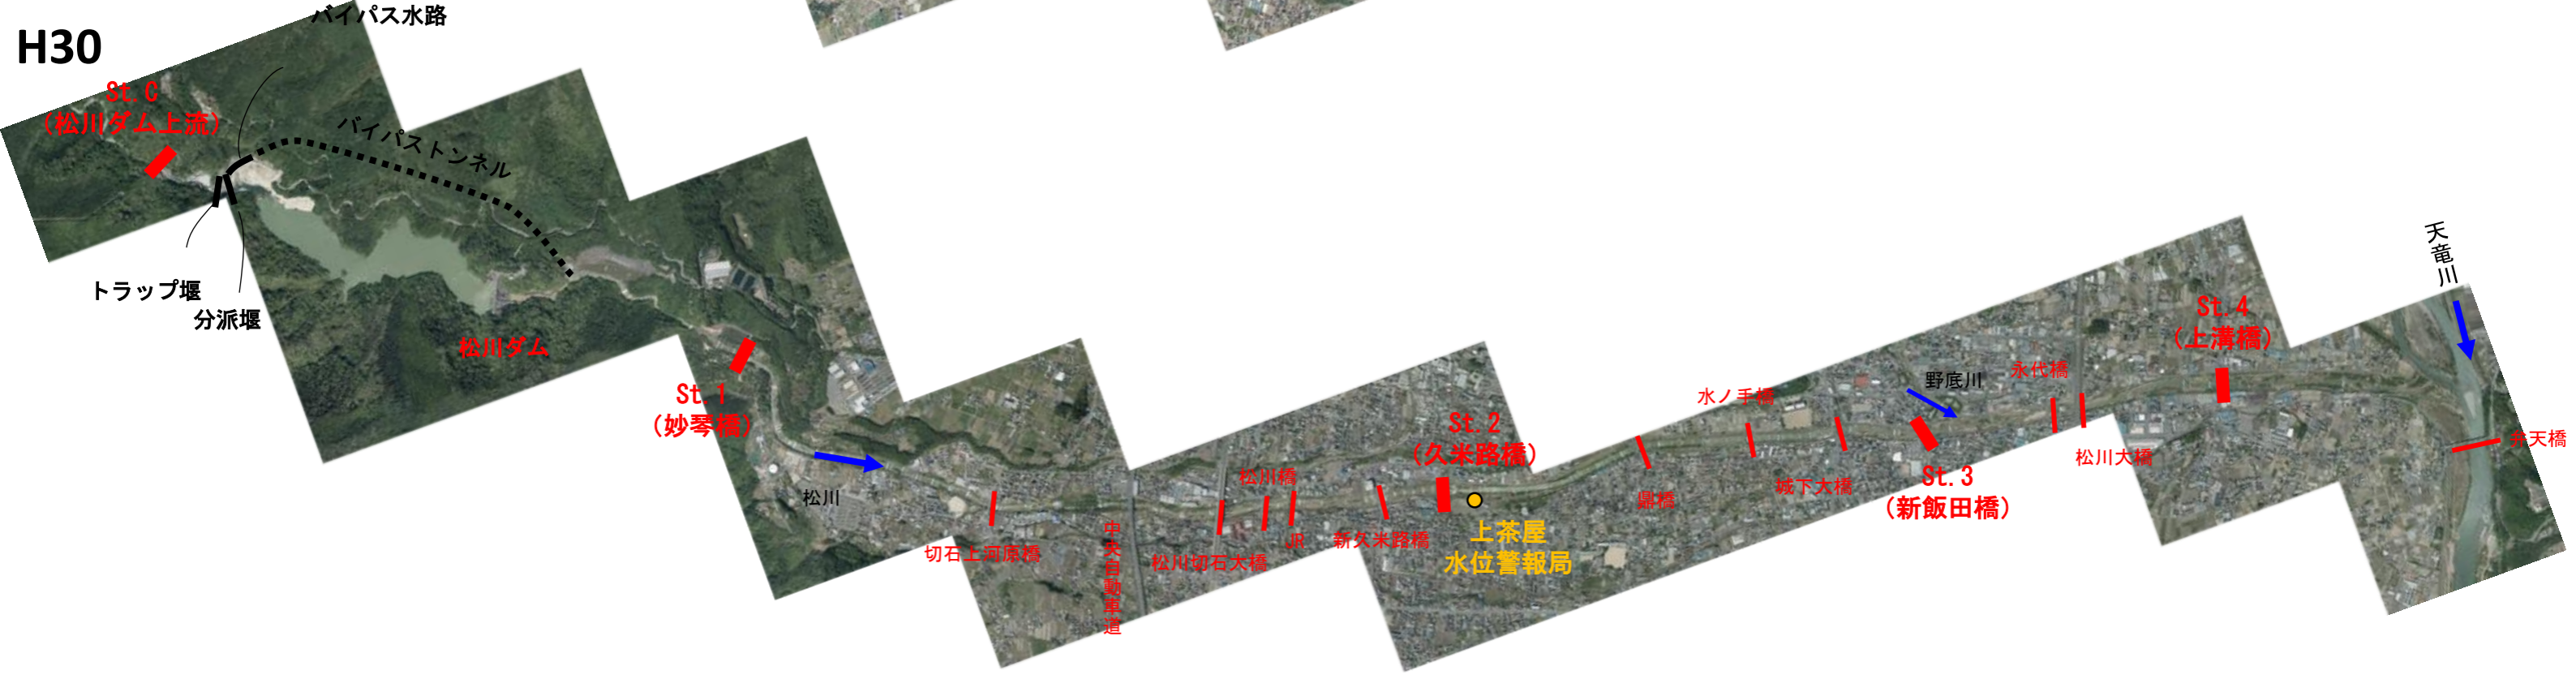
● 平成30年4月に飯田市により航空写真が撮影された。平成27年に飯田市により撮影された航空写真から大きな変化はみられない。

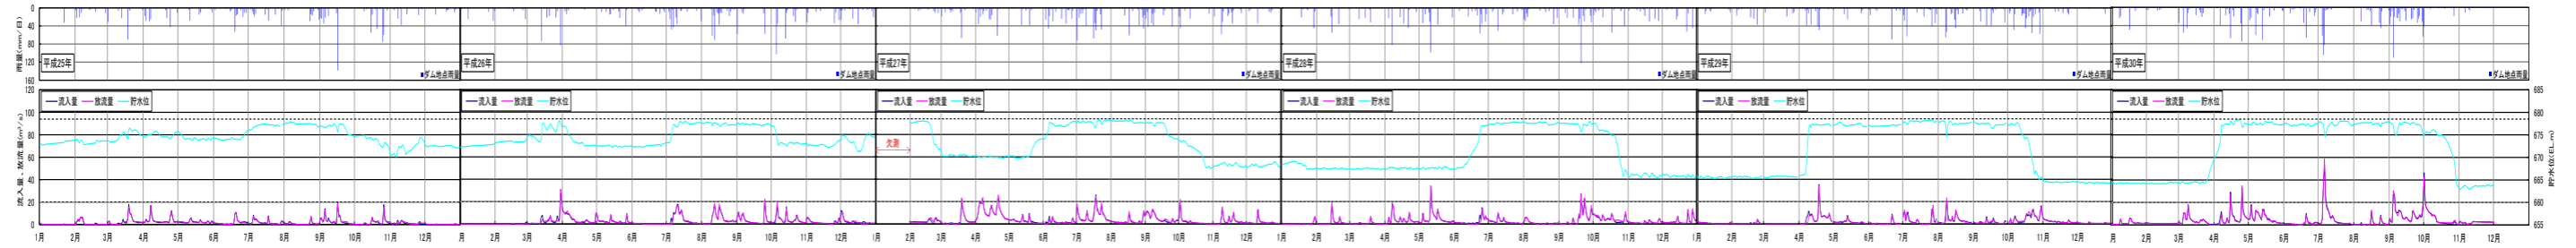
【底生動物調査結果】

- 平成30年度の底生動物調査は、平成31年1月(冬季調査)に1回実施した。
- 底生動物の現存量(種数・個体数・湿重量)から、平成30年の4回のバイパス放流後の結果は、それまでの変化の範囲内となっており、特に大きな変化は見られない。

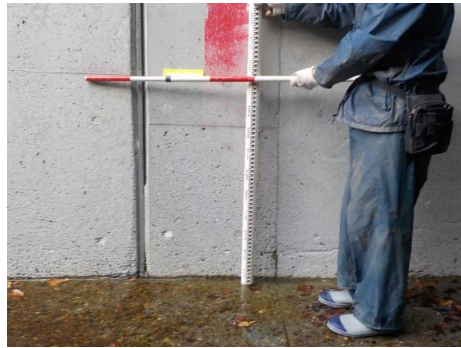
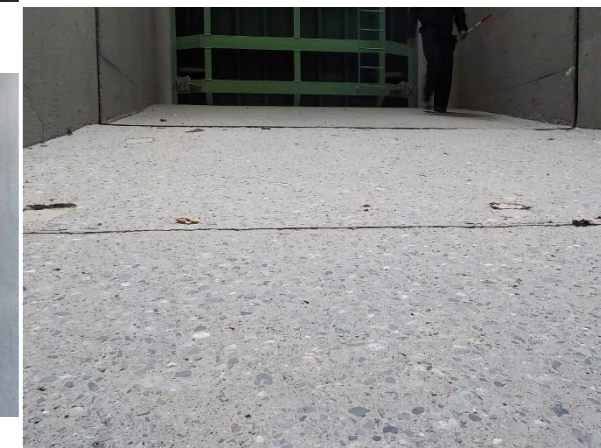
バイパストンネルの摩耗状況 (H30.10.30調査)

● 平成30年10月30日に、バイパストンネル摩耗量調査を行った。ペイントは剥がれていたものの、大きな摩耗は確認されなかった。

ペイント箇所=11箇所
赤字測点=ペイント箇所
