4. モニタリング調査結果の 報告・総括

4. モニタリング調査結果の報告・総括（4.1 概要）

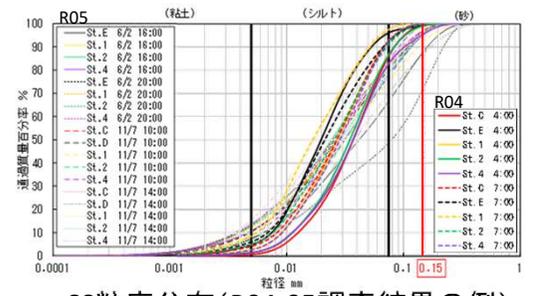
SS粒度分布 (R04-05調査結果の例)

- SS粒度分布は、いずれの調査回においても、ほぼ全ての地点で0.15mm以下(バイパス計画上のウォッシュロード)が90%以上を占めていることを確認した。

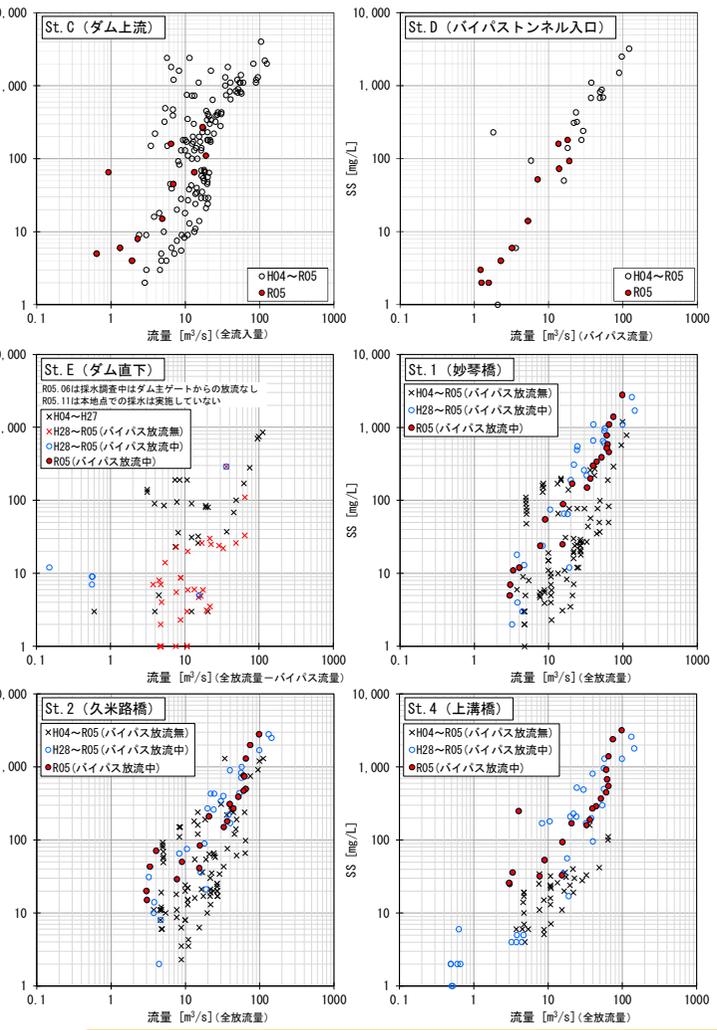
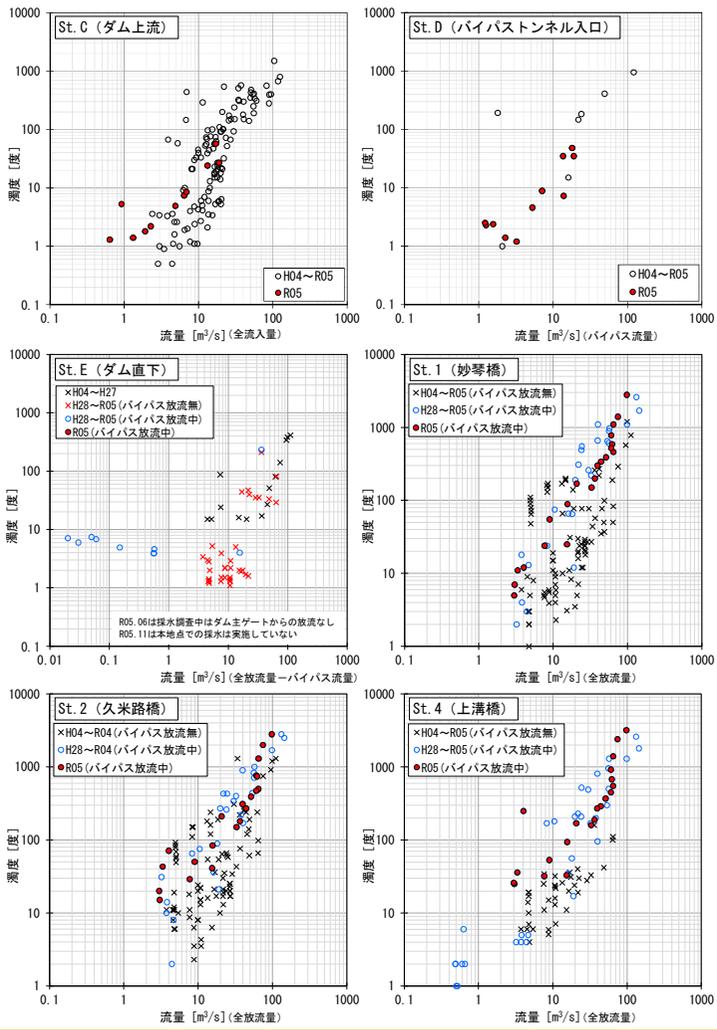
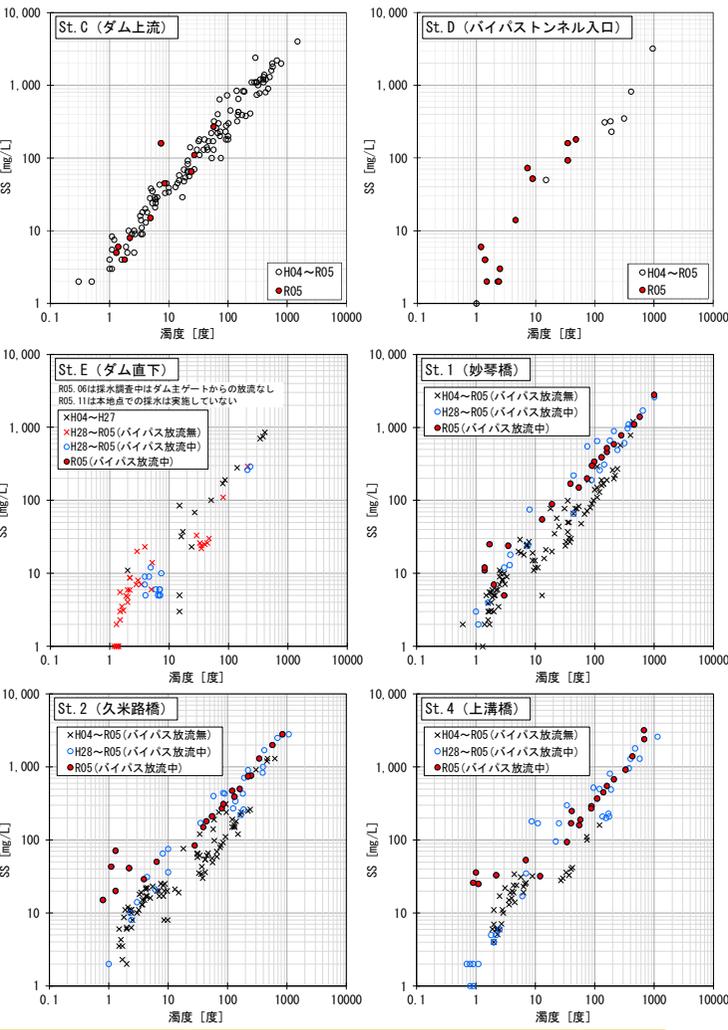
- SS、濁度ともに、流量の増大に伴い観測値が大きくなる様子を確認した。
- バイパス放流の有無で比較すると、ダム下流河川では、バイパス放流中のほうが、同一流量に対するSSおよび濁度は高い傾向となっている。

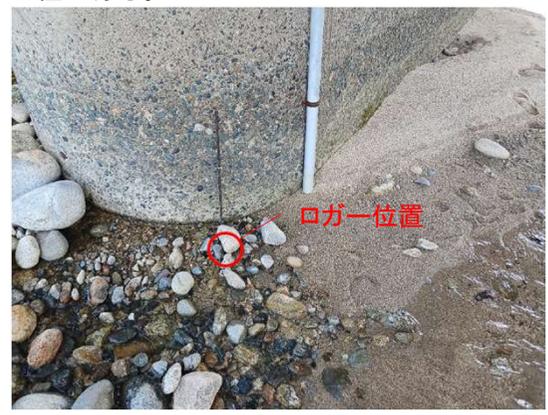
水温ロガーの埋没状況 (St. 4)
(2023年7月11日撮影)

※ St. 4の水温ロガーは、2022年7月11日～2023年12月4日の期間、土砂中に埋没していた可能性があり、正確に観測できていない可能性がある。

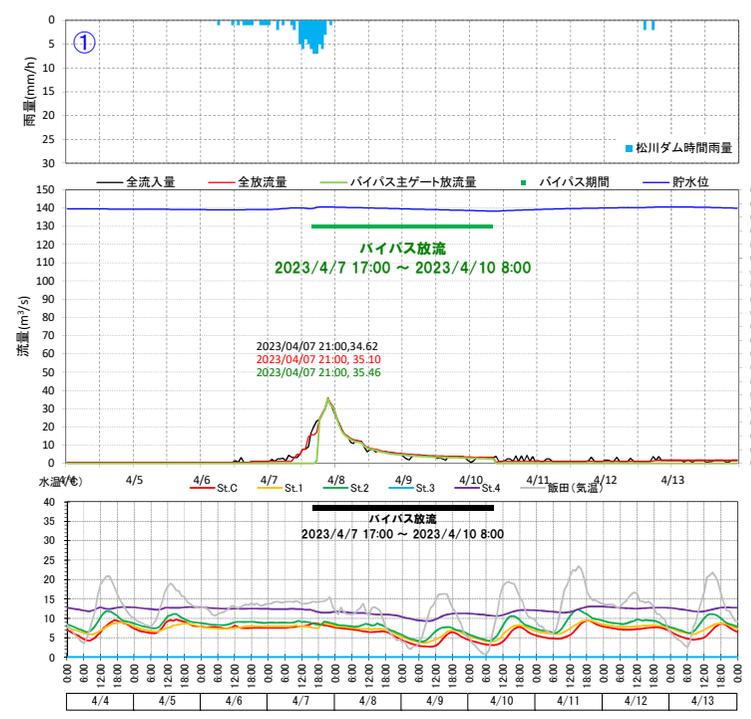
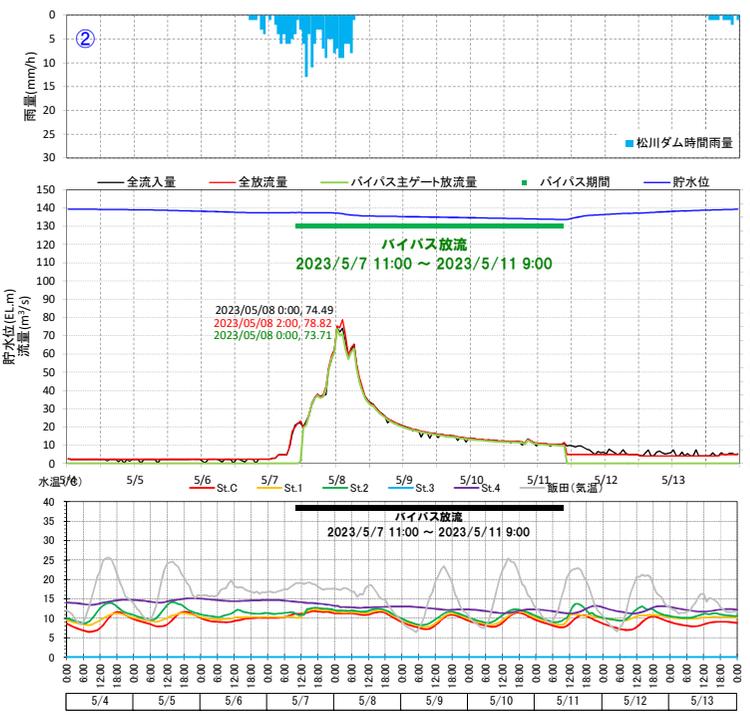
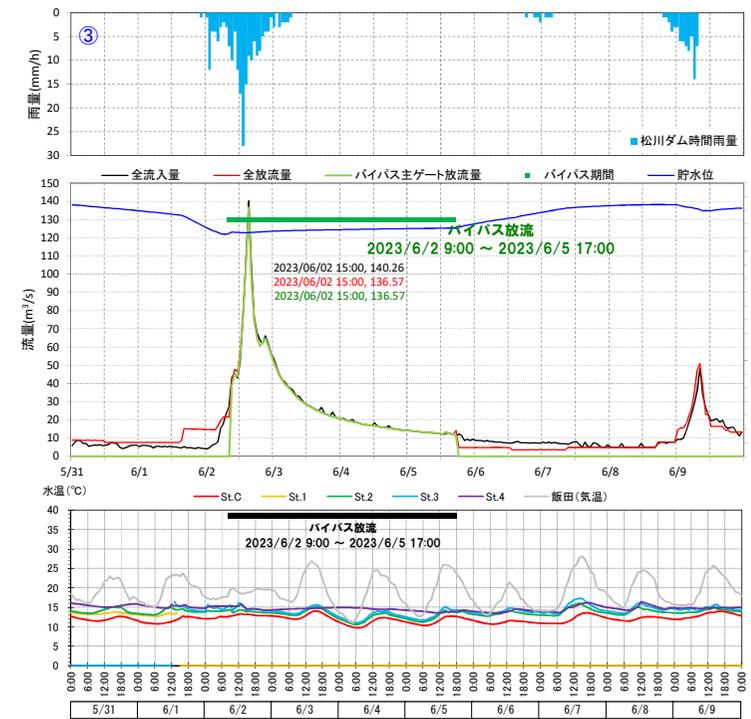
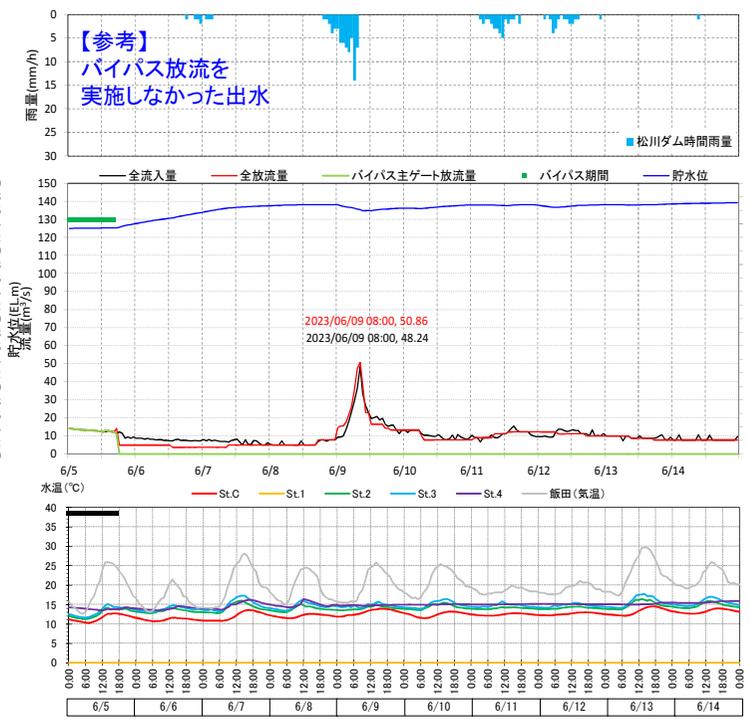
水温観測結果 (令和5年観測結果の例)

- 平成30年以降、各地点に水温計を設置し、連続観測を行っている。
- バイパス放流中の各地点の水温変化について確認した。
- 比較的大きな流量をバイパスしている期間は、上下流の水温差が小さくなり、バイパス放流終了後はバイパス放流を実施していない時と同様に、概ね上流から下流に向かって水温が高い傾向に戻る様子が確認できる。
- 参考として、バイパス放流を実施しなかった出水中の各地点の水温変化に着目すると、バイパス放流を行っている期間と同様の変化が見られることから、出水中に上下流の水温差が小さくなる現象は、バイパス放流特有の現象ではないことを確認した。

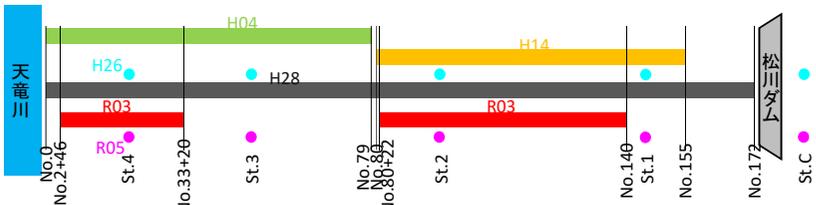
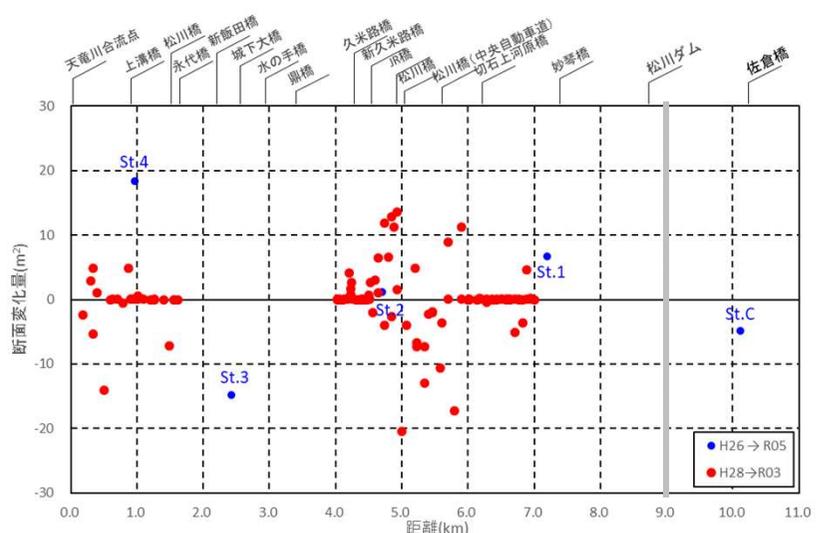
断面変化量

- バイパス運用開始以降の横断測量成果を基に、既往横断測量からの河床高や断面変化量の整理を行い、松川ダム下流河川の経年変化について考察した。
- 最深河床高縦断面図の経年変化に着目すると、堆積傾向の断面と侵食傾向の断面の両方が存在するが大きな変化は見られない。
- 2時期以上測量が行われている区間において、同一測線で測量が行われている断面を対象として断面変化量を整理した結果、断面変化量はそれぞれ最大20m²程度（全河積のうち最大約6%）であり、大きく変化はしていない。また、縦断面図と同様に堆積傾向の断面と侵食傾向の断面がともに存在しており、一方的な堆積・侵食傾向にはなっていない。

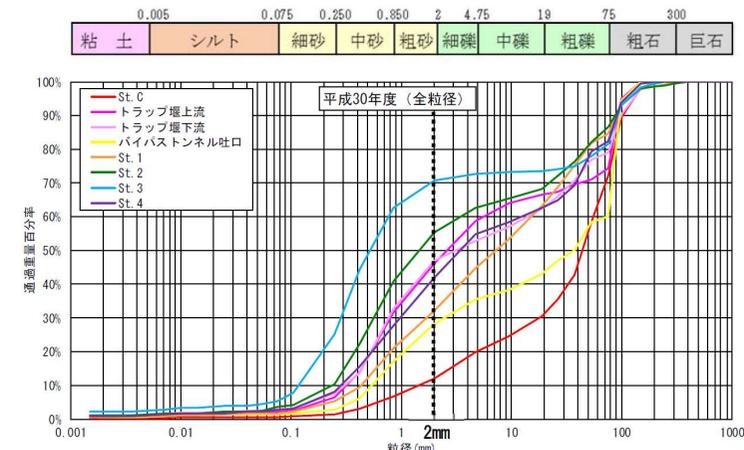
河床材料調査結果 (容積法+線格子法)

- 河床材料調査は、平成25年以降、毎年継続的に実施してきたが、調査方法は変遷してきている。
- 当初は、河床材料を直接採取して粒度分布を定量的に評価してきたが、令和元年以降はUAVによる写真撮影によって、定性的な評価を行っている。
- 調査の結果、大規模出水後には、一部で砂分の堆積等の変化が見られ、細粒化の可能性があるものの、翌年には出水前の状況に戻る傾向が見られるなど、その変化は一時的であり、継続的に一方向に進むものではないことを確認している。

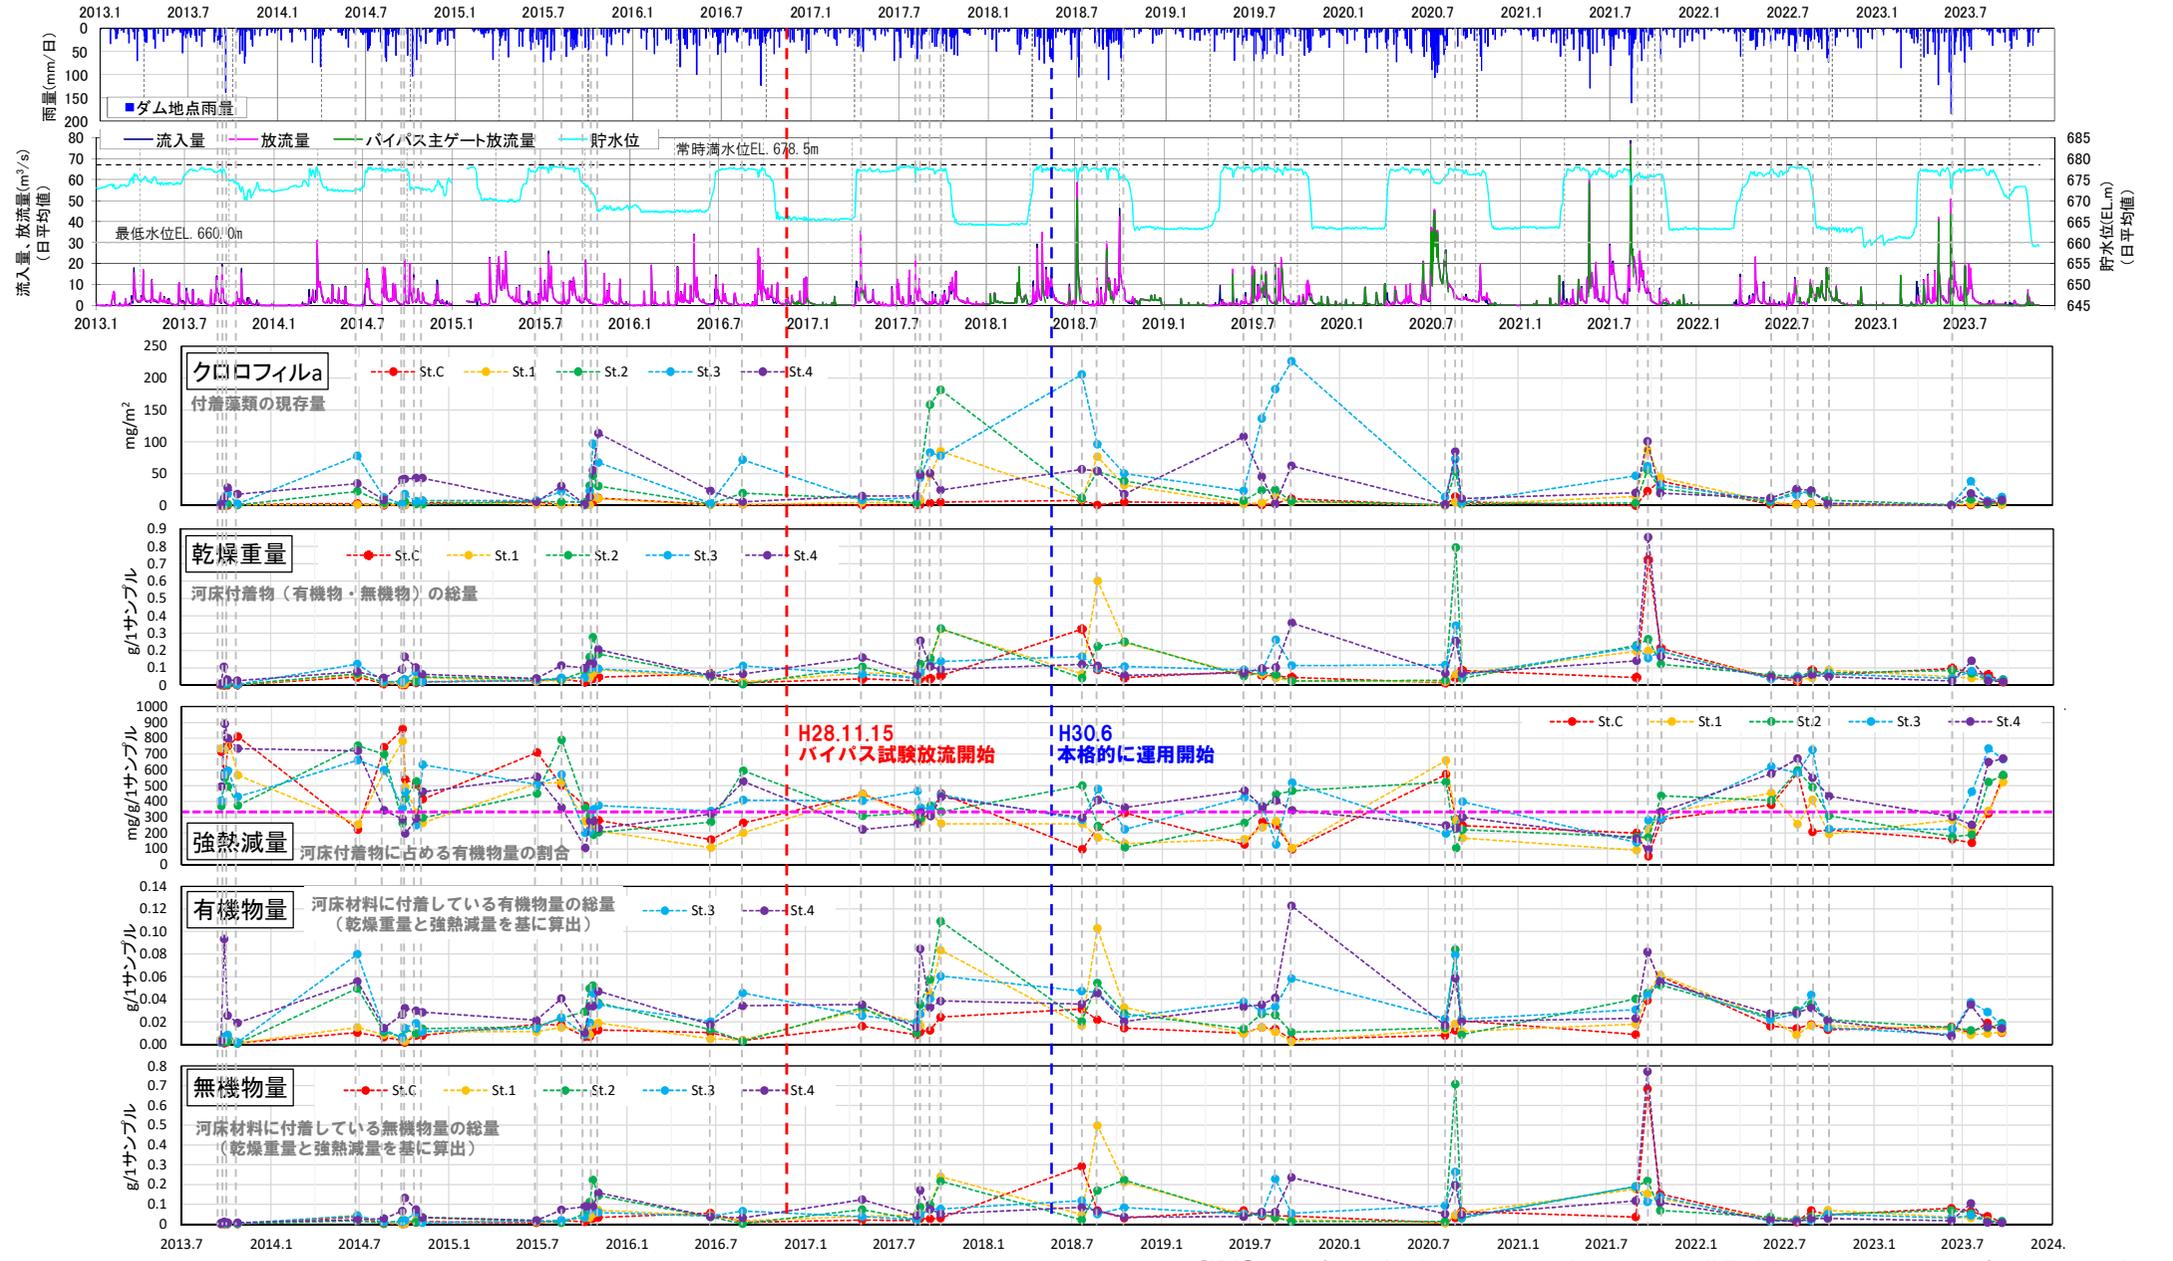
- 付着藻類の現存量の目安であるクロロフィルaは、St.Cが最も小さく、ダム下流のSt.2~4で値が大きい傾向であった。
- 平成30年6月にバイパス放流を本格的に開始した前後で、クロロフィルaや強熱減量、有機物量について、明確な傾向の変化は確認されていない。

- 平成30年6月以降、無機物量が多い調査回・調査地点が度々確認されているが、いずれも一時的であり、継続している状況ではない。
- 強熱減量は、アユの餌資源が良好とする目安(400mg/g)程度で推移しており、バイパス放流を本格的に開始する前後でその傾向に変化は見られない。

【補注】1サンプルは河床の礫5個からそれぞれ直径3cmの円形の範囲を採取した。すなわち、1サンプルは、35.325cm²

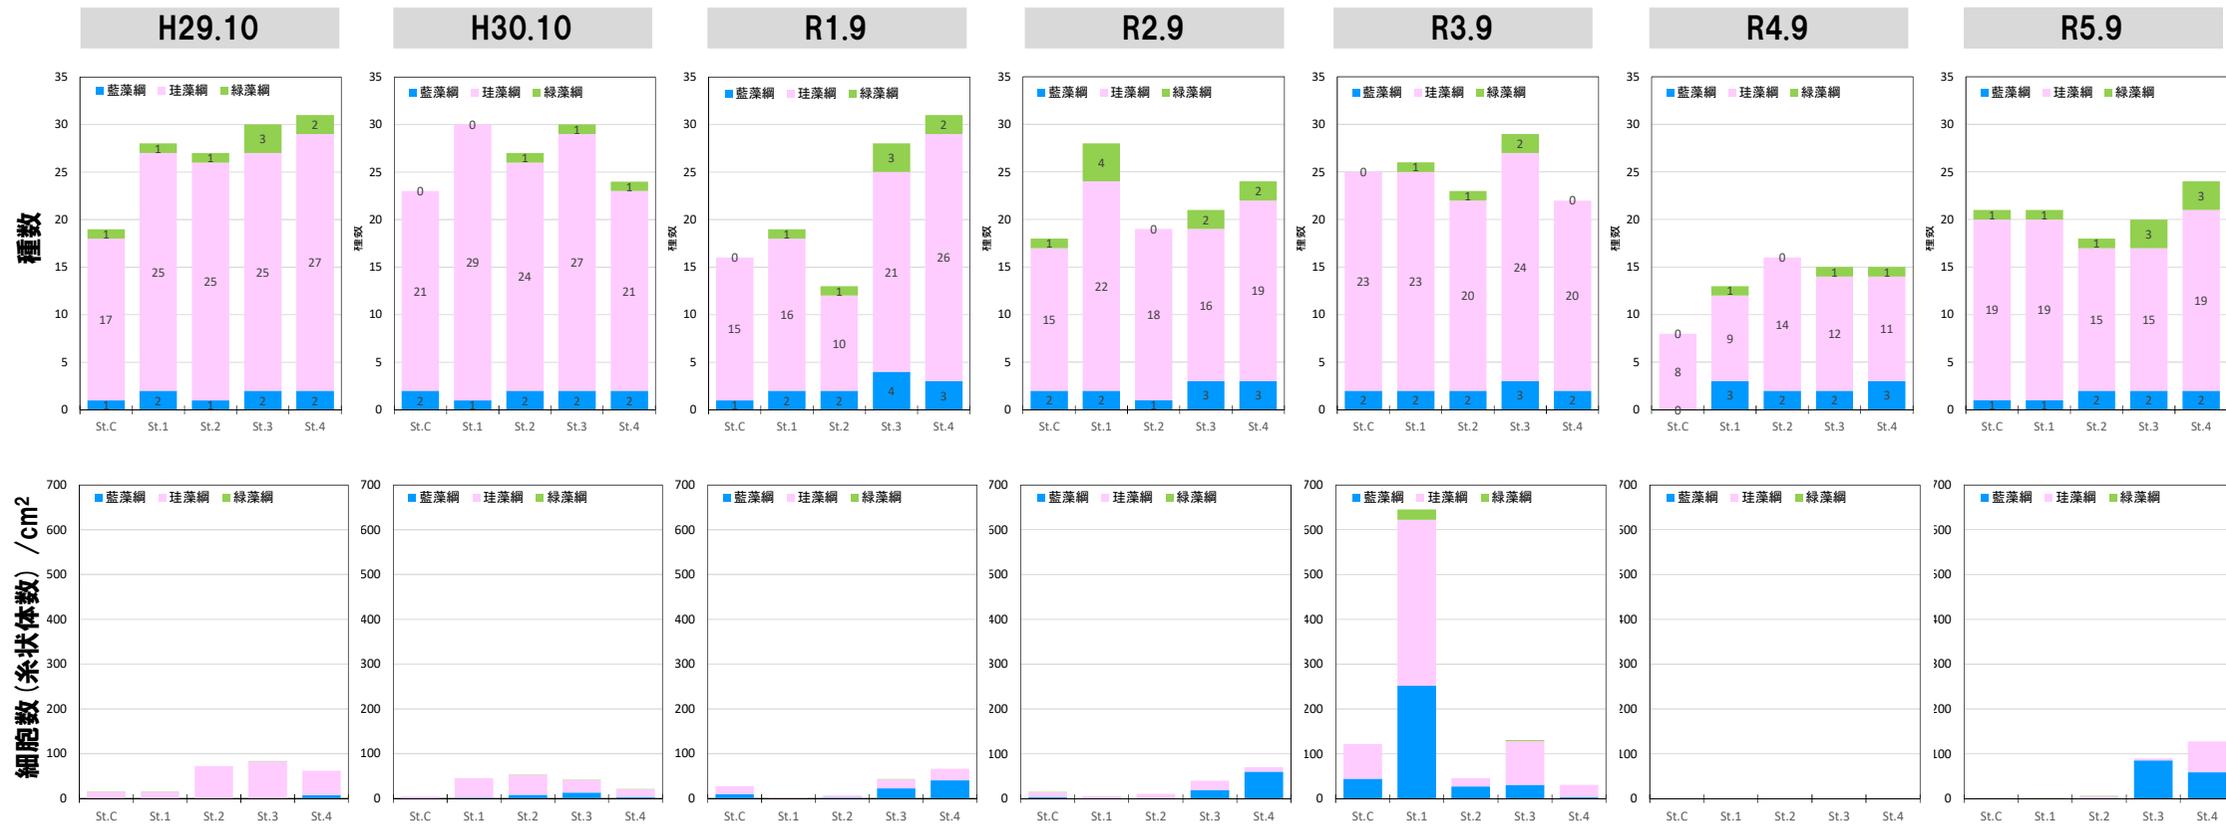
- 種数、細胞数は、平成29年から調査を開始したため、バイパス放流前との比較はできない。
- いずれの地点・調査回とも、種数は珪藻綱が10種以上と最も多く、藍藻綱、緑藻綱は2～3種出現する地点・調査回が多い。
- 細胞数は、藍藻綱の割合が高い地点・調査回も存在するものの、概ね珪藻綱が最も多い。
- 優占種に着目すると、珪藻綱アクナンテス科(*Achnanthydium japonicum*)が優占する地点・調査回が多く、一時的に藍藻綱(*Homoeothrix janthina*; ビロードランソウ)が優占する地点・調査回もあった。令和3年は近年最大の出水発生後の調査であり、河床の攪乱により、珪藻綱はフラッシュされ、より固着力が強い藍藻綱の方が残り、優占種が入れ替わったと考えられる。

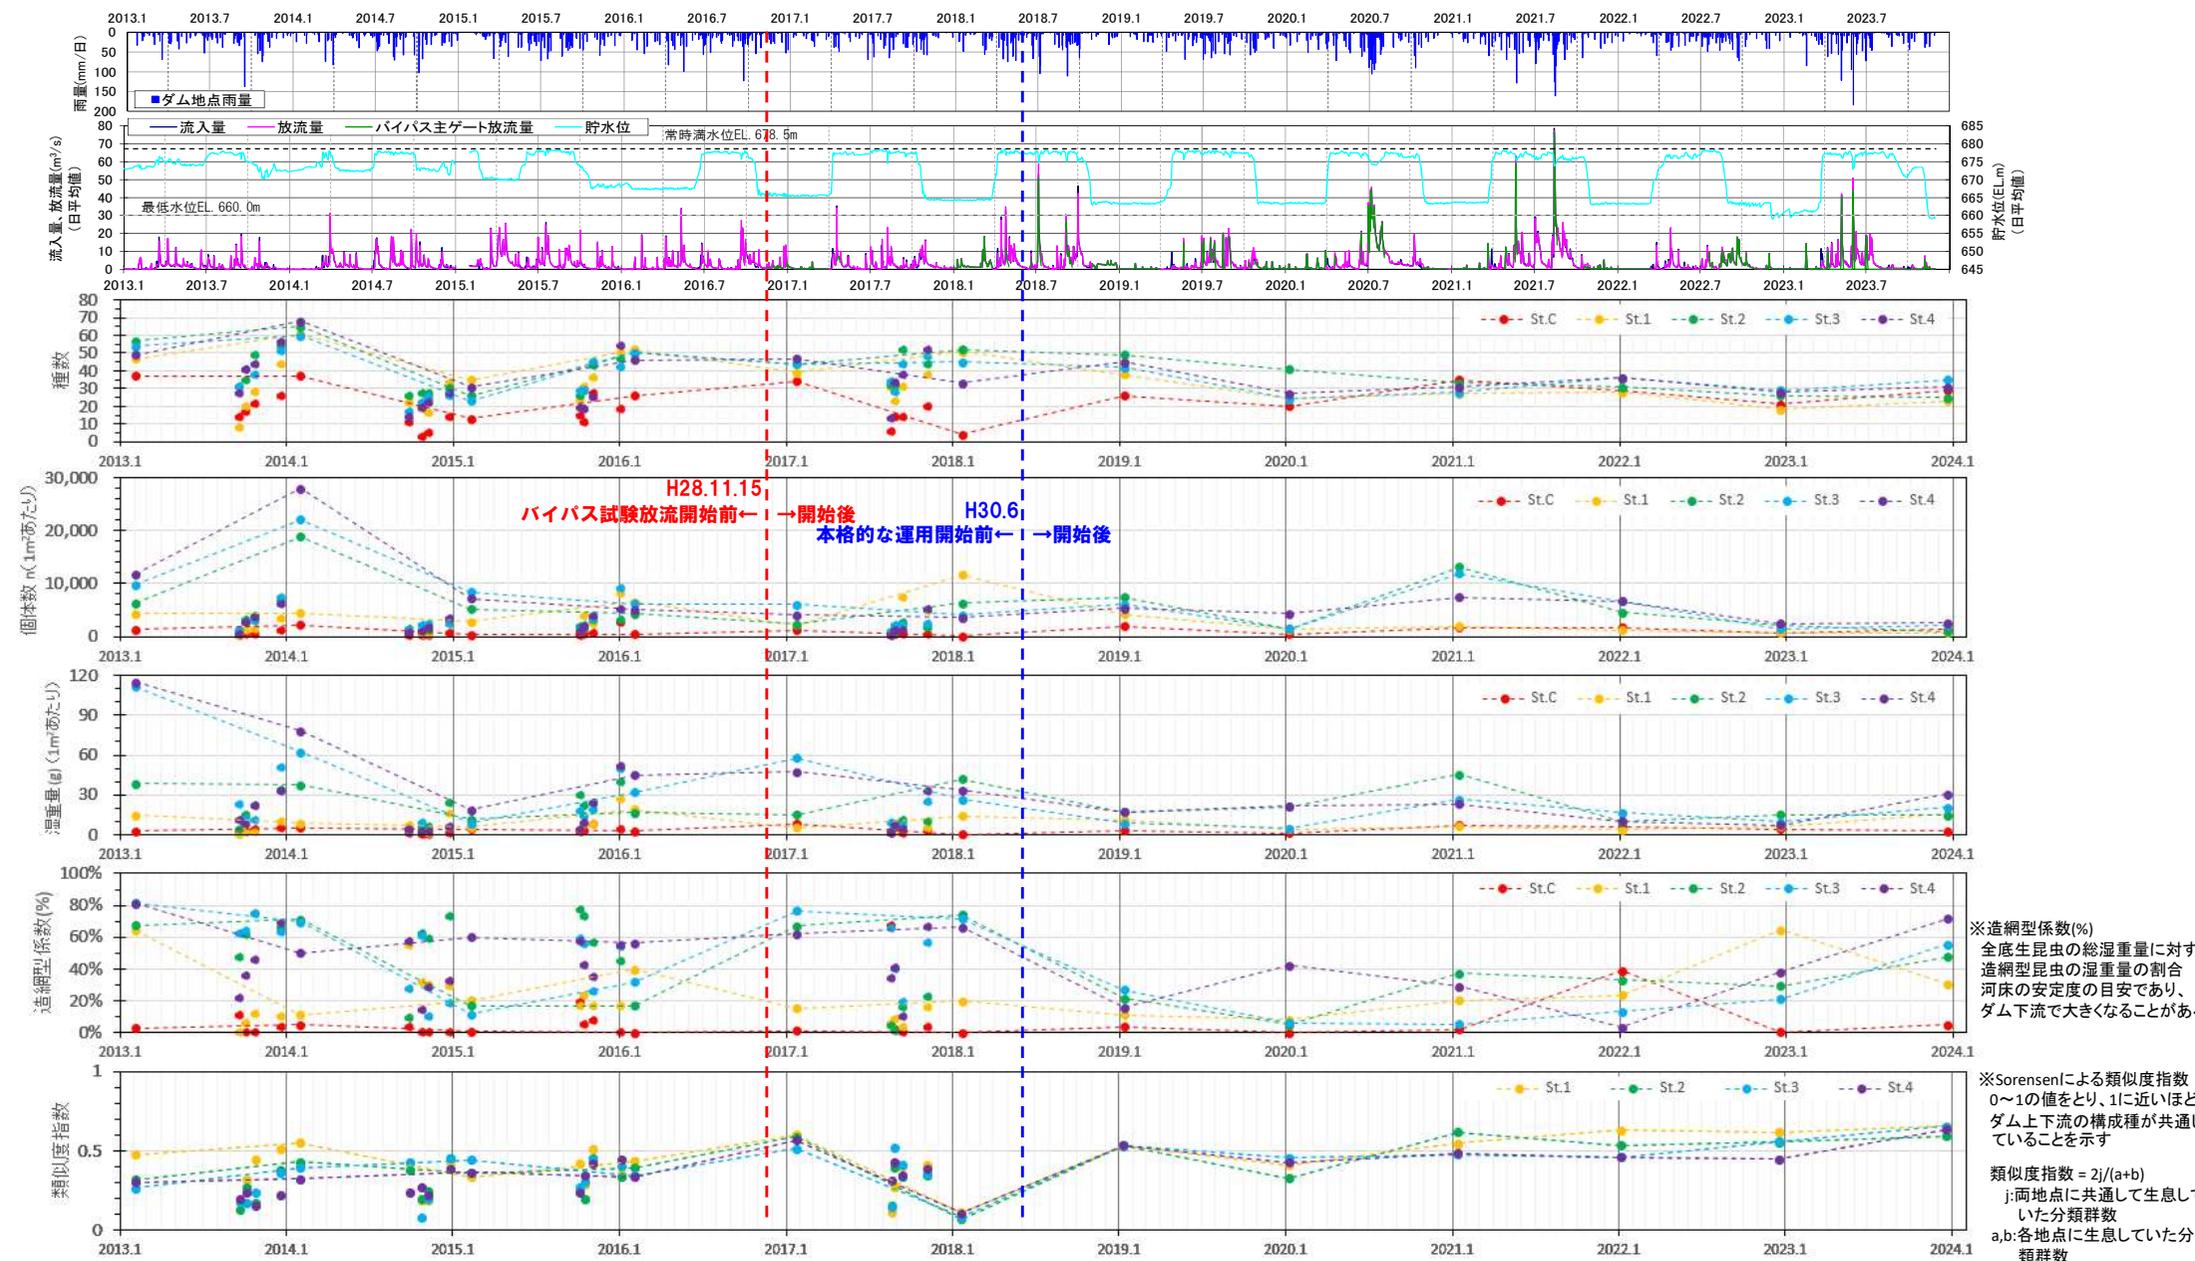
●ダム上流に比べて、ダム下流のほうが種数、現存量、造網型係数の値は大きい、ダム上下流の差は経年的に小さくなる傾向である。
 ●ダム下流の造網型係数に着目すると、本格的なバイパス運用を開始した平成30年6月前に比べて、それ以降は造網型係数は低下傾向である。なお、直近2回の調査では造網型係数が再び大きくなる傾向であるが、調査の前に大きな出水が発生していないことが要因として考えられる。

●ダム上下流の類似度指数は、経年的に緩やかに上昇傾向である。
 ●以上を踏まえ、バイパスによる下流河川への土砂供給により、河床が動きやすくなり、河床の安定度が低下し、ダム下流の生息環境はダム上流の生息環境に近づいていると推察される。

※造網型係数(%)
 全底生昆虫の総湿重量に対する造網型昆虫の湿重量の割合
 河床の安定度の目安であり、ダム下流で大きくなることもある

※Sorensenによる類似度指数
 0~1の値をとり、1に近いほど、ダム上下流の構成種が共通していることを示す
 類似度指数 = $2j/(a+b)$
 j:両地点に共通して生息していた分類群数
 a,b:各地点に生息していた分類群数

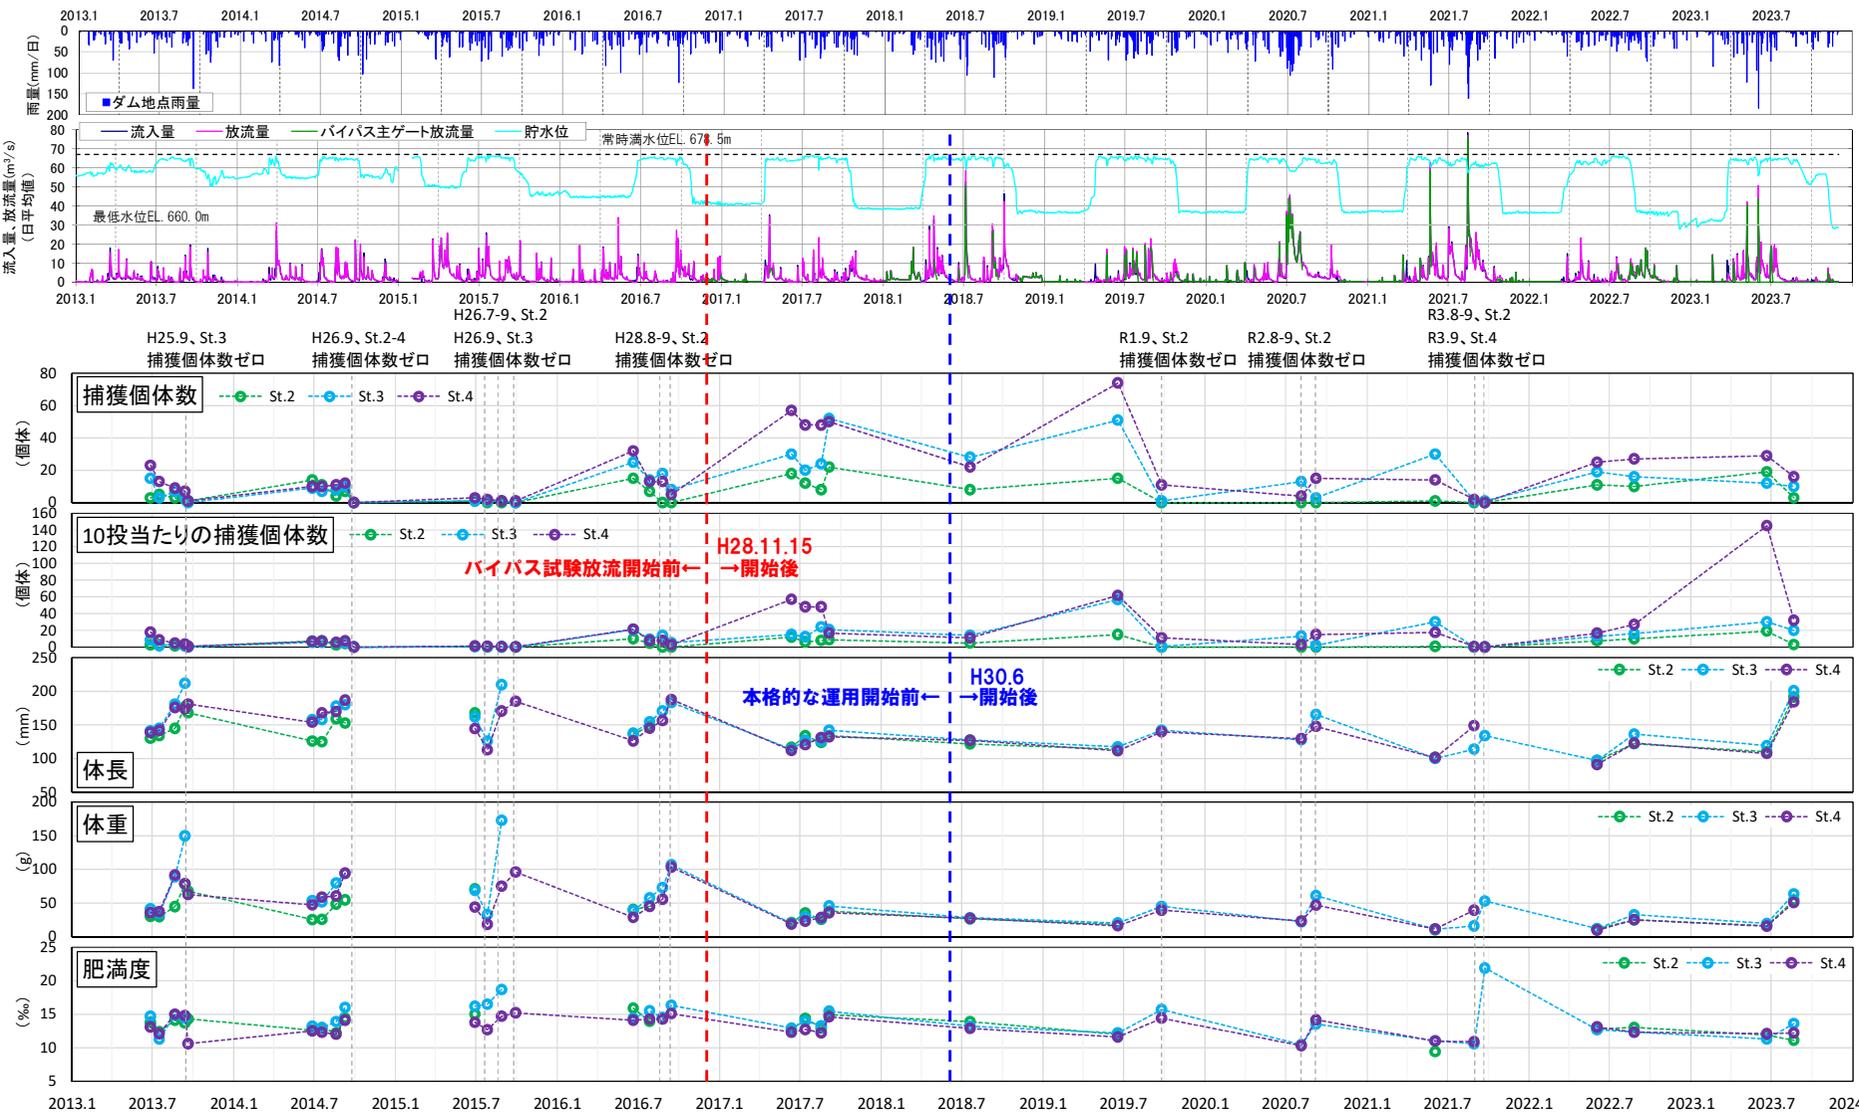
●バイパス試験放流を開始した平成28年11月前後、バイパス放流を本格的に運用開始した平成30年6月の前後で、アユの捕獲個体数や体長、体重、肥満度に、大きな変化は見られないことから、バイパス放流による顕著な影響は受けていないものと推察される。

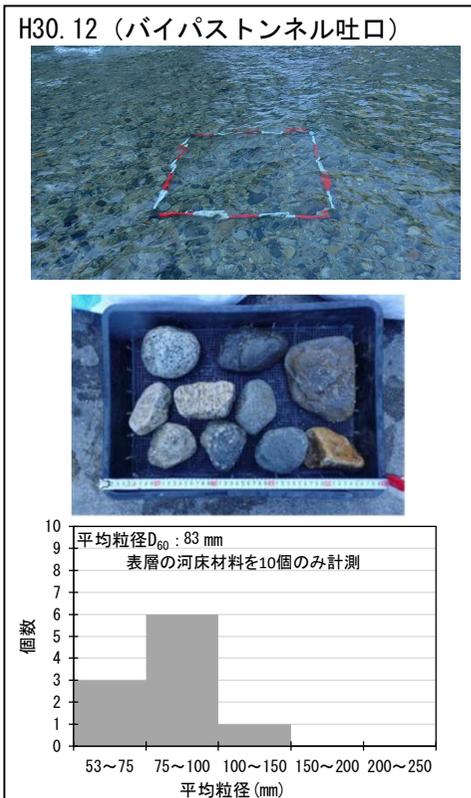
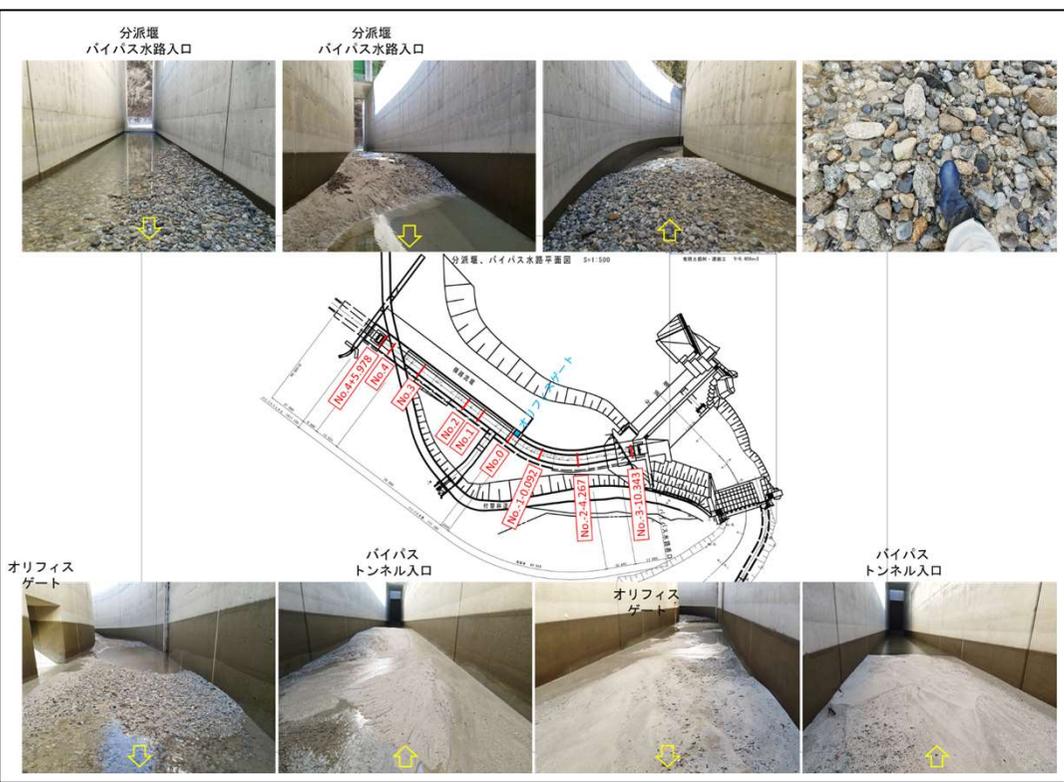
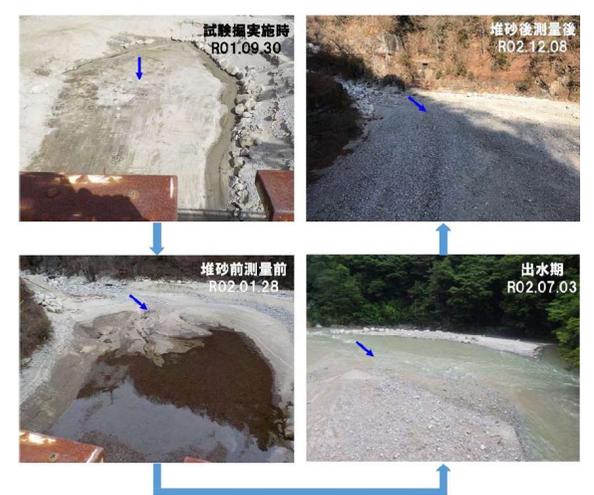
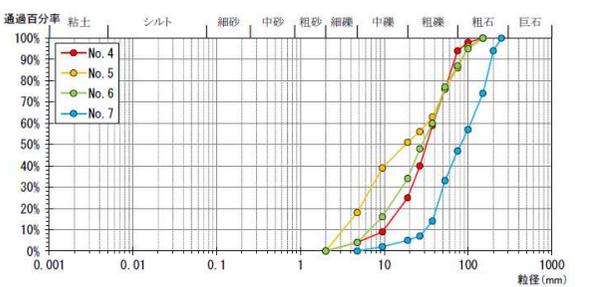
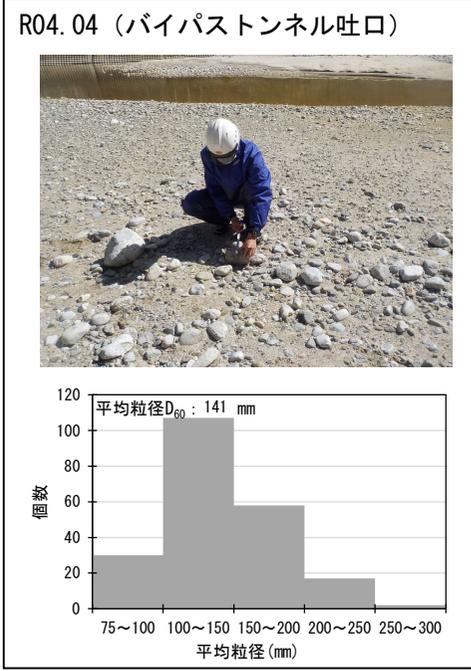
R05.02バイパス水路内土砂堆積状況調査結果

- 過年度実施したバイパス水路内の堆積状況調査や、分派堰上流の堆積量調査の結果から、トラップ堰では多くの石・礫分を捕捉しているものの、バイパス水路内やトンネル吐口でも一定量の石礫分が確認されていることから、一定量の石礫分はバイパストンネルを通過しているものと推察される。
- バイパス放流設備管理に関して今年度、バイパス試験放流開始以降、初めてとなるMMSによるレーザー測量を行い、トンネル内の摩耗・損傷状況について、定量的に評価することが可能となった。その結果、トンネル内では湾曲の内岸側（右岸側）で縦断的に連続して摩耗・損傷が生じており、最も摩耗・損傷深さの大きなところで約10cm、トンネル全体（床版+側壁）での摩耗・損傷量は7年間で約133m³であった。
