🍎 重点分野 I 県土の強靱性

(1) 災害に強い みちづくり

(3)いつでも安心して移動できる みちづくり

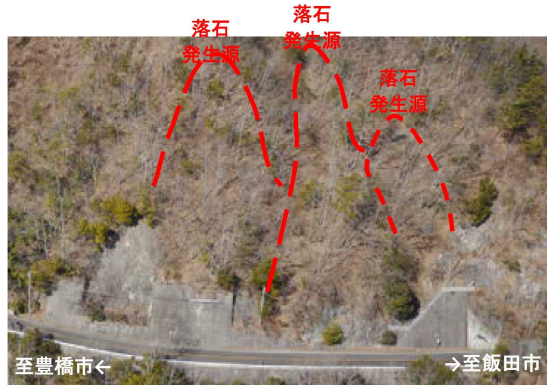
(国)151号 阿南町 落合

● 道路区域外から落石等危険の恐れがある道路法面の調査イメージ

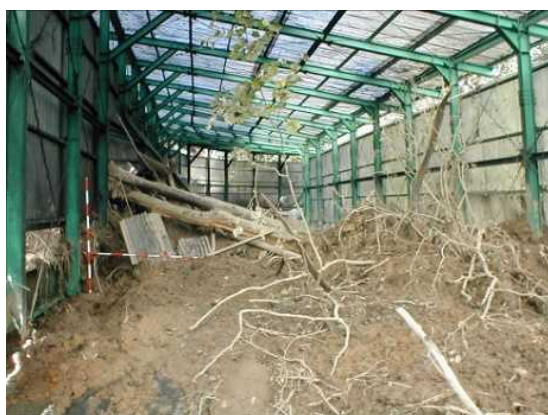
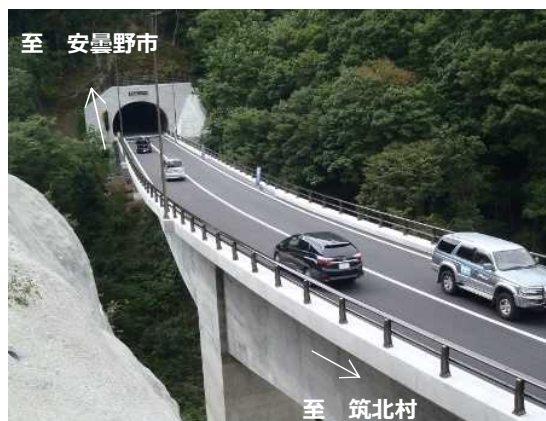
取組事例① 一般国道403号 筑北村～安曇野市 矢越防災

線形不良、幅員狭小であるとともに土砂崩落等による通行止めがたびたび発生していましたが、バイパスの整備により安全・安心な交通を確保し、代替・補完路※の機能を強化しました。

● 整備前

● 整備後

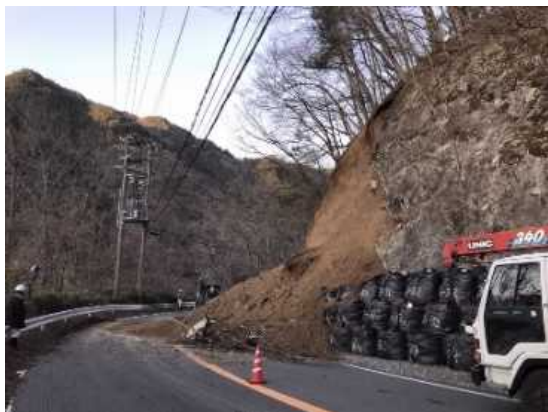
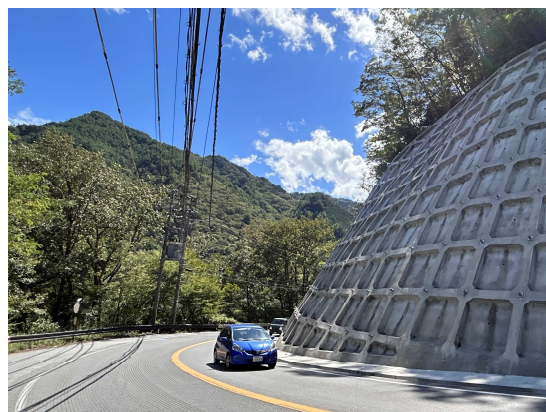
取組事例② 一般国道151号 阿南町 落合

土砂崩落による通行止めが多発していた緊急輸送道路※である一般国道151号において、道路法面の防災対策により法面の安定化を図りました。(過去5年間で3回、最大2日間通行止め)

● 整備前

● 整備後

令和5年6月2～3日豪雨
連続234mm、時間最大29mm(阿南観測所(気))
県内21路線28箇所まで全面通行止め発生

一般国道151号
被害なし・通行止めなし

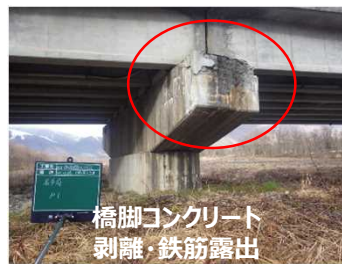
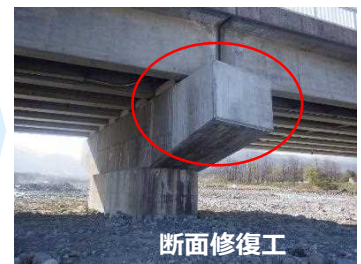
(国)148号 北安曇郡白馬村 松川橋

橋脚コンクリート剥離・鉄筋露出

断面修復工

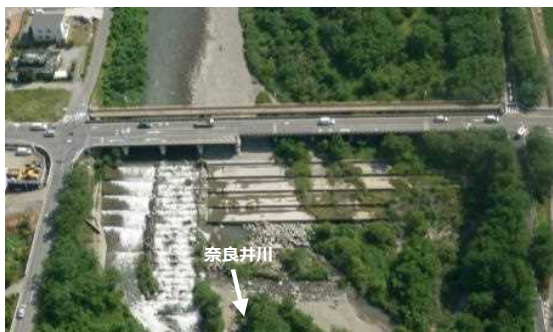
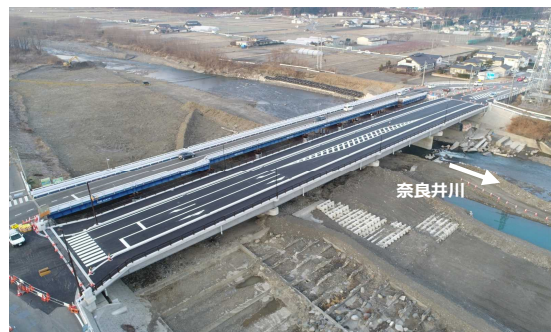
取組事例① 主要地方道 塩尻鍋割穂高線 松本市 今村橋

昭和6年に建設された今村橋は、老朽化が著しかったため、架け替え工事を行い、通行の安全性を確保しました。

■ 老朽化橋梁の架け替え状況

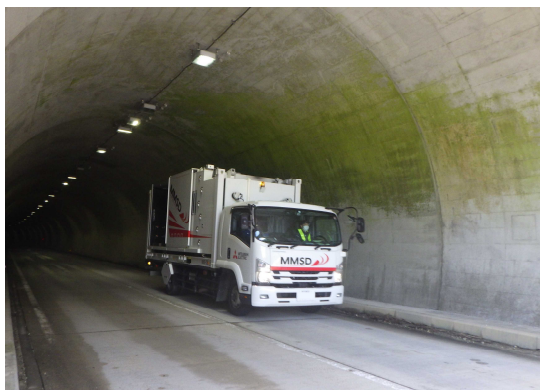
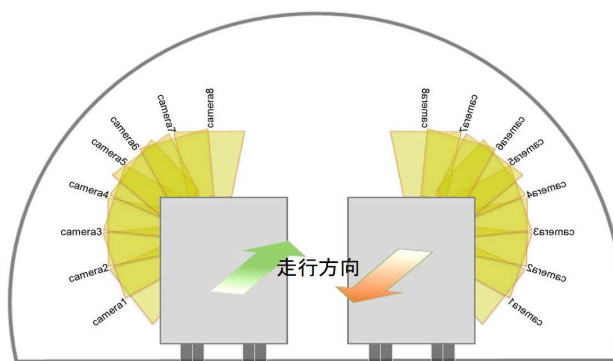
トンネルに計測車両を走らせて取得したカメラ画像から、AI※によりひび割れや漏水等の箇所を抽出しています。新しい技術の活用により、人手による点検に比べ、効率的な点検・維持管理を行っています。

● 計測車両を走らせたトンネルの点検業務

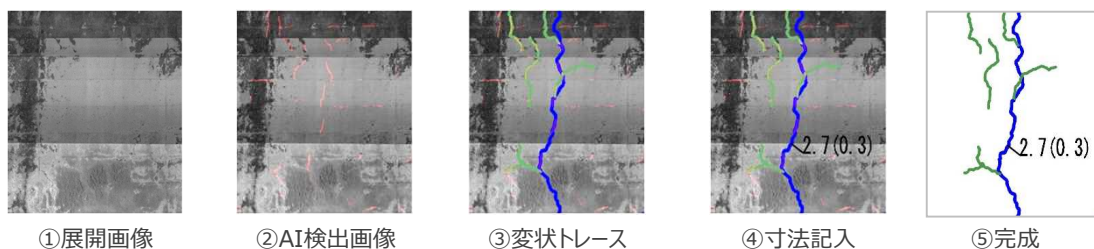
上り/下りのそれぞれの左側カメラの画像を組み合わせて関連画像を作成する。

● トンネル変形展開図作成イメージ
