4.1. 調査地点及び調査項目

## 4.2. 水質等調査結果の概要

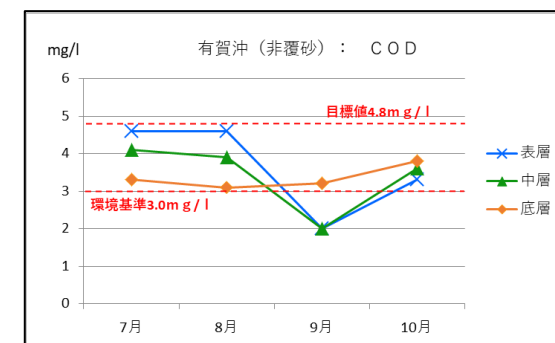
水草の貧弱であった湖畔公園沖のCODは、覆砂の有無に関係なく底層を除き概ね環境基準以下で低く推移した。しかし、その他の地点におけるCODは、9月を除き概ね環境基準以上に高くなった。CODが高くなる要因のひとつに植物プランクトン量の増加があるが、8月の有賀沖では覆砂の有無に関係なくクロロフィルaが低いにもかかわらず、特に有賀沖（非覆砂）ではCODも低くはならなかった。植物プランクトン量の増加以外にCODを高くする要因があるものと考えられるが、この時期にジュンサイハムシの幼虫が多く見られたことから、ヒシの浮葉が食べられて糞となった有機質が水中に多量に供給された可能性が考えられる。また、10月になると沈降したヒシの葉が分解する過程でCODを高くしているものと考えられる。一方で、ヒシのあまり繁茂しなかった高木沖（覆砂）ではクロモが繁茂していた。クロモはある程度繁茂すると、湖底付近の十分に陽光の差し込まない部分の葉は順次腐っていくので、この腐った葉もCODを高くしているものと考えられる。適度に水草があることは一般的にはCODを高めない効果があると言われているが、一定の限度を超えての水草の存在は、水草の分解過程などにおいてCODを高くする可能性があると思われる。また、水草の貧弱であった湖畔公園沖では、表層・中層と比較して底層でCODが高い傾向が見られ、底層にCODを高くする有機質などが溜まり易かったものと思われる。
