## ～野尻湖沿岸域の水草に関する研究～

長野県環境保全研究所 水・土壌環境部

近年野尻湖では、かつて失われた水草が復元の兆しを見せています。

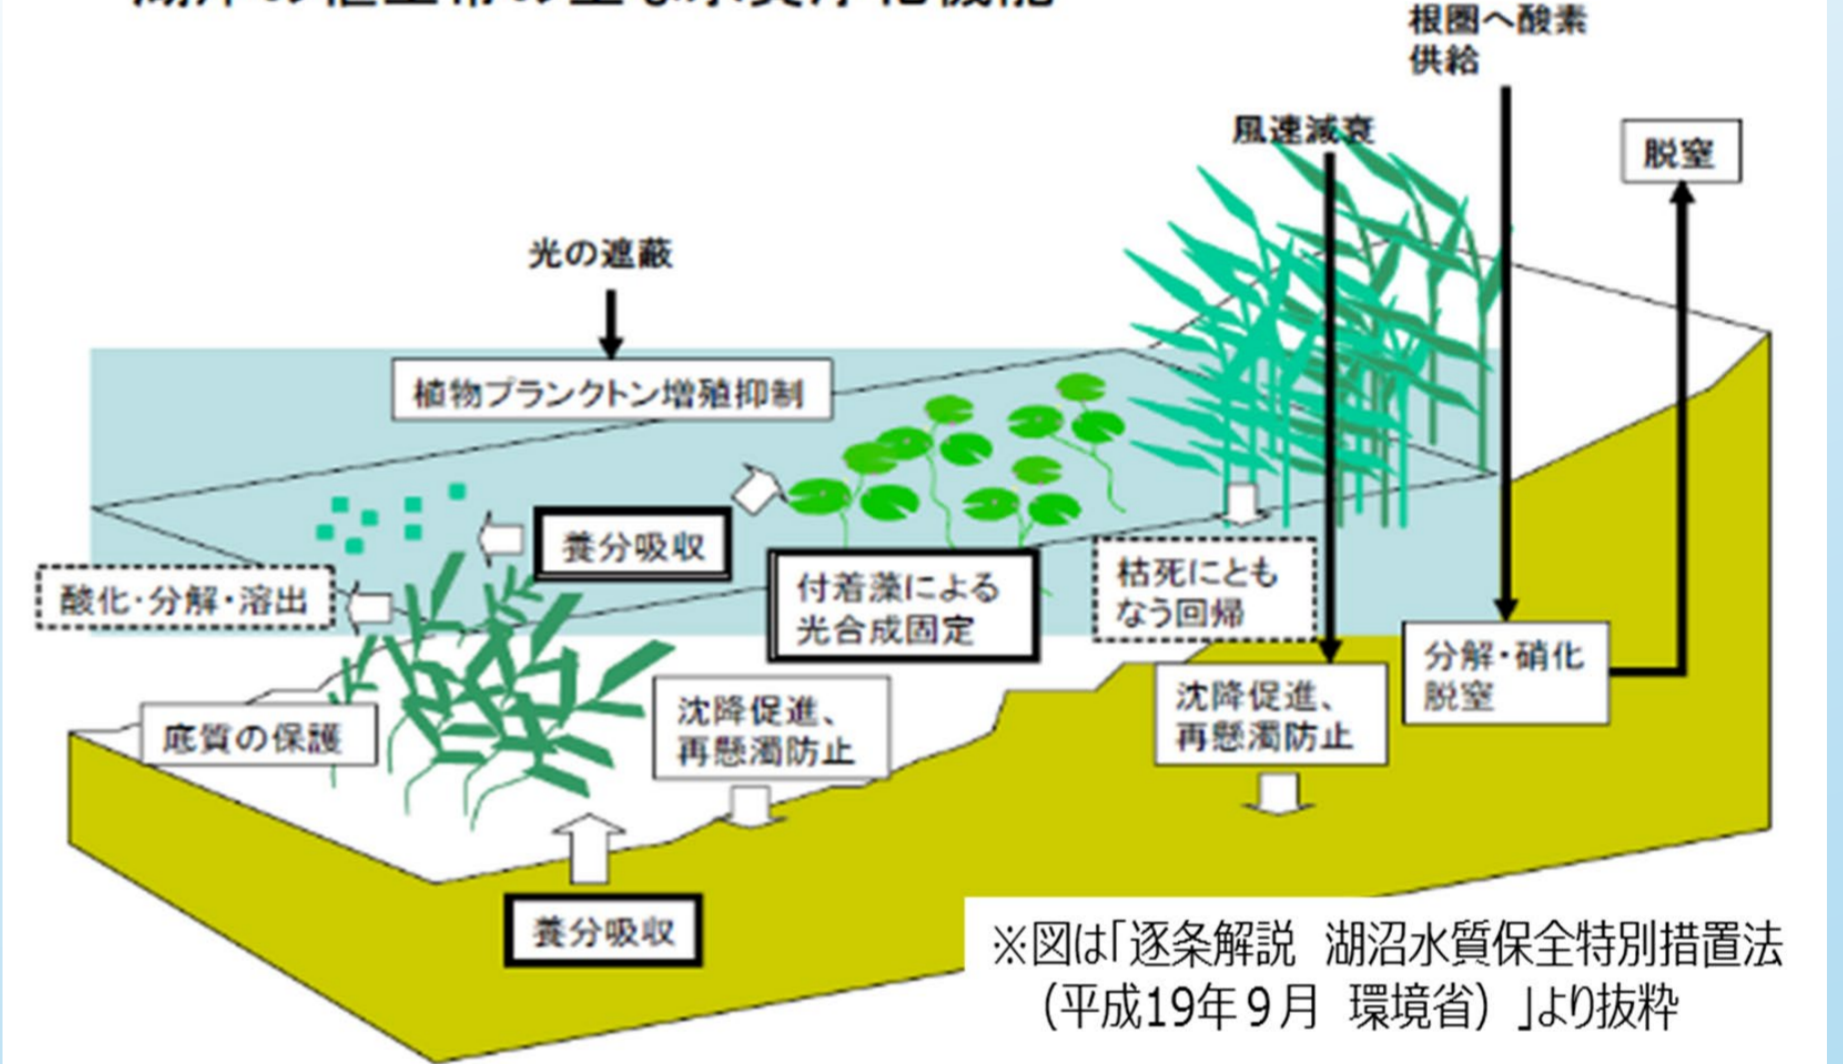
汚濁物質の分解や栄養塩類(窒素、リン)の一時貯留、底質の巻き上げ抑制など

水質浄化機能

湖岸の植生帯の主な水質浄化機能

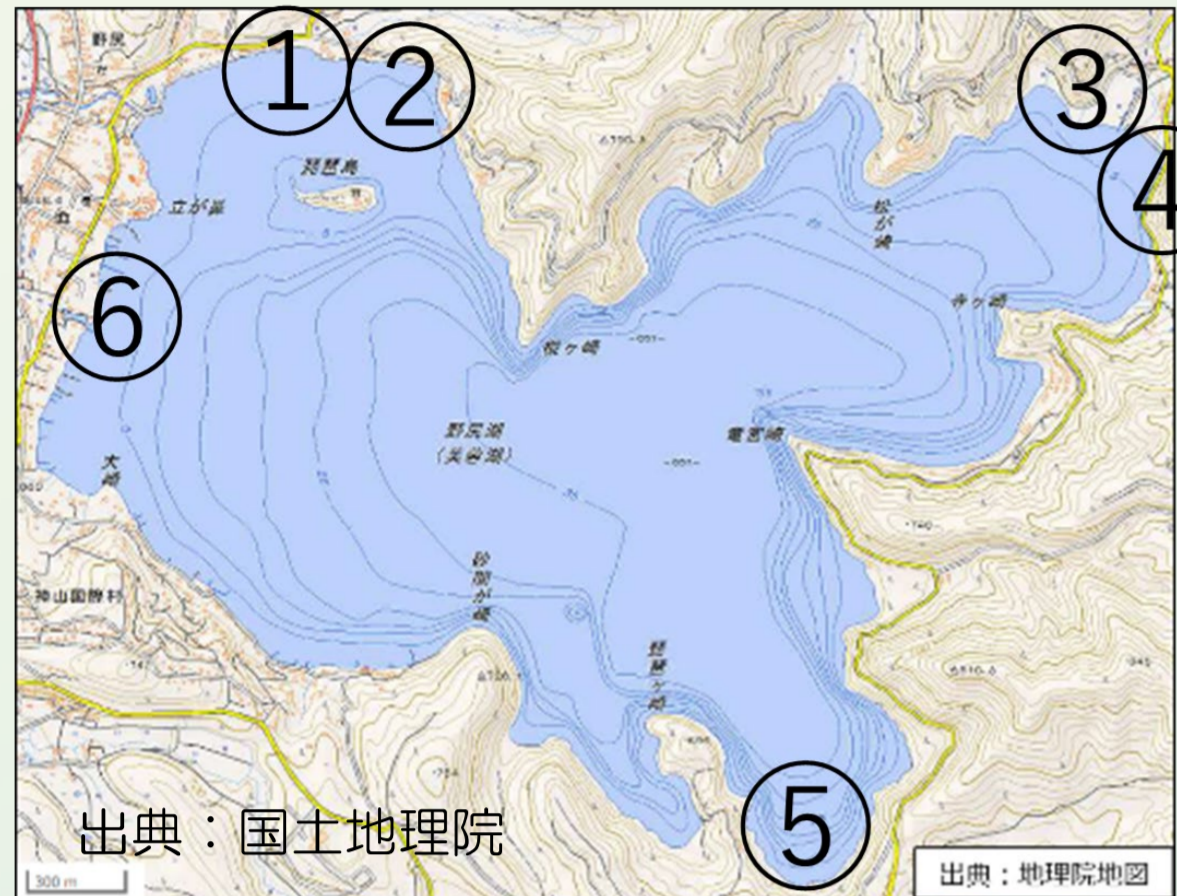
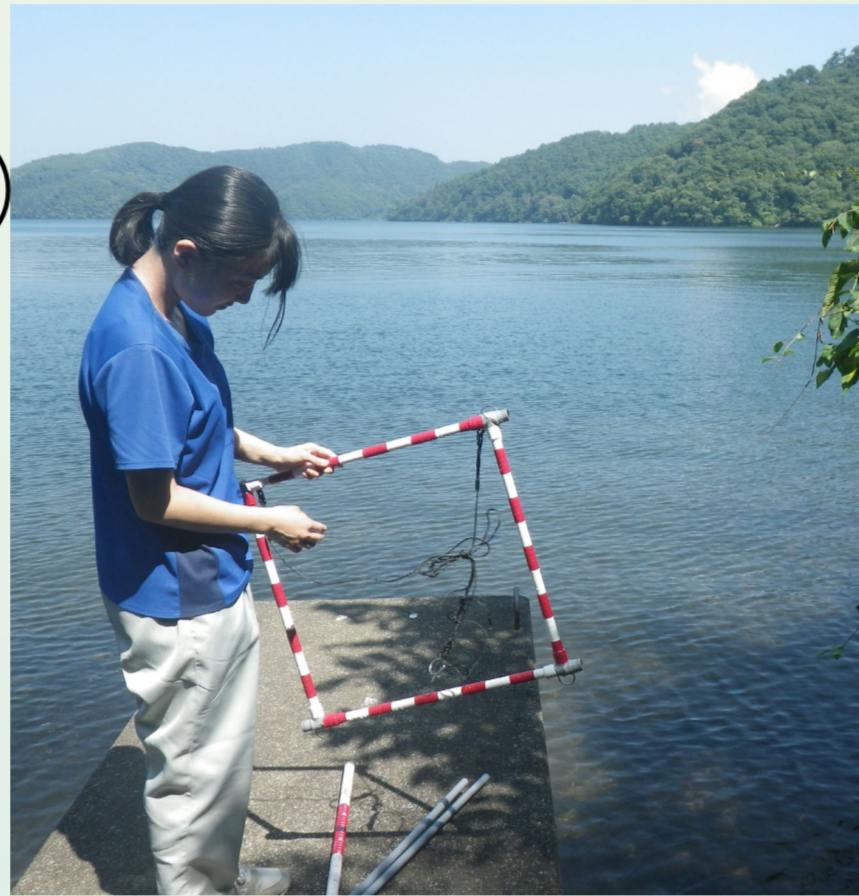
## 調査1

沿岸に観測地点を定め、湖内で水草が生育する期間、どこに、どんな水草が、どれくらい生息しているのか、周辺にはどんな生き物がいるのかを写真や動画に記録します。コドラート(正方形の枠)を湖底に設置し、枠内に生息する水草の種類や個体数を調べます。

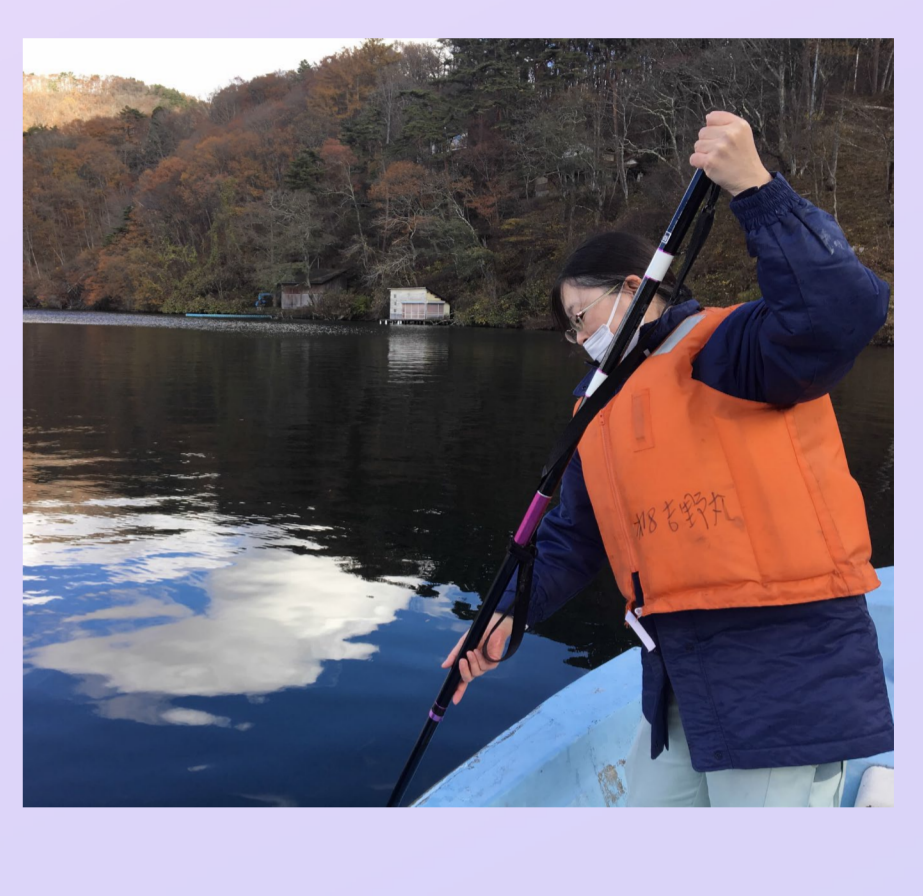
## 調査2

湖内の水草の繁茂状況を船に乗って調査します。R3年9月の調査ではa.~g.の7地点で水草は生えているか、どんな水草が生えているか、水中カメラを使って撮影しました。また、11月の調査では、i、h、jの3地点で湖心方向に深くなるにつれて水草の生育模様はどのように変化していくのか調査しました。

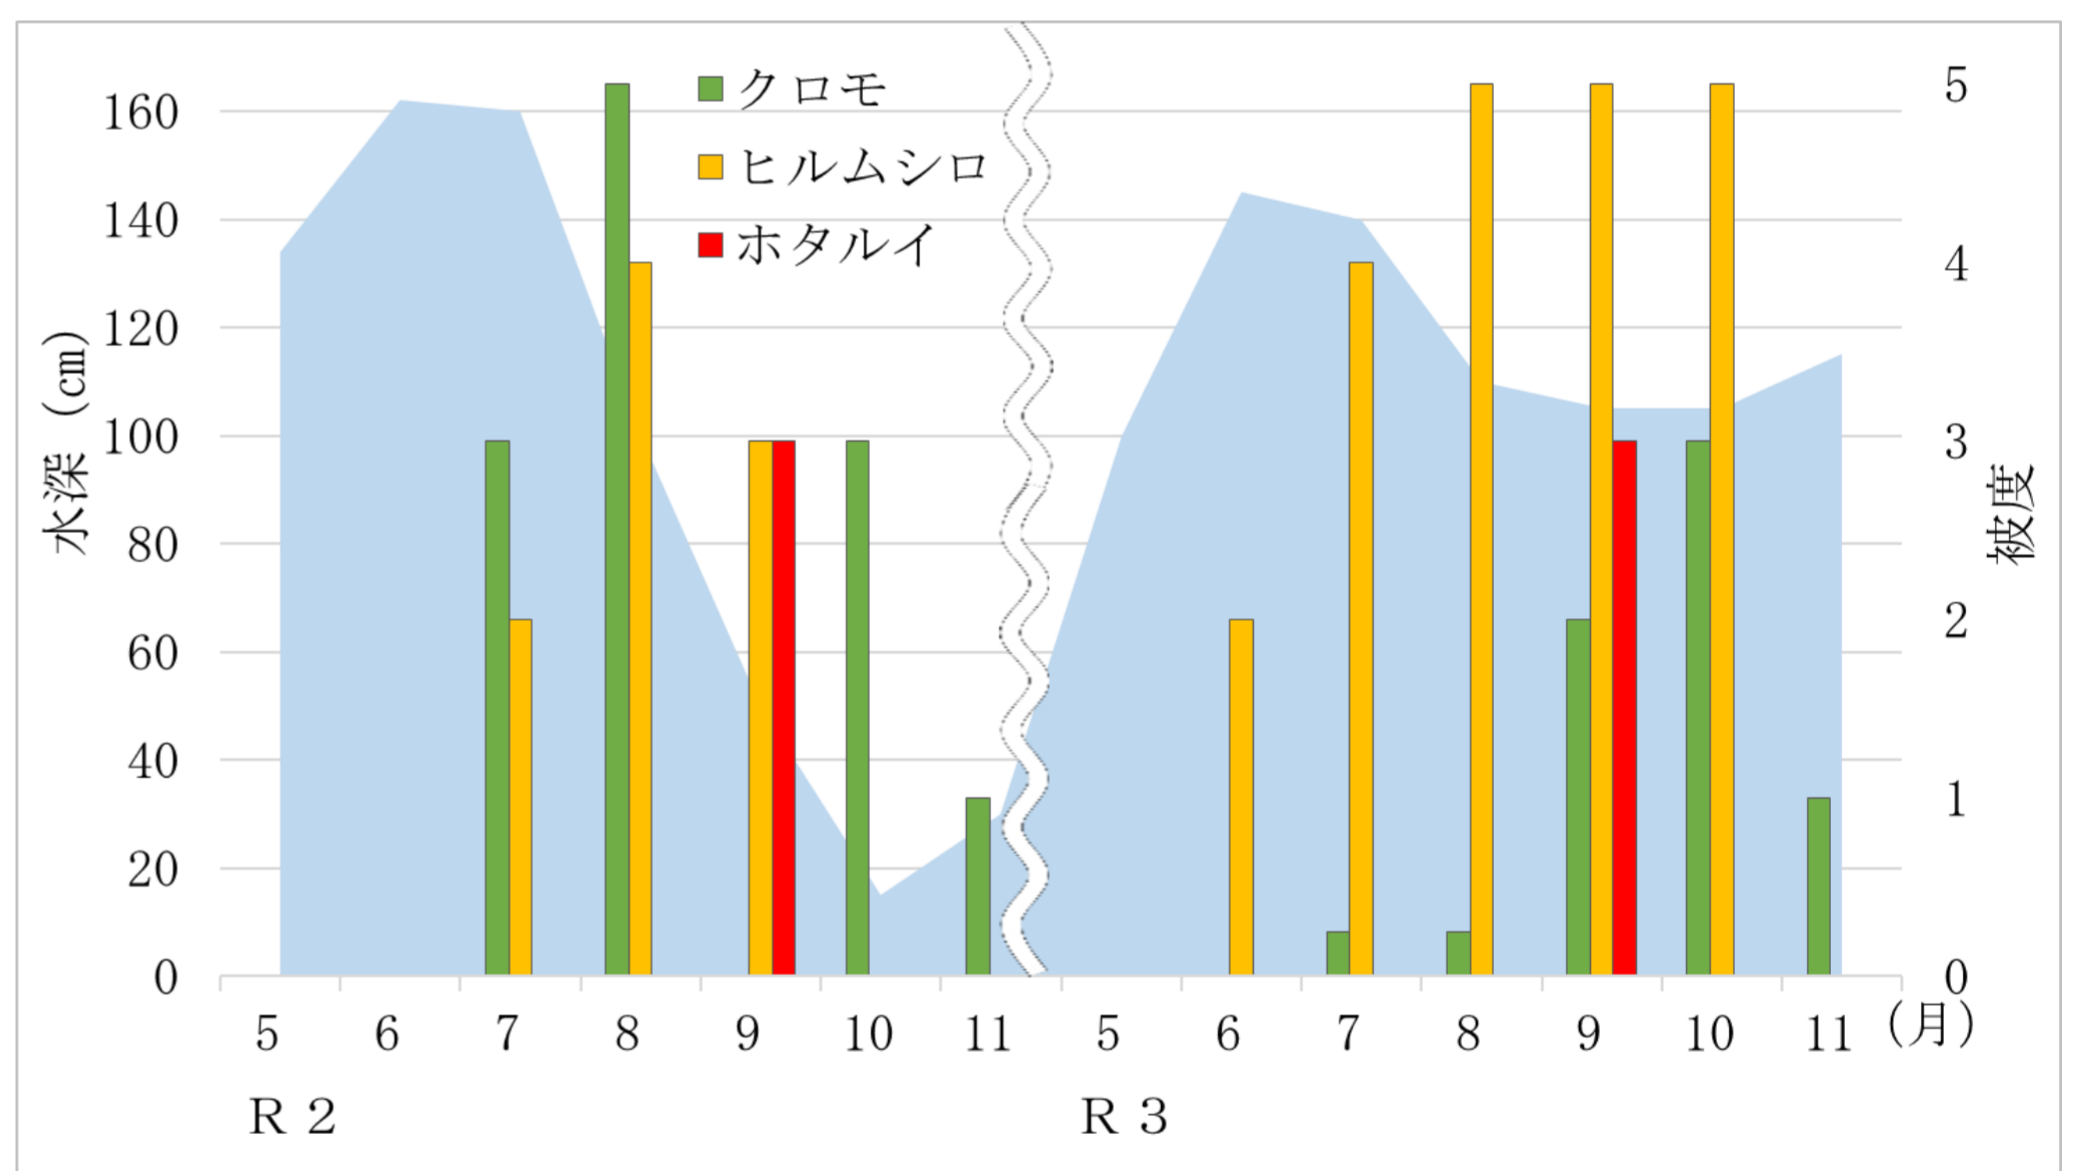
春が過ぎ、暖かくなりはじめた6月ごろから水草がみられ、8月~9月をピークに、10月以降は水量管理による水位低下に伴って徐々に減少します。

野尻湖に生育する水草の繁茂状況は、大きな水位変動に伴い変化することが分かりました。

R2~R3年の水草の繁茂状況と水位変化の関係(地点③古海用水横)

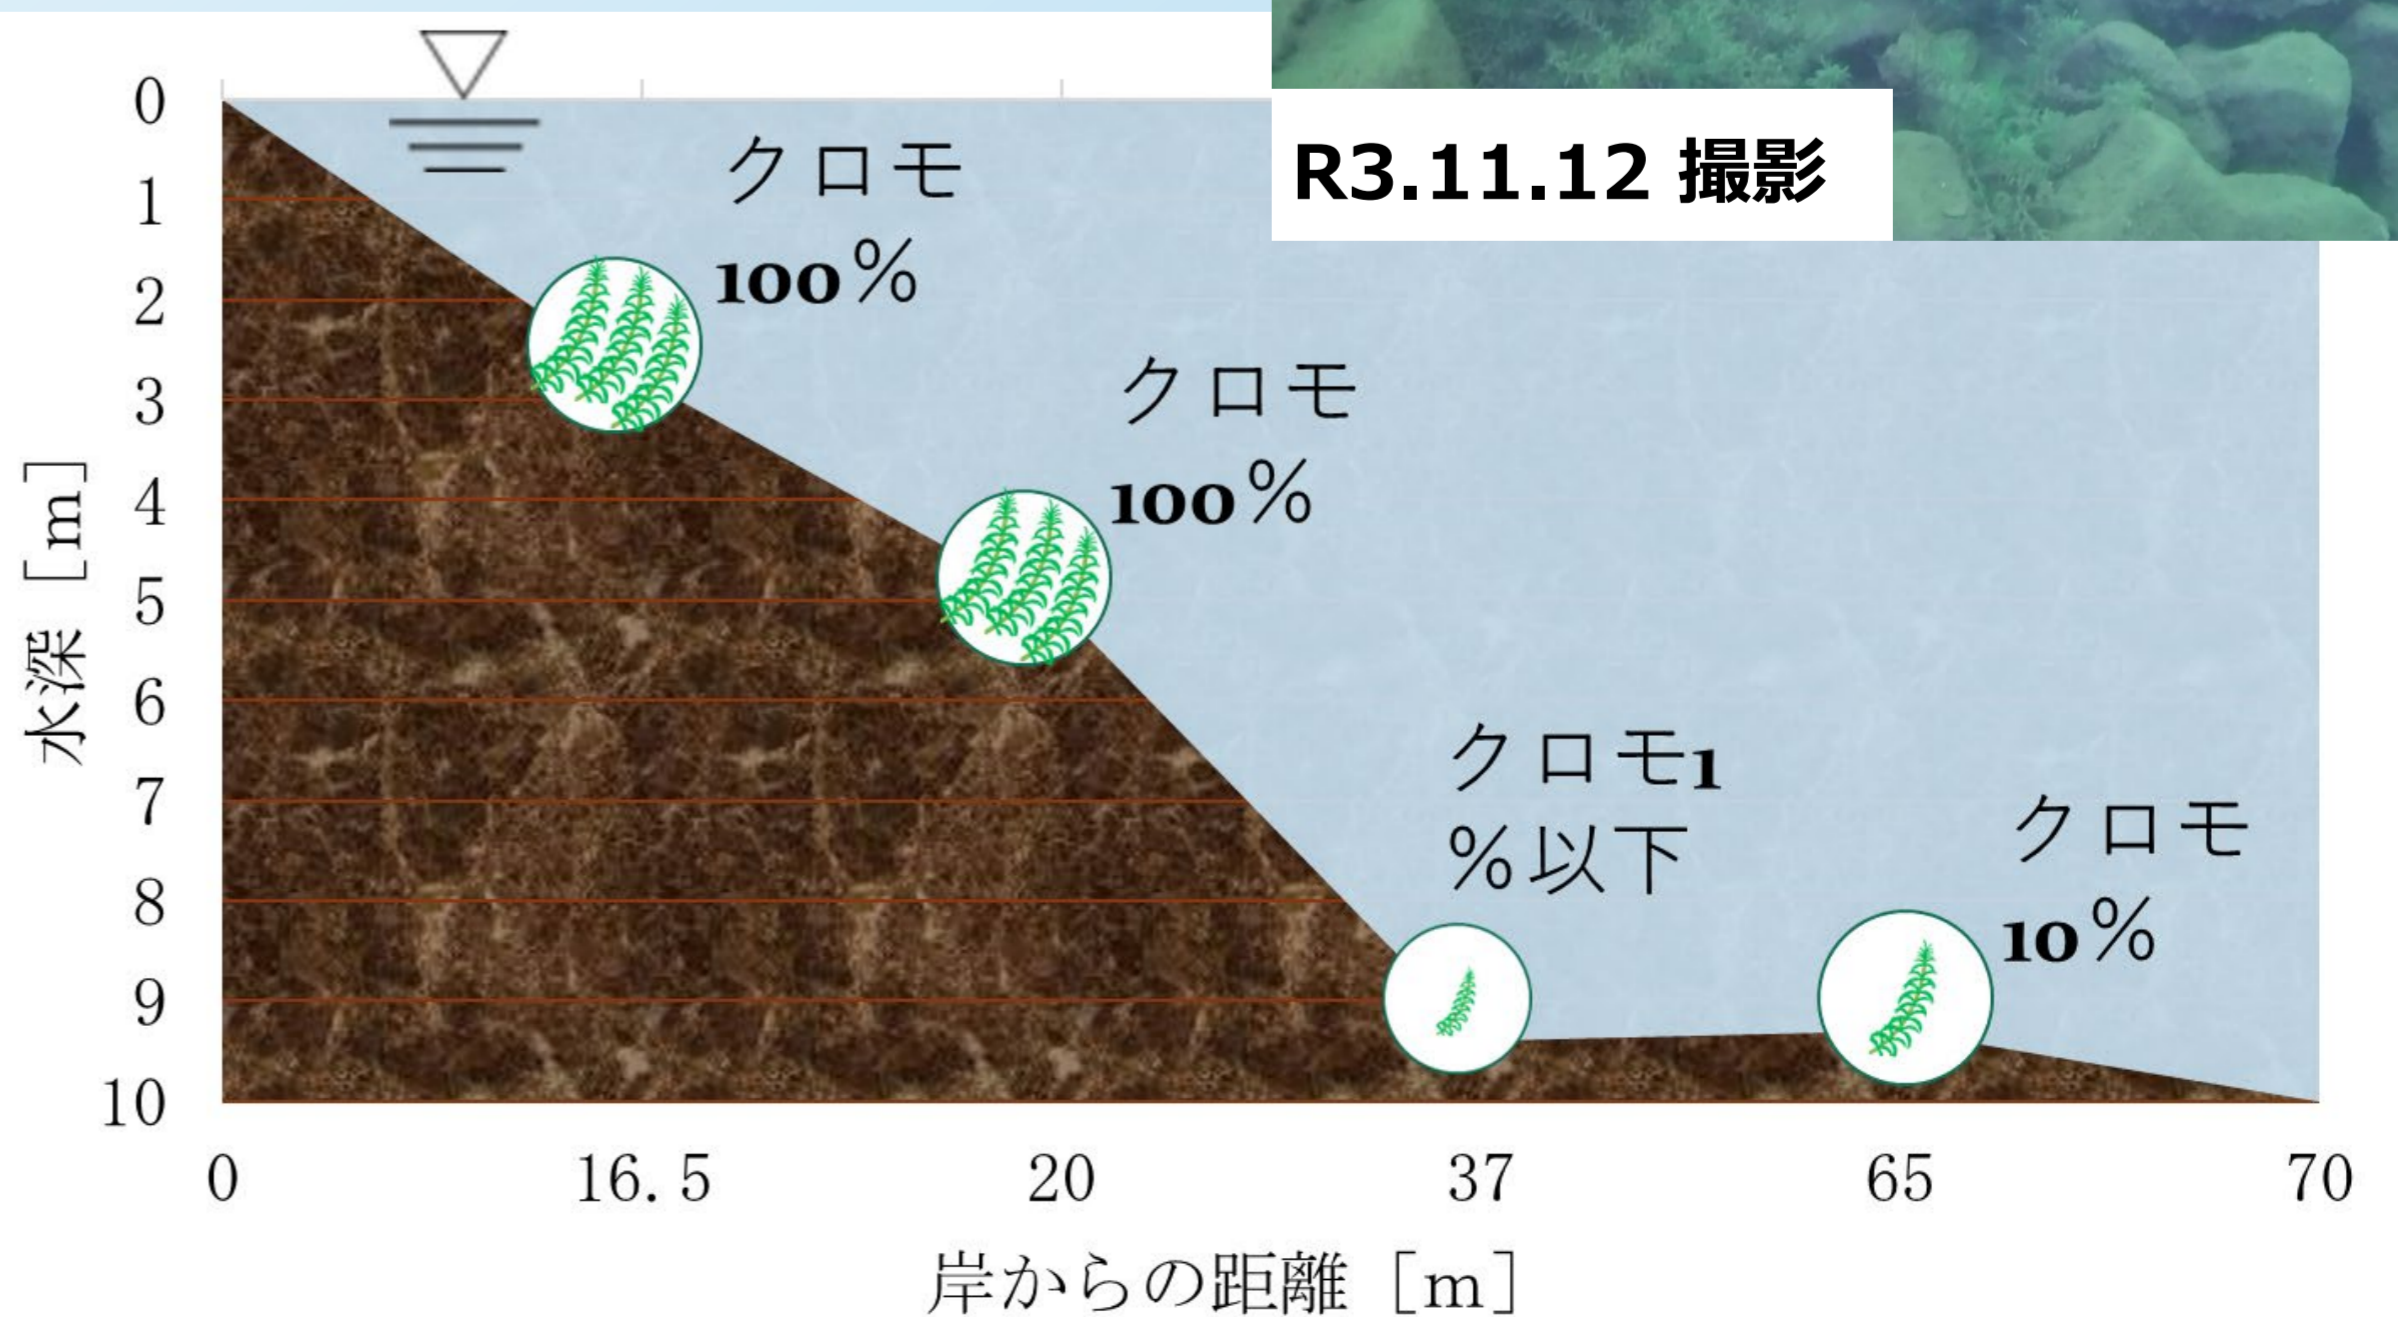
右のグラフは深さごとの水草の生育状況を表した図です。

水深5m程度までは沈水植物が一面に繁茂している様子を確認できました。

そこから水深が深くなるにつれて徐々に減少し、深さ9m程度までは生育が確認できました。

R3年11月に行った船による湖内調査では、それぞれ岸から湖心に向かっておおよそ直線状に、水深が深くなるにつれて水草の繁茂状況がどのように変化していくのかを調査しました。
