水稲におけるアメリカザリガニの被害状況 の把握及び捕獲用わなの検討

上田農業農村支援センター
竹澤弘行 近藤武晴 荒木達雄 ○飯島 志帆

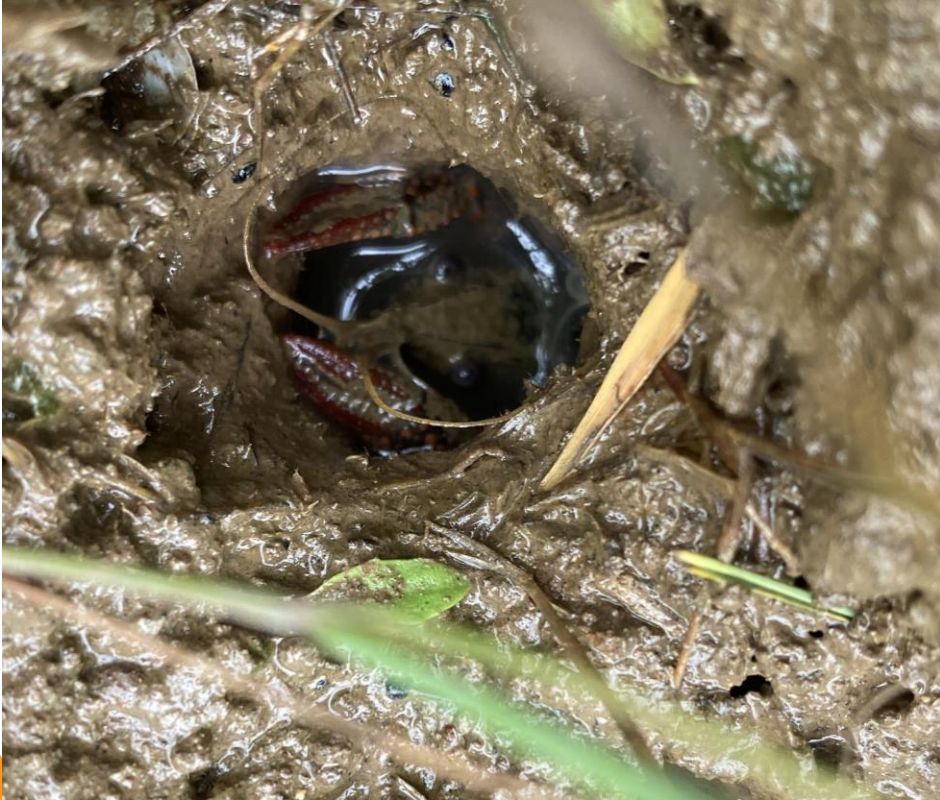
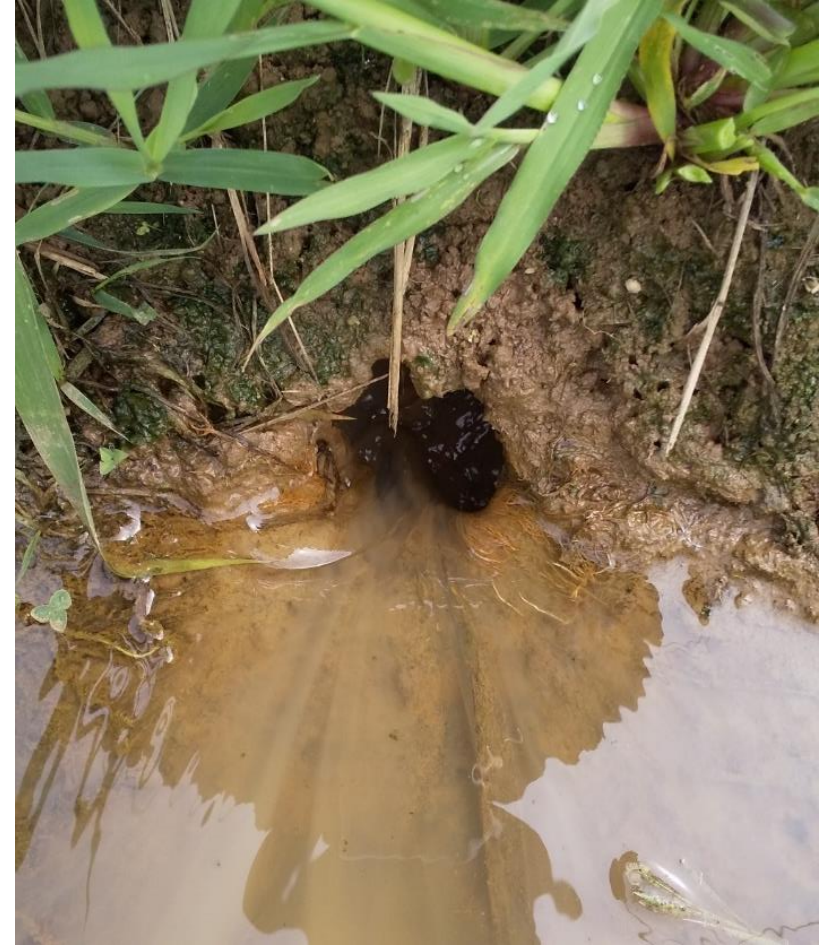
巣穴による漏水被害

水の必要な時期に水がなくなってしまう！！

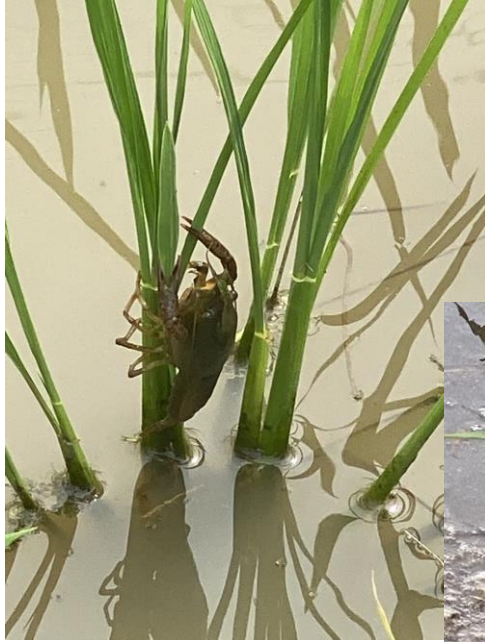
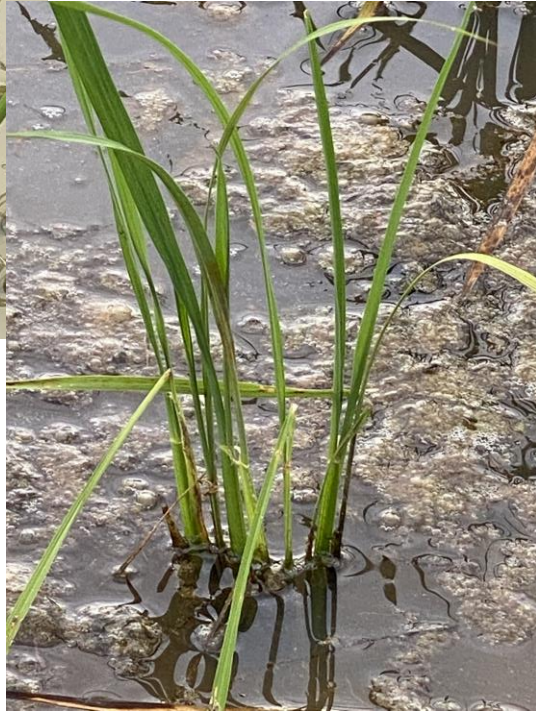
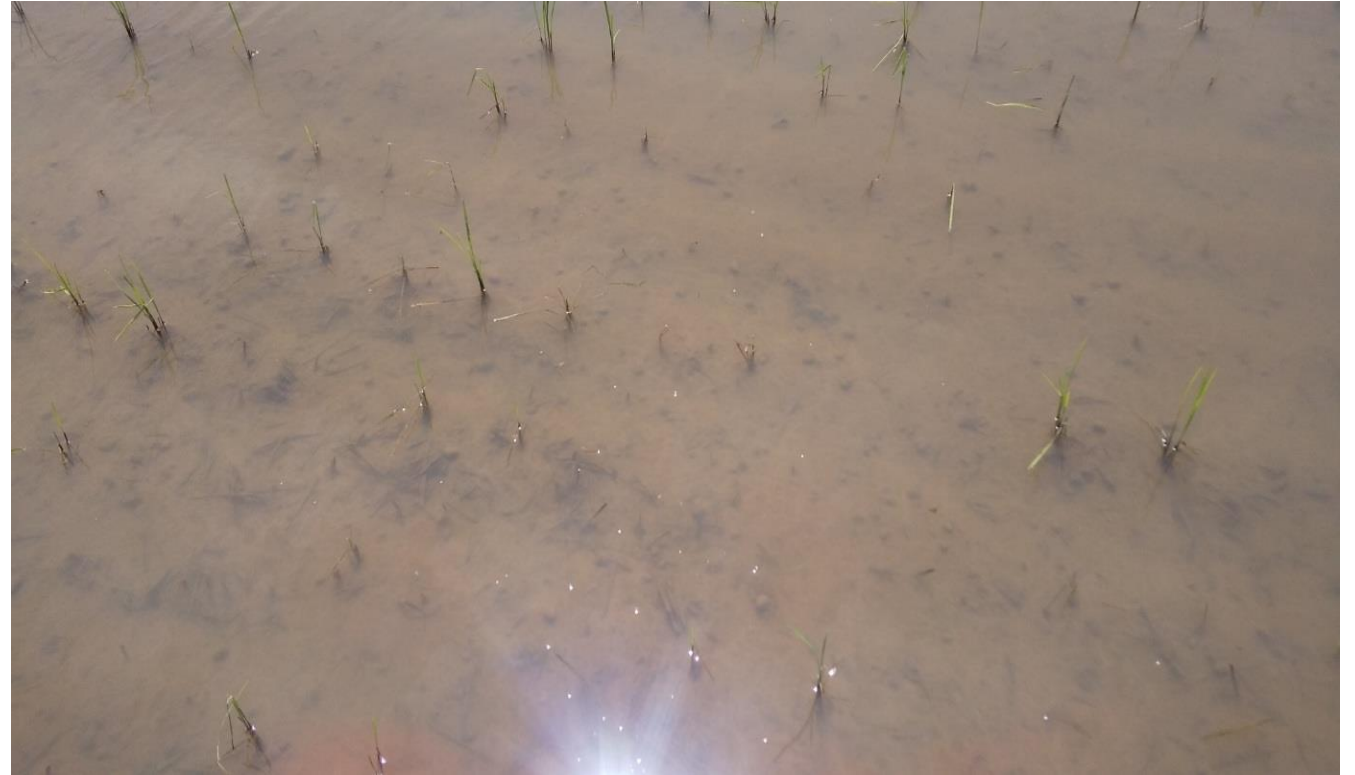
水稻の茎葉切除の被害

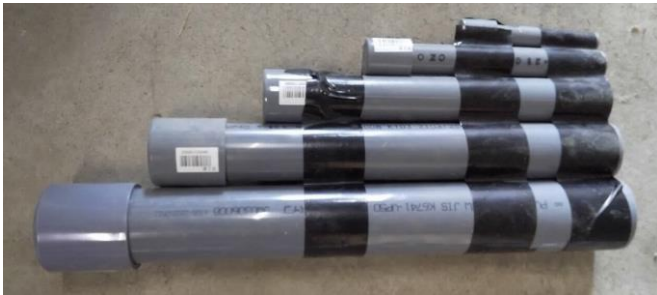
人工巣穴

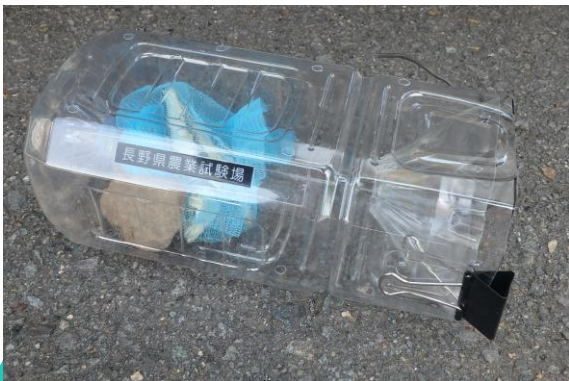
捕獲用わな

- ・被害は一部の地域（八重原地区）に集中している。
- ・ペットボトル製の捕獲用わなの有効性が確認された。

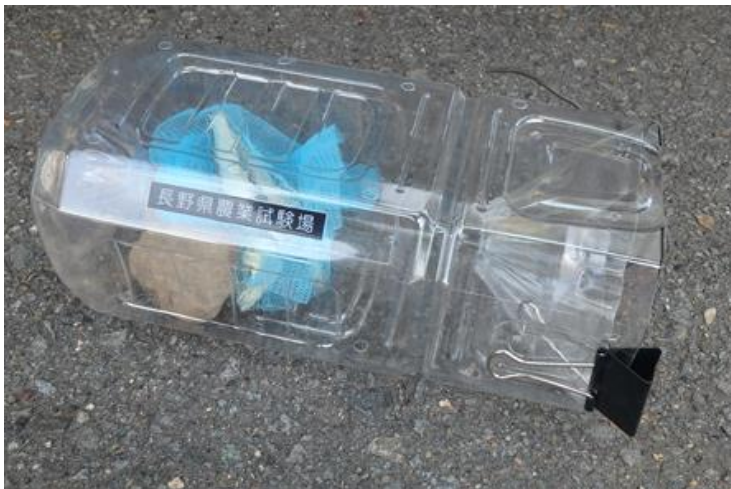
調査に用いたペットボトル製捕獲用わな

罫に入れるもの

- 水切りネットにいれた煮干し
- おもりの石

※トラップ作成については岡山大学 中田氏らを参考

返し等の工夫をするとより多くの個体を捕まえられる。

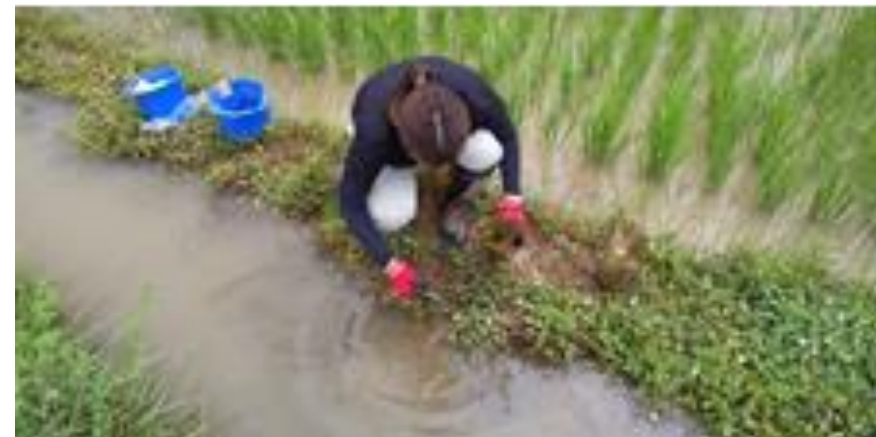
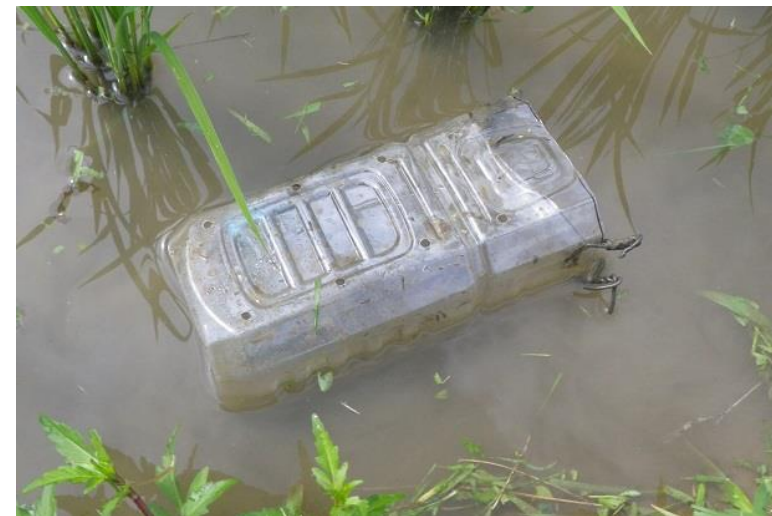
(1) 設置場所の検討

試験区	ヨケ		罨数
	有無	水深	
①ヨケ有（浅）	有	10cm	ヨケ内 5 個 ほ場内 8 個
②ヨケ有（深）	有	20cm	ヨケ内 6 個 ほ場内 3 個
③ヨケ無（対照区）	無	—	ほ場内 6 個

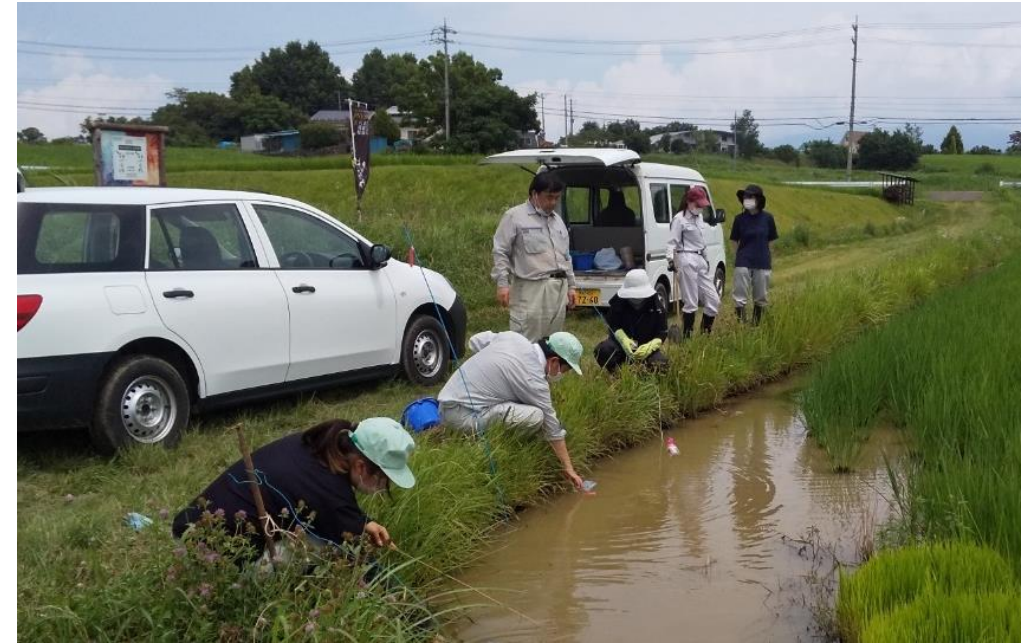
(2) 設置期間の検討

- 短期間（3時間程度）と長期間（7日間）で、捕獲数を比較
- 設置場所はヨケのみで、わな数6個

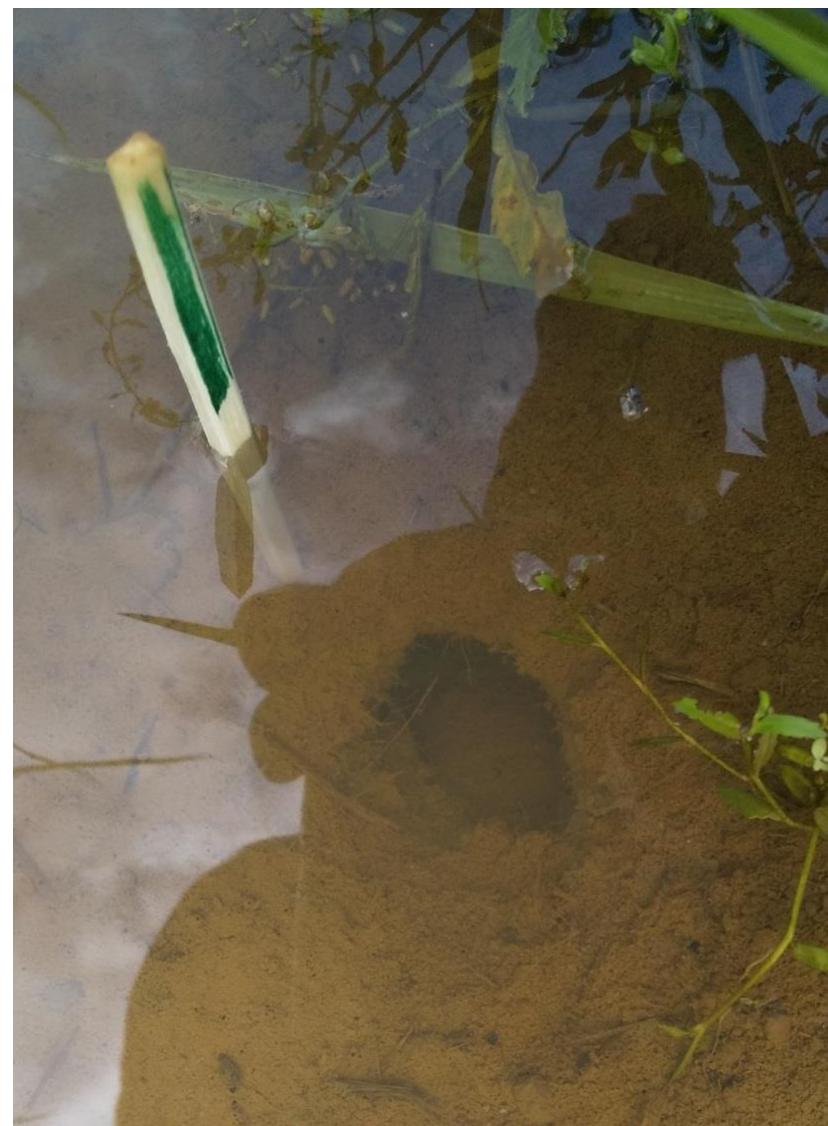
(3) 巣穴調査

- ・7日間ごとに畔に掘られた新たな巣穴に色別の割りばしを刺して、巣穴数を計測

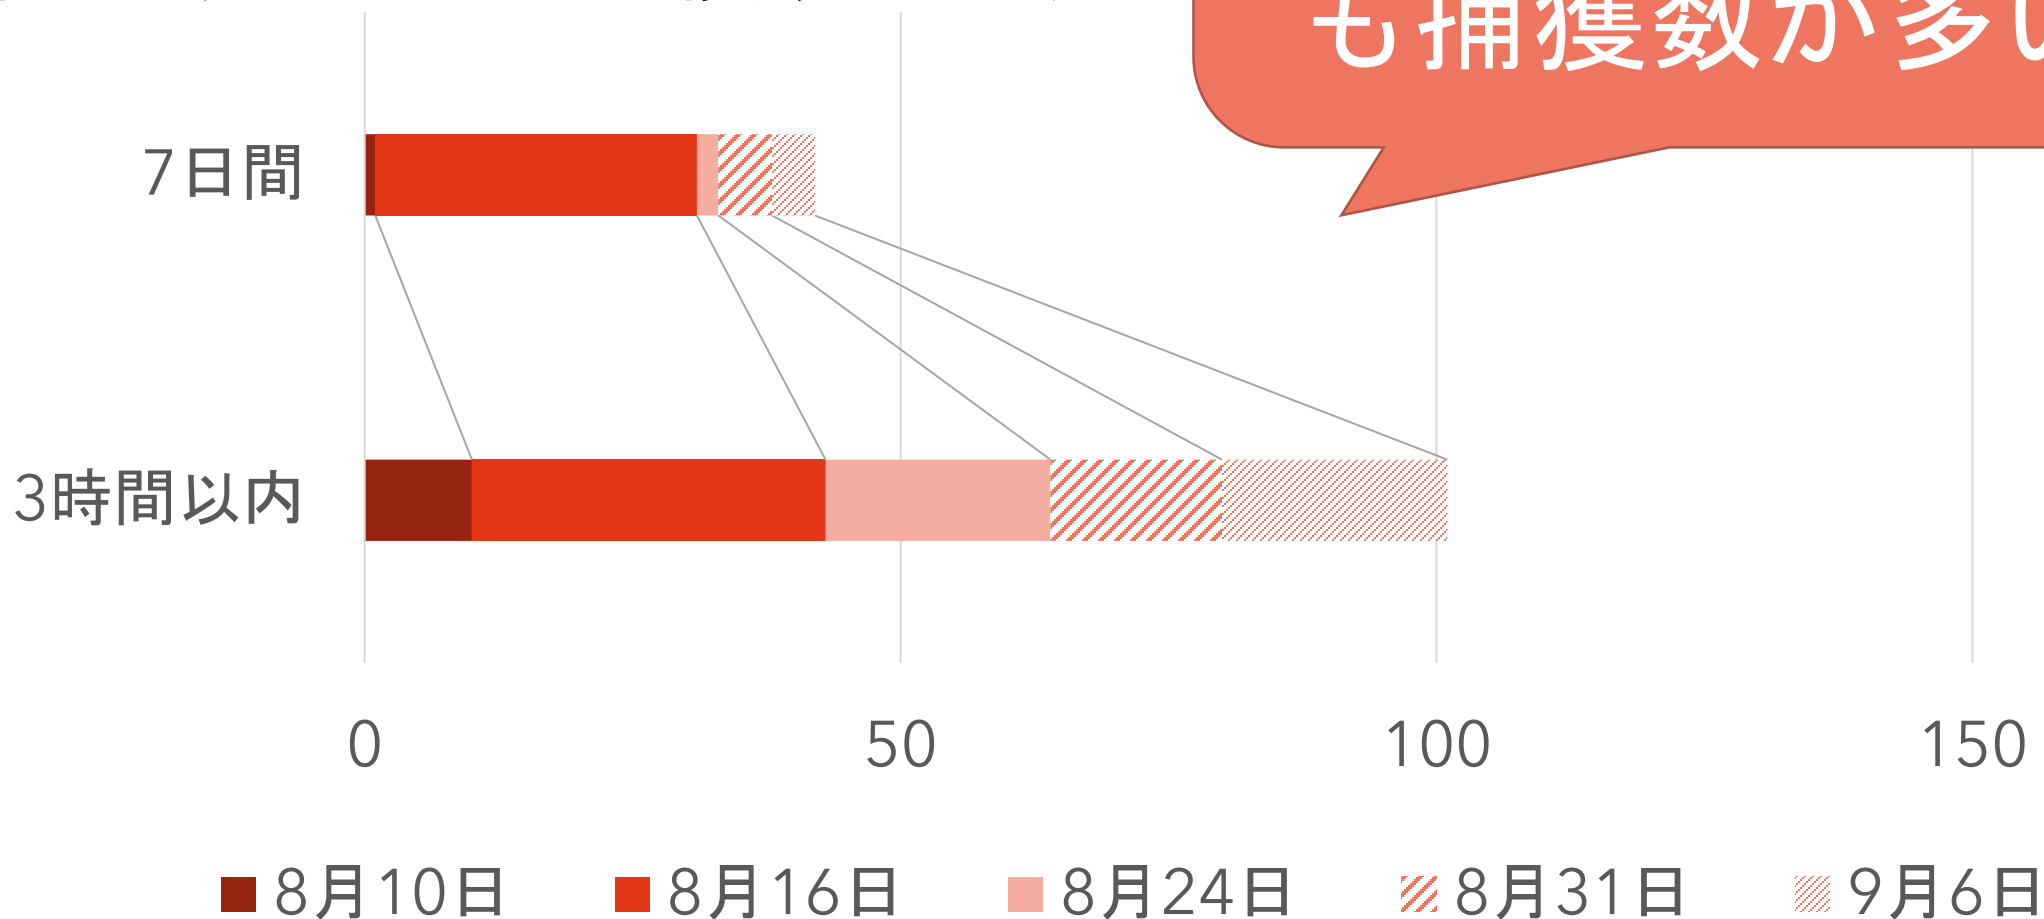
調査期間による捕獲数の比較

短期間より長期間
の設置の方が2.4倍
も捕獲数が多い！

捕獲用わなからの脱走や共食いの発生もあり、短期間での設置が有効

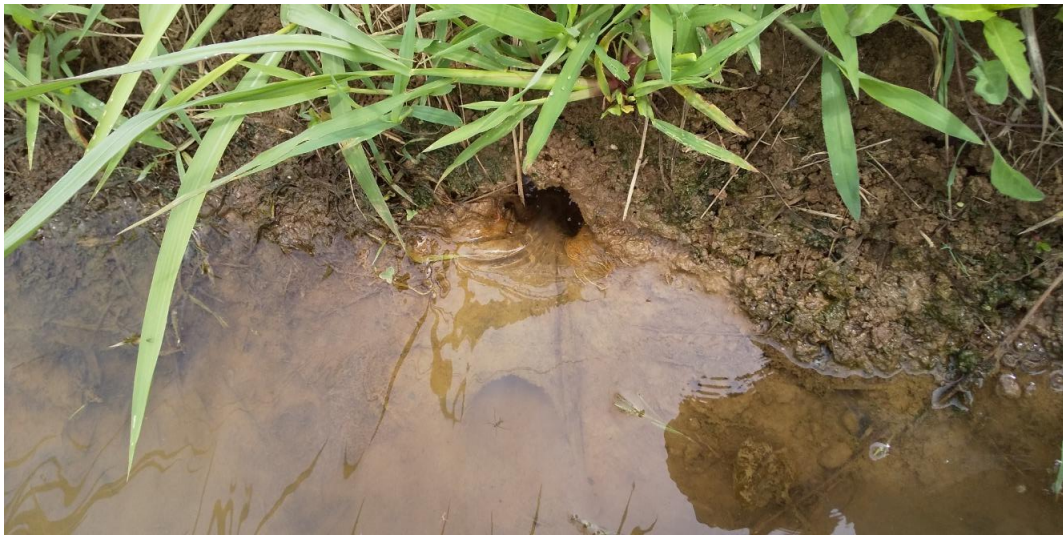
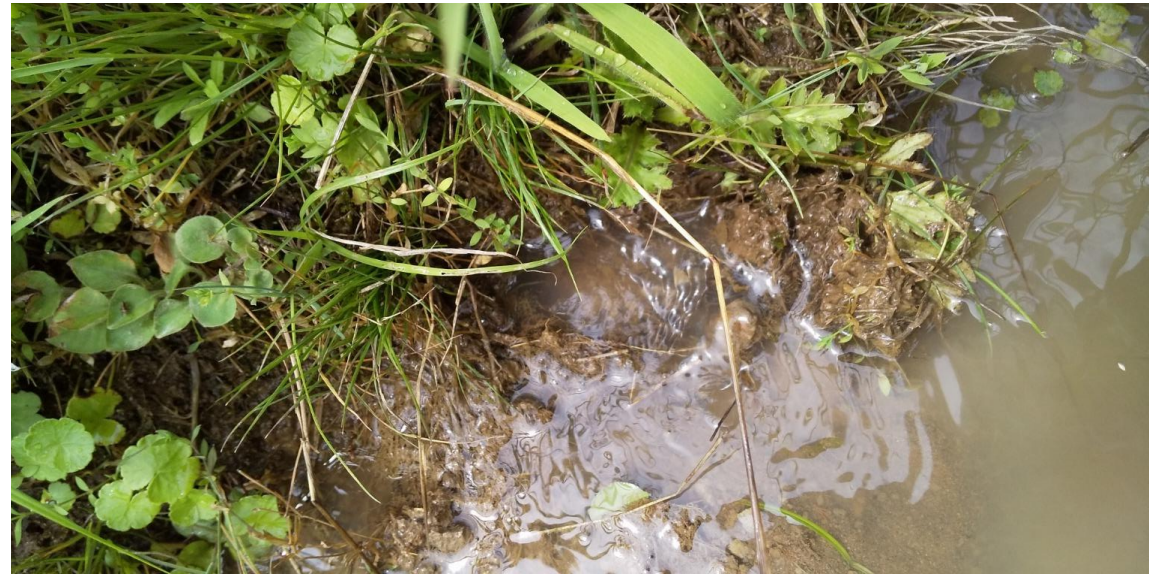
隣接したほ場に貫通した巣穴(8/10)

- 7月より8月の方が巣穴の大きさが大きい
- 8月以降には隣接するほ場に貫通している巣穴もある。

- 漏水のリスクは非常に高い
- 漏水した場合、穴をふさぐのにはかなりの労力がかかると考えられる。
