# レーザー測量などによる崩壊発生機構調査手法の高度化

戸田堅一郎

キーワード：崩壊発生機構，航空レーザー測量，干渉 SAR，ドローン，CS 立体図

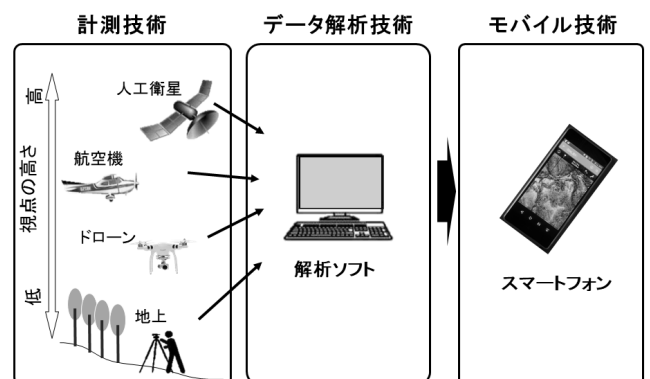
図-1 リモートセンシング技術の体系

リモートセンシングとは，離れた場所から対象物に非接触で調査する技術のことをいう。取り扱うデータは人工衛星，航空レーザー測量，ドローンなど多様な種類があり，これらを解析する手法も様々である。さらには，それらのデータを野外に持ち出して使用することにより野外調査の効率が飛躍的に向上した。それらの技術体系を大別すると図-1の様に3つに区分することができる。1つ目は，「計測技術」である。従来から行われてきた空中写真測量等に加えて，レーザー測量やレーダーなどにより，詳細な地形情報や立木毎の樹形，地盤高の変動観測等が可能になった。また，計測機器を運ぶ手段として，人工衛星，航空機，ドローン，車両や人力など多様化が進み，様々な高さからの計測が可能になった。調査の目的に合わせて，適切な計測機器と運搬手段の組み合わせを選択す

ることが重要である。2つ目は，「データ解析技術」である。コンピュータの処理速度の高速化，低価格化に加えて，解析ソフトウェアの開発が進み，3Dモデルの作成や微細な地盤変動の把握，林相の自動判別，樹頂点の検出等を容易に行うことができるようになった。3つ目は，「モバイル技術」である。WebGIS やスマートフォンアプリを使用することにより，これらの解析データを野外に持ち出して利用することが可能になり，現場で現在位置周辺の森林の情報を閲覧したり，目的地までのナビゲーションを行うことも可能になった。これらの3つの技術がそれぞれに発達し，容易に利用できるようになったため，リモートセンシング技術がより身近なものになったと言える。

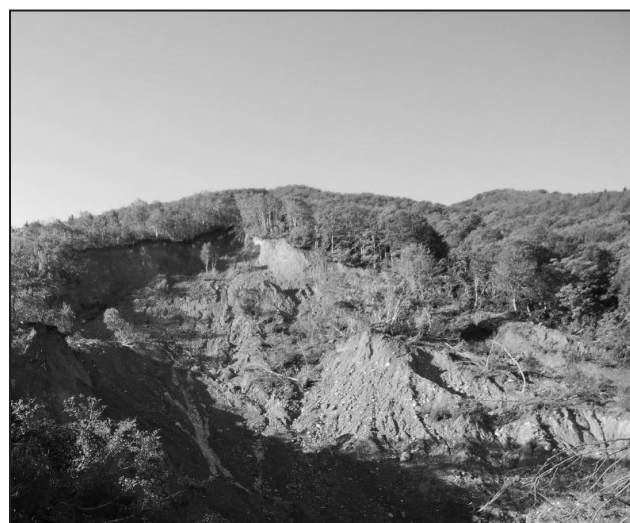
写真-2 現地状況 (崩壊地頭部全景)

現地状況写真を写真-2 から写真-3 に示した。崩壊地頭部は大きく裸地化し、堅い基盤岩が露出しており、地表流も見られる。その南側の地すべり地形内では地面に多数の亀裂や陥没があり、立木は大きく傾倒していた。
