# 施業による災害防止機能への影響評価

戸田堅一郎・小山泰弘・山内仁人

キーワード：土壌侵食，表層崩壊，CS立体図，地質構造，危険地抽出

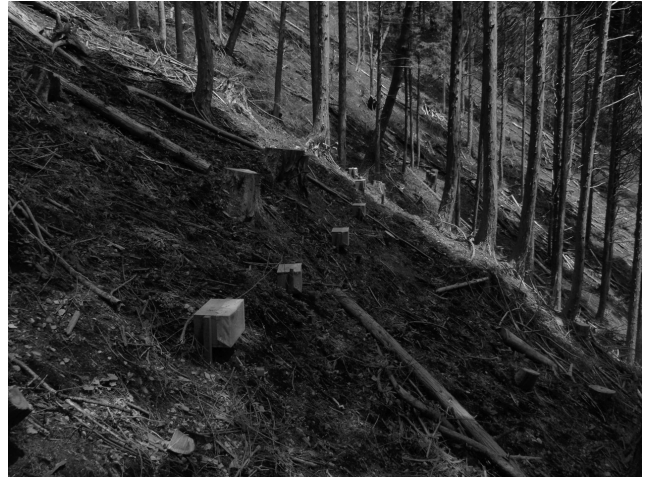
写真-1 土砂受け箱設置状況

2008年6月から2012年11月の期間で、土砂受け箱による表土移動量の調査を実施した(写真-1)。間伐列をまたぎ、等高線に沿って土砂受け箱(幅25cm, 高さ15cm, 奥行き20cm)を10基設置した。冬季を除いて、2008年~2010年は月1回程度、2011年~2012年は年2回程度の間隔で土砂の回収を行った。また、搬出間伐実施期間中は、土砂受け箱を撤去し、施業終了後に再度同じ位置に土砂受け箱を設置した。

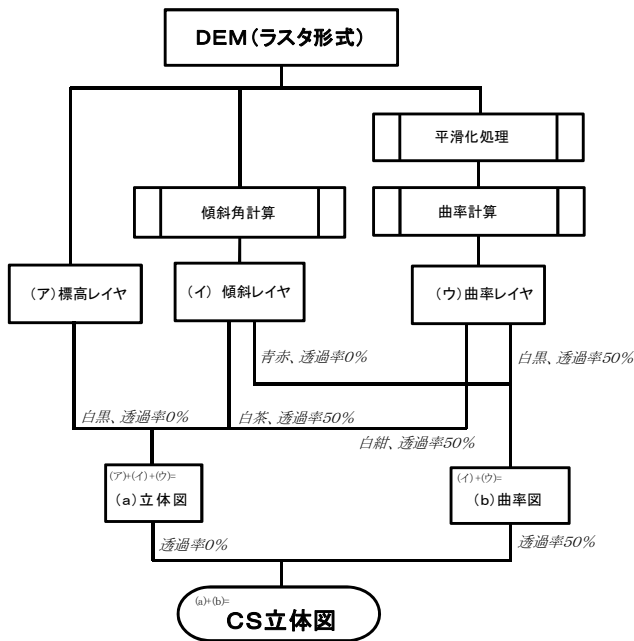
図-3 CS 立体図の作成手順

航空レーザ測量データの多くは、1mメッシュのDEMで入手できる。このDEMを用いてGISソフトで解析し、標高図、曲率図、傾斜図を作成した。標高図は、標高値が低いところほど黒く、高いところほど白くなるように彩色した。曲率図は、DEMの平滑化処理を行った後に、中心のメッシュと近接する8メッシュの値から計算し、凸地形ほど赤く、凹地形ほど青く、平坦地は白くなるように彩色した。傾斜図は、近接するメッシュとの平均傾斜により計算し、急傾斜地ほど暗く、緩傾斜地ほど明るくなるように彩色した。これらの図を、色調、透過率を調整して重ね合わせることにより、立体的に見える図を作製した。図-3にCS立体図作製の手順をフロー図にして示した。なお、「CS」とは曲率(Curvature)と傾斜(Slope)の頭文字を意味する。計算には、(米)ESRI社製ArcView9.3またはArcGIS10及びSpatial Analystを用いた。

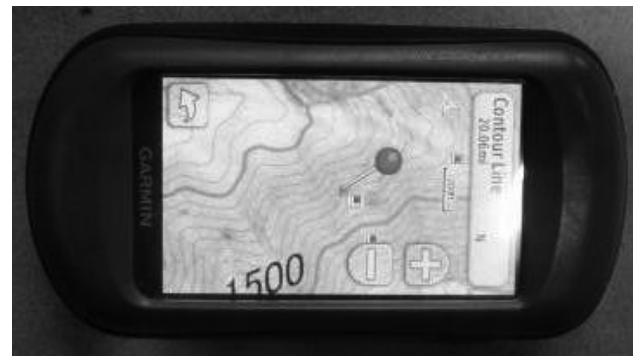
写真-2 CS 立体図を背景図に設定したハンディ GPS

地形判読を行った後は、現地調査により確認を行う必要がある。そこで、GIS ソフトにより作製した CS 立体図のワールドファイル(図の位置情報を記載したファイル)を加工し、フリーソフトのカシミール3Dの背景図とした。カシミール3Dはハンディ GPS との親和性が高く、マップカッター機能によりハンディ GPS ((米) GRAMIN 社製 Oregon シリーズ等で使用可)の背景図を作成することができる。CS 立体図をハンディ GPS の背景図に設定し、ナビゲーション機能を用いて、湧水があると判読した場所へ行き、実際に湧水の有無を確認した。

CS 立体図では、凸地形は赤く凹地形は青く、急傾斜地は暗く緩傾斜地は明るく彩色されている。このため、地形が立体的に見え、かつ水の流れや重力の作用により生じた凹地形が青く強調されて見える。岡谷市横川山の地形判読では、斜面の中にある青い円形を湧水により生じた地形であると仮定して CS 立体図から判読し、湧水がある可能性の高い場所として4箇所を抽出した（図-8）。CS 立体図をハンディ GPS の背景図に設定して（写真-2）、ナビゲーション機能により現地に行ったところ、抽出した場所に容易に到達することが出来た。このうち、3箇所からは湧水を確認することができ（写真-3）、1箇所は調査時には湧水がなかったが、下方には土砂の堆積があり、豪雨時には湧水があった形跡が見られ、CS 立体図を用いた地形判読結果と現地との整合性が確認できた。

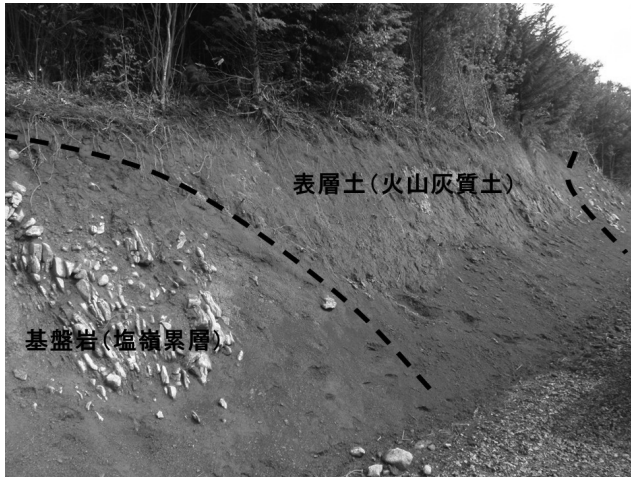
写真-4 作業道法面で観察した地質構造

文献<sup>10)</sup>によると、対象地の基盤岩は塩嶺累層とよばれる主に安山岩質溶岩および火砕岩からなる。塩嶺累層は下位から順に A1~A5, B1~B11, C1~C3, D1~D4 に区分できる。対象地域は主に B4 及び B9 に属する。本来は B4 と B9 の間に、B5~B8 が存在するはずだが、対象地内では確認されていない。B9 が堆積する前には風化作用があったとされており、対象地における B4 と B9 の層界には透水性が異なる風化層を介在している可能性を示している。対象地の地質境界面は、ゆるやかに南東に傾斜する。表層土は御岳・乗鞍を起源とする伊那谷型信州ローム層と呼ばれる火山灰質土であり、塩嶺累層の形成期以降に形成されている。近隣の作業道の法面等を観察したところ(写真-4)、表層土の堆積厚は数 cm~数 m と場所により異なるが、基盤岩の谷地形を埋め厚く堆積していた。

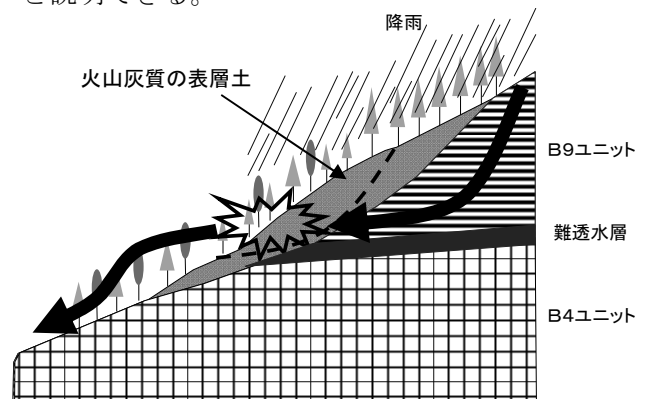
図-11 地質構造を考慮した災害発生機構(模式図)

質境界面傾斜の記述<sup>10)</sup>と一致する。崩壊地は地質境界面傾斜の下方側である山体南東側に多く分布していた。以上のことから、2006 年災害の崩壊発生機構を以下の様に推測し、図-11 に模式図を示した。

- ① B9 は比較的透水性が高く、その下位に難透水層があった。
- ② 豪雨が火山灰質の表層土に浸透し、飽和状態となった。
- ③ B9 内に浸透した多量の水が、ゆるやかに南東側に傾斜する地質境界面に沿って移動し、B4-B9 境界付近から噴出することで、地表を覆う表層土が崩壊し流下した。

この崩壊発生機構によれば、2006 年災害における水収支の不整合は基盤岩からの水供給で説明され、崩壊位置が同じ高さでそろったことは、基盤岩の積層構造により水の噴出位置が水平に並んだと説明できる。

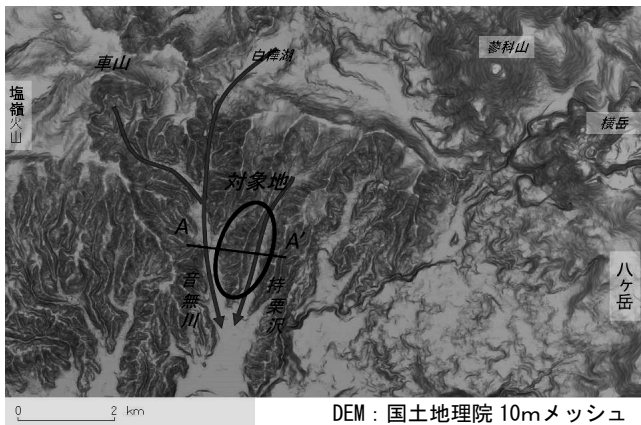
図-12 対象地位置図

対象地は白樺湖から流れる音無川と、持栗沢に挟まれた南北に延びる尾根地形である。図-12に10mメッシュDEMで作製した広域のCS立体図に対象地の位置図を示した。対象地の西側斜面は緩傾斜であるのに対して東側斜面は急傾斜である。西側斜面では地すべり地に見られる滑落崖、頭部の平坦地、沢の湾曲といった、特徴的な地形を呈しているのに対し、東側斜面にはこれらの特徴は見られない。地質は安山岩質溶岩で、周辺には複数の火山が存在することから、性質の異なる複数の火山砕屑物が積層している可能性がある。
