# 【施設効果事例】芝沢川砂防堰堤(長野県天龍村足瀬)

災害発生日：令和4年9月10日(推定)

発生箇所：長野県天龍村足瀬

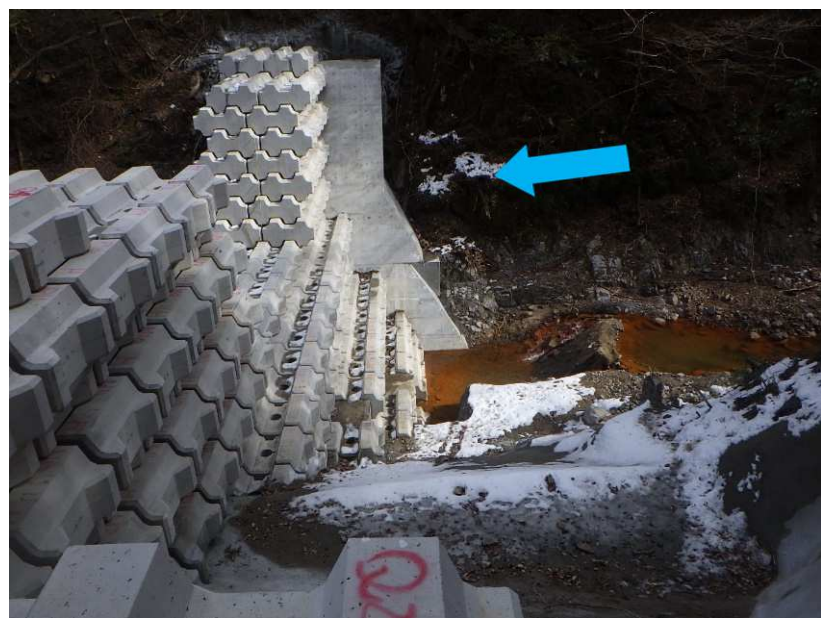
土石流発生前 (R4年2月撮影 堰堤完成時)

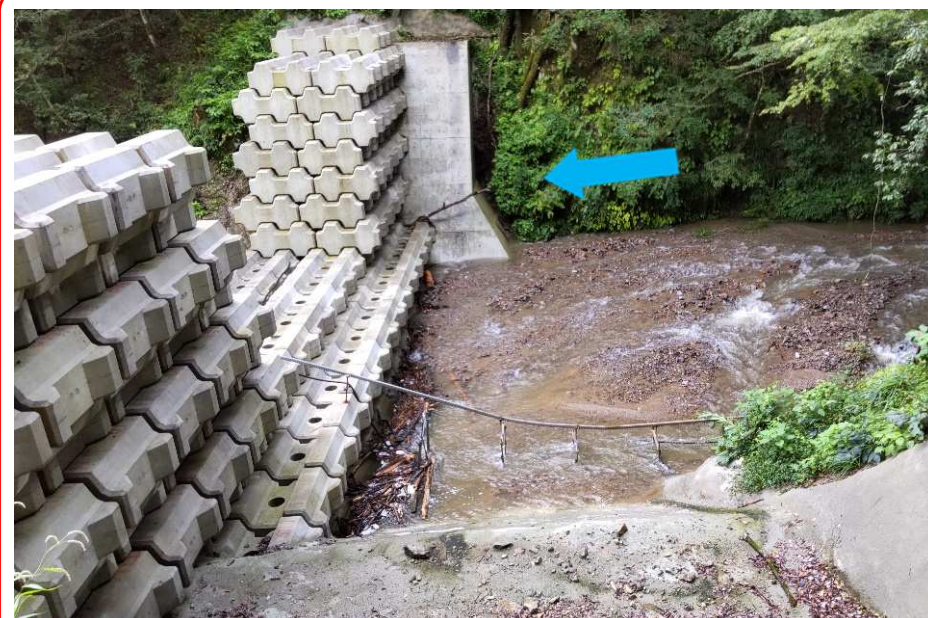
崩壊状況：土石流捕捉量 約780m<sup>3</sup>(推定値)

状況：令和4年9月9日からの大雨により土石流が発生したが、砂防堰堤が整備されており土砂を捕捉。  
下流域への被害を未然に防止し効果を発揮した。

土石流発生後 (R4年9月10日撮影)
